발 간 등 록 번 호

# 덕수궁 중명전 보수·복원 보고서

2009

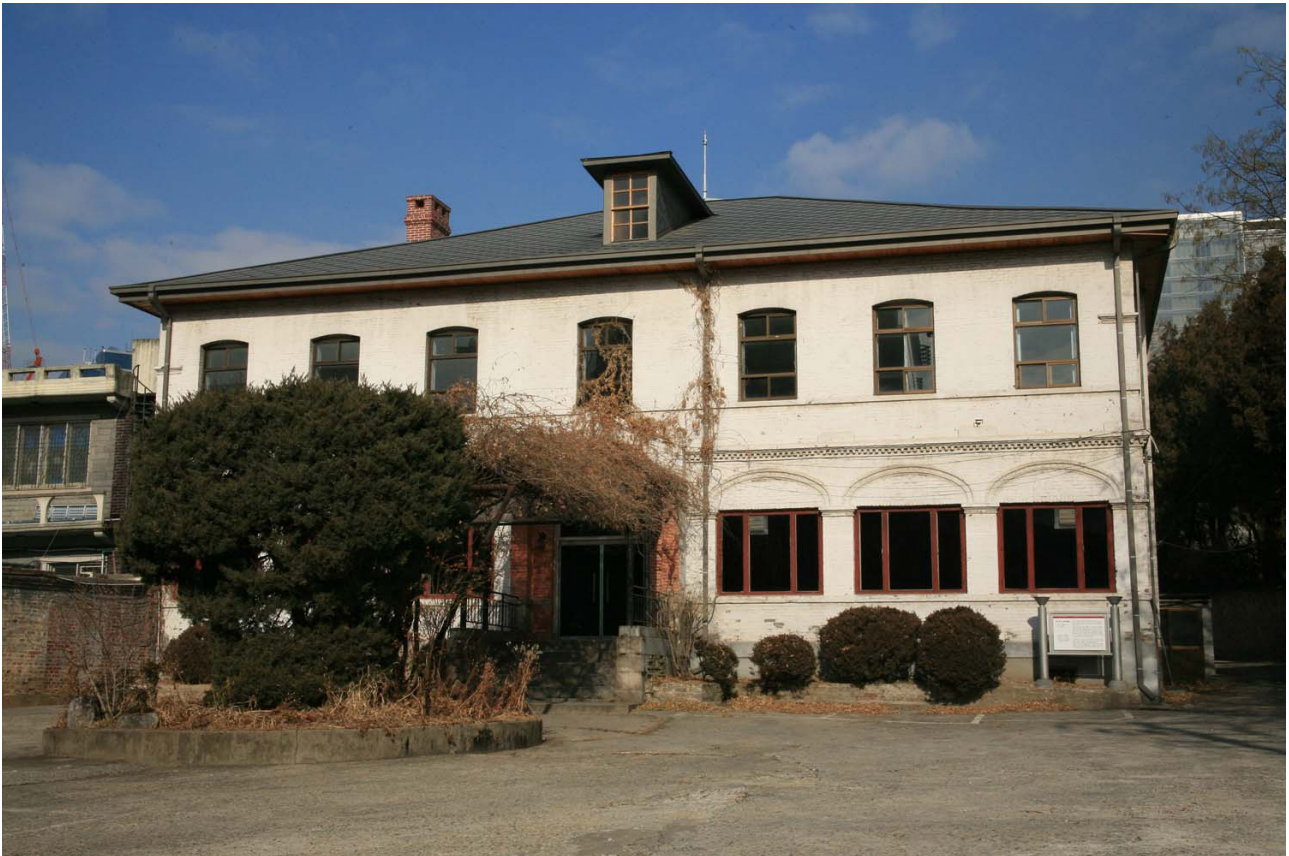
중명전 정면(보수 전)

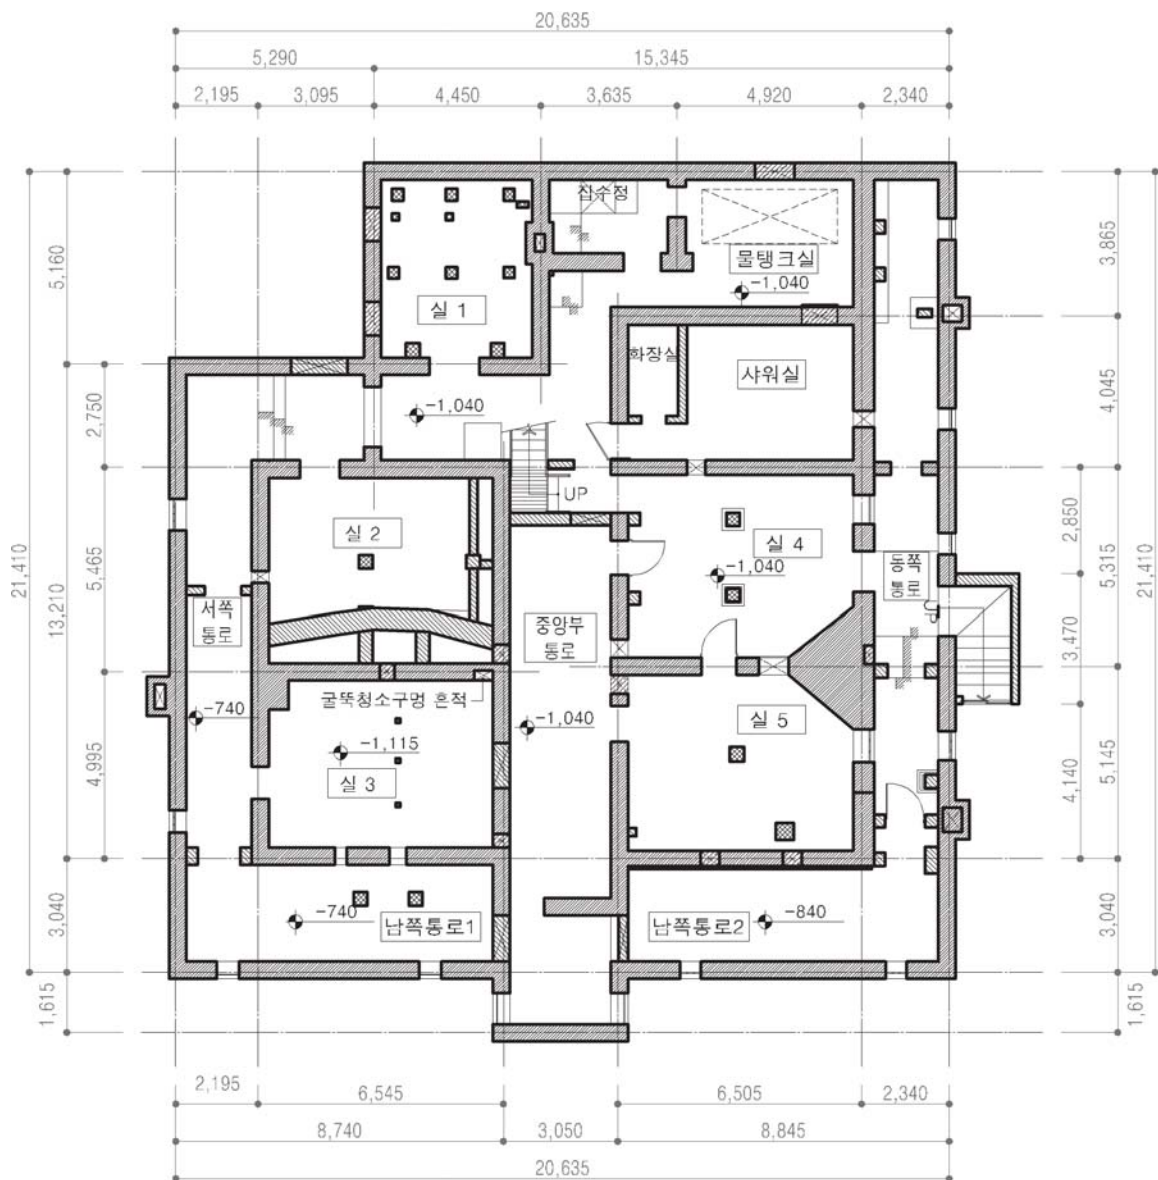
## ② 락카신너 (Lacker Thinner)

중명전은 지하 1층, 지상 2층으로 건축되었다. 지하 1층은 건축당시의 평면과 크게 변화가 없는 것으로 보이나 지상 1층과 2층은 변화가 많았던 것으로 보인다. 지하 1층의 경우, 간살이는 크게 변화가 없었던 것으로 보이지만 출입구나 창문 구성은 다소 변화가 있었던 것으로 보인다. 일부 출입구나 창호는 벽돌로 메운 흔적이 보이기도 하고 일부는 오히려 벽을 뚫어 출입구로 만든 흔적이 보이기도 하였다. 애초 건축한 이후 많은 변화가 있었다는 것을 암시하고 있다.

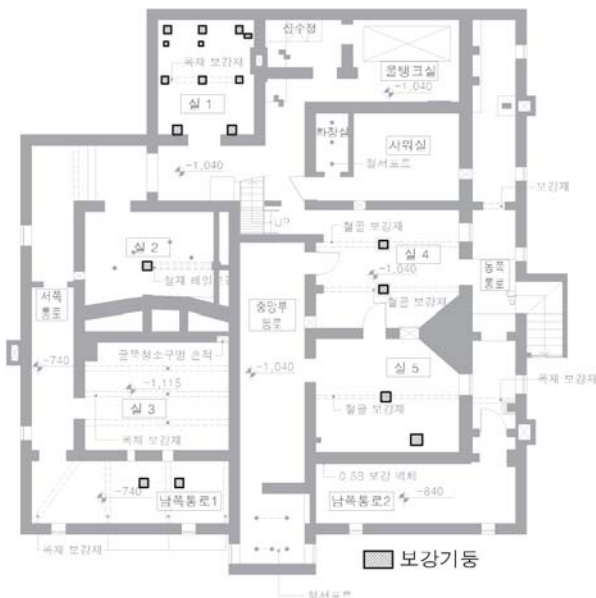
[도면 3-13] 지하 1층 구조보강을 위한 기둥설치 부분

통로나 내부 각실 중간중간에는 상부 마루를 지탱하는 보강기둥들이 세워져 있었다. [도면 3-13]과 같다. 1층 마루가 부식되어 구조적으로 불안한 상태였기에 이를 보강하기 위해 후대에 세워진 기둥들이었다. 보강기둥은 벽돌로 쌓은 조적기둥과 동바리로 사용되는 철서포트, 그리고 목재로 된 목기둥 등을 사용하고 있었다. [도면 3-14]와 같다. 이 기둥 위에는 철골빔 또는 목재 등을 멍에 삼아 마루장판을 받치고 있었다. 일부 목재보에는 그 크기(180mm×150mm)가 써 있기도 했다.

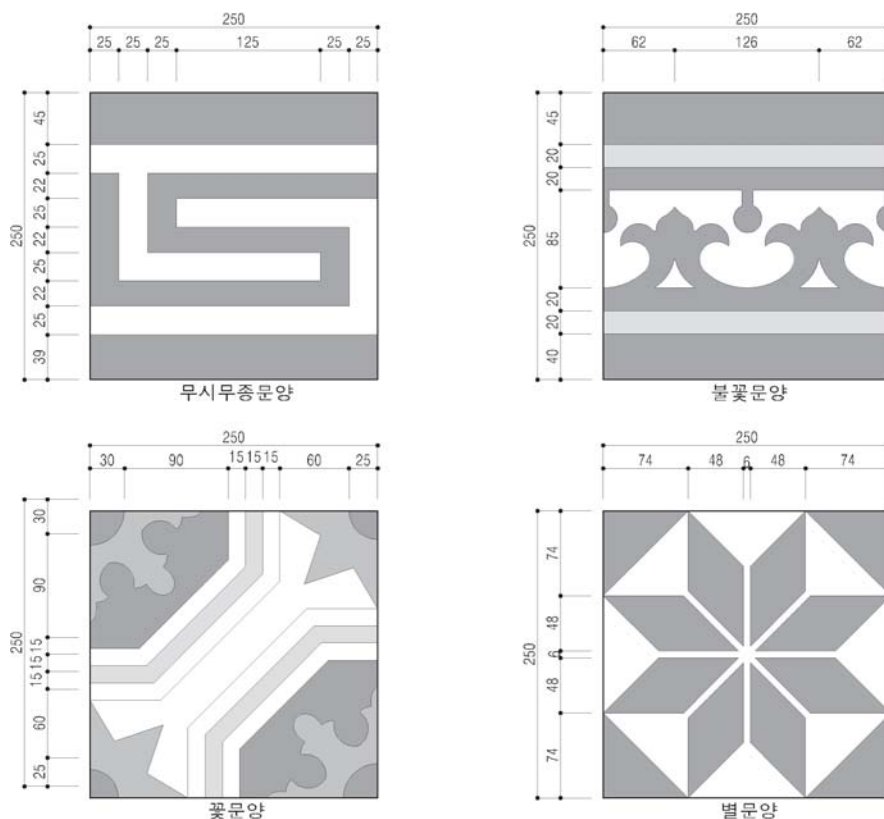
[도면 3-60] 바닥타일 문양

1층 입구와 중앙통로에는 장식용 테라조타일이 깔려 있다. 이 타일은 두께가 25mm이고 가로가 250mm, 세로가 250mm로 정사각형 타일이고 콘크리트 슬라브 위에 시멘트몰탈로 접착되어 있었다. 일부는 깨져 있거나 손상이 간 상태였다. 타일재료 구성을 보면 오석으로 보이는 검은색 부분과 백 시멘트를 부어 만든 것으로 보이는 흰색부분으로 되어 있었다. 즉, 오석을 모양에 맞게 자른 후 여

기에 백시멘트를 부어 틀 속에서 만든 것으로 보였다. 이 타일은 덕수궁 정관현에서도 확인할 수 있었다. 타일에는 각종 문양이 있는데 총 4종류가 있었다. 무시무중문양, 불꽃문양, 별문양, 꽃문양이다. 꽃문양의 경우는 4개가 조합되면 팔모문양 안에 불꽃이 이는 모양이 되었다. 무시무중문양은 타일 간부분의 외곽에 마무리용으로 사용되었고 방사형의 별문양 타일은 출입구와 중앙통로의 벽 쪽에 깔려 있었다. 불꽃문양 타일은 중앙통로의 벽쪽에 깔려 있었다. 꽃문양 타일은 중앙통로에 4개가 조합되어 화려한 팔모문양을 이루면서 깔려 있었다. 문양별 타일 장수를 살펴보면 무시무중문양은 온장이 31장, 1/2장이 4장, 1/4장이 15장으로 총 50장이다. 불꽃문양은 온장으로만 90장이다. 별문양은 온장이 215장, 1/2장이 11장, 1/4장이 6장으로 총 232장이다. 꽃문양은 온장이 319장, 1/2장이 7장, 1/4장이 5장으로 총 331장이 사용되었다.

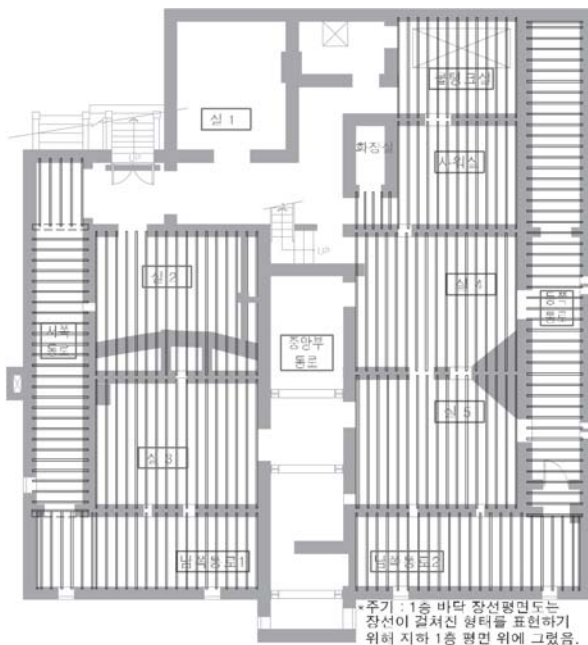
[도면 4-3] 1층 바닥 장선설치 평면도

기존 마루는 상당 부분이 부식되고 처짐이 생겨 불안정한 상태여서 이를 보수하였다. 그 구조는 기존 것과 같은 구법으로 공사하였다. 기존 장선 중 상태가 좋은 것은 재사용하였는데 1층의 경우는 약 20% 정도이고 2층의 경우는 약 30% 정도였다. 신재로 반입된 장선은 모두 육송을 사용하였다. 장선은 240×60mm 크기인데 1개씩 설치하였고 간격은 기존과 같은데 370~400mm로 하였다. 장선을 설치하고 기존과 같이 60mm 각재를 ‘×’ 모양으로 해서 가새를 설치하였다. 이 장선은 벽돌에 100~120mm 물려 설치하였다. 구재를 사용하면서 신재와 약간씩 높이차가 발생하였는데 이런 부분은 목재췌기를 이용해서 맞추어 설치하였다.
