# 덕수궁 중화전 일월오악도 보존처리 수리보고서

2018

장항문화재연구소

문화재청 덕수궁관리소

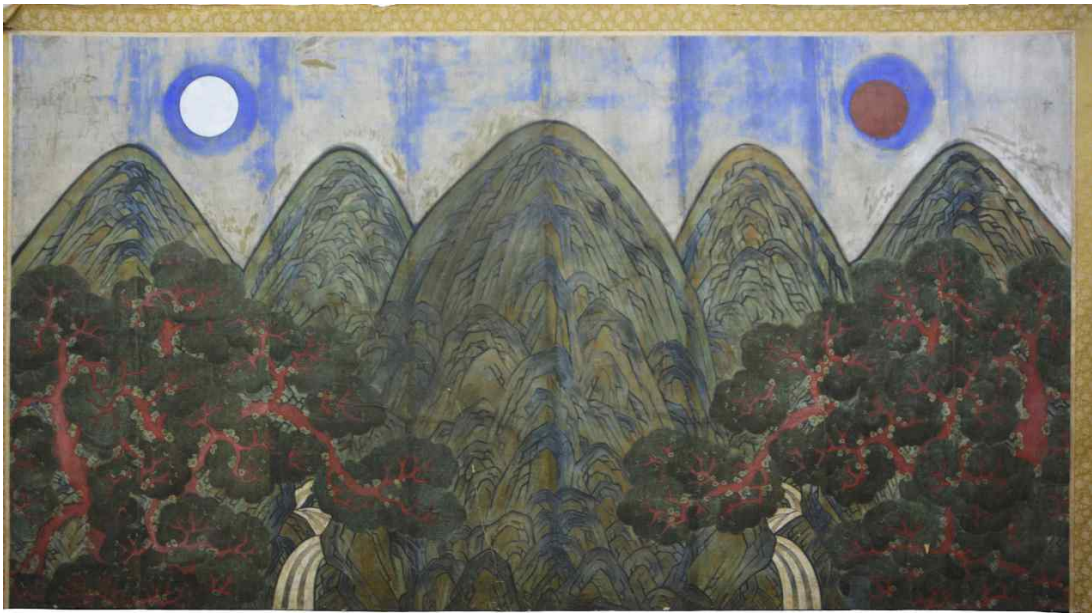
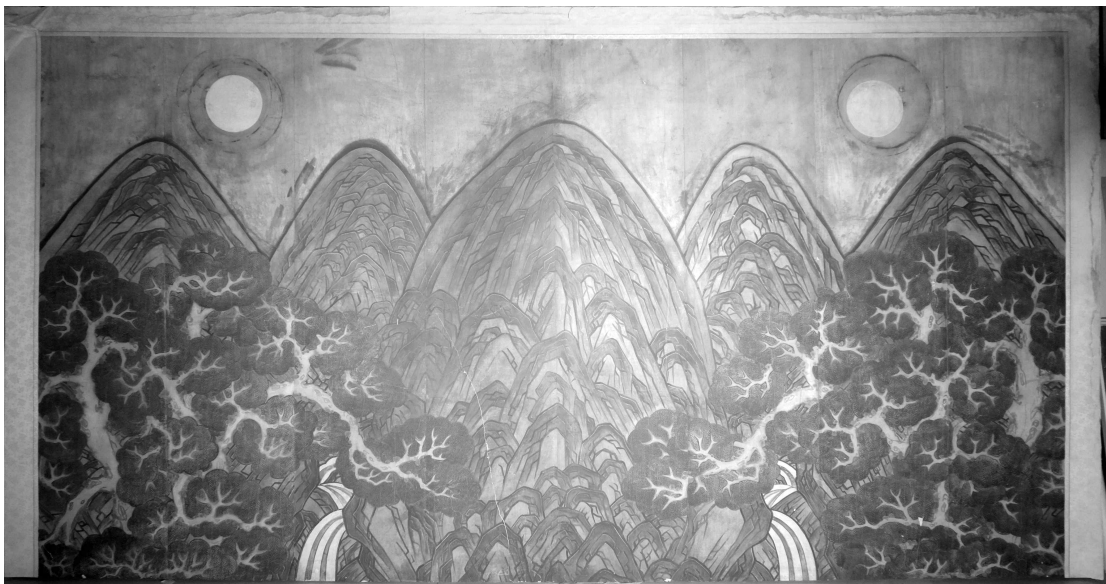
일월오악도의 적외선 촬영결과 명문 또는 기타 먹선 여부는 확인되지 않았다. 적외선 촬영사진을 디지털 사진촬영사진과 비교한 결과 일월상(日月象)의 경우 육안으로 관찰된 일월상 주변 테두리의 형태와 함께 부분적으로 확인된 보수부(보채부), 박락부 등에 대해 보다 명확히 확인 가능하였다.

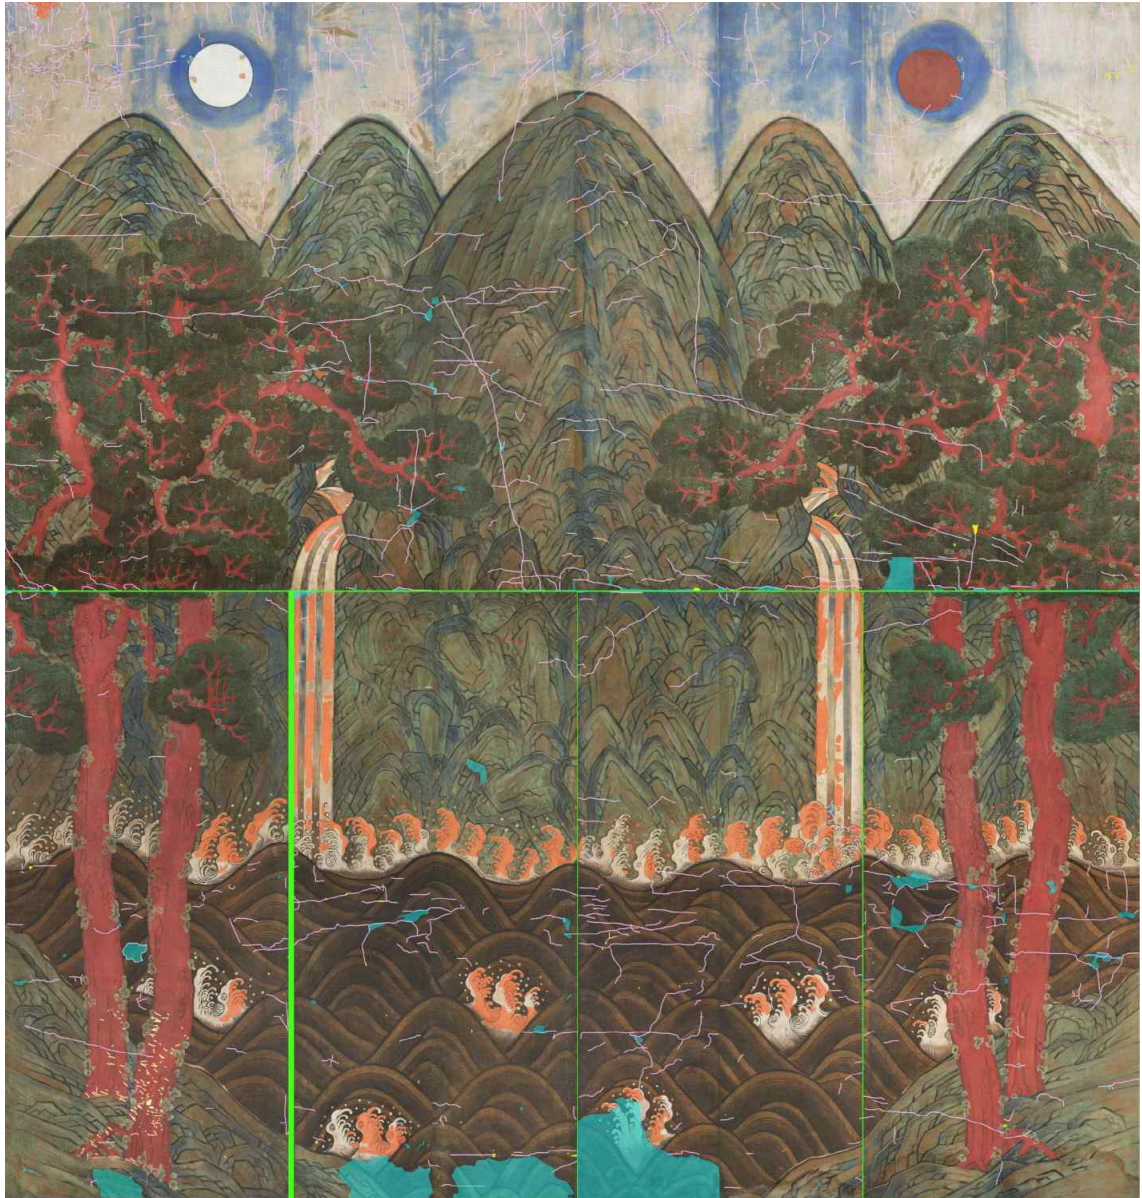
손상지도

이전 수리 흔적으로 틀 사이의 틈에 채색된 종이를 끼워넣거나 그림에 색맞춤을 하여 이질감이 느껴졌고, 오랜 시간 지나면서 얼룩이 생겼다. 장황 비단이 들뜨고 열화되어 제 기능을 잃었고, 배면의 배접지 또한 찢기고 갈라졌다.

또한, 그림을 지탱하는 양 옆의 기둥의 단청도 부분적으로 박락되었고, 박락된 상태 그대로 기둥을 감싸고 있는 견에 색맞춤한 흔적이 보였다.

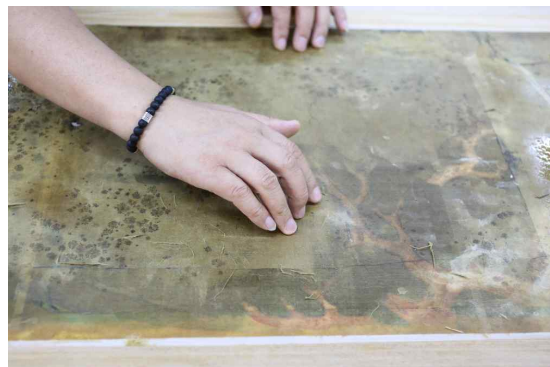
구배접지 제거3

시간이 지나면서 구배접지는 산화되어 제 역할을 하지 못하여 제거하도록 하였다. 유물에 손상이 가지 않도록 습을 가하여 조심스럽게 제거하며, 이전 수리 흔적으로 꺾임방지 띠가 부착된 것을 볼 수 있었다.

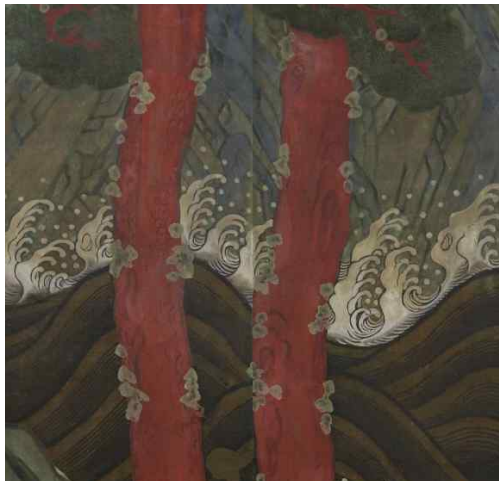
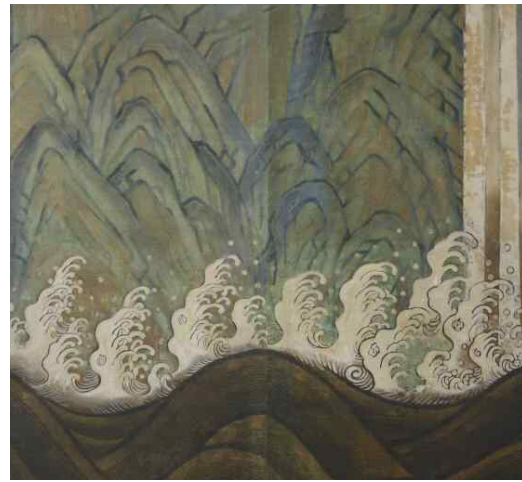
그림의 폭을 분리하였을 때, 연접부위 쪽에 경미하지만 감춰진 그림을 볼 수 있었고, 이를 드러내기 위해 그림 연결 시 연접 부위를 기존보다 2~3mm 늘려주었다.

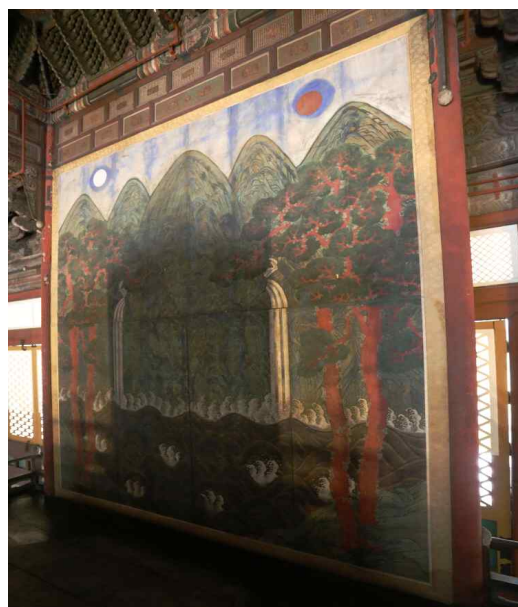
-**자문내용** : 제작 당시 문의 기능을 할 수 있었던 일월오악도는 장황 비단이 끊어지지 않고 둘러져 있는 것을 보아, 문의 기능이 상실된 후대에 재장황된 것으로 추정된다. 또한, 비단의 약화가 굉장히 심한 상태였기 때문에 기존의 장황 비단(일본 비단)은 재사용하지 않고, 처리한 후 따로 보관한다.

-**처리결과** : 일월오악도는 상단틀 1개와 하단틀 4개, 기둥과 연결된 지지대 2개로 구성되어 있기 때문에 가장자리에 이어져 있는 비단을 우선 분리하고 해체를 진행하였다. 상단과 하단의 경계가 되는 부위의 비단은 잘라서 분리하였다.

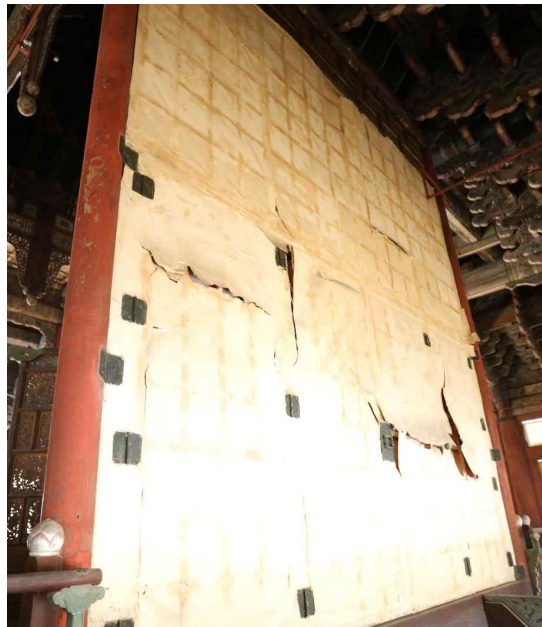
-**자문내용** : 일월오악도 전체 배면은 경첩이 가려져 있는 채로 종이로 배접되어 있다. 경첩이 가려져 있고, 문의 기능을 할 수 없게 종이가 덮여져 있는 상태인 것으로 보아, 후대에 덧댄 것으로 추정된다. 해체 시 종이의 가장자리만 제거하여 해체하며, 틀의 종이는 교체한다.

-**처리결과** : 배면의 종이는 가장자리만 제거하여 해체 후, 연구소로 운반하여 틀 다듬는 과정을 진행하면서 제거하고 새 종이를 초배와 재배를 진행하였다.

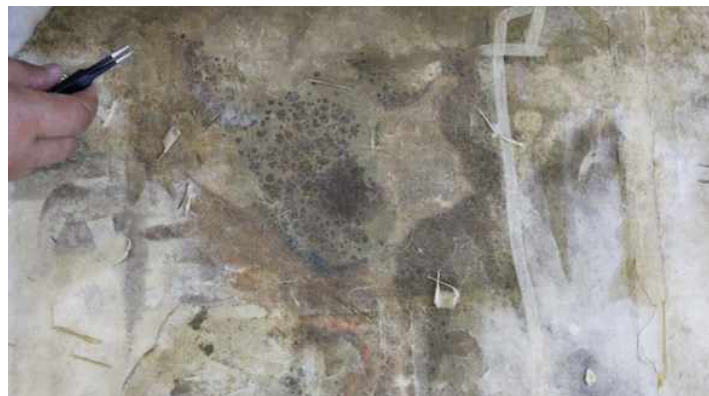
-**자문내용** : 오랜시간이 지나면서 화면과 구배접지는 매우 약화된 상태였고, 구배접지를 제거하는데 있어 초배지의 제거 여부를 결정한다. 초배지는 산화되어 제거를 원칙으로 하되, 원형이 손상되지 않는 범위 내에서 제거하기로 한다.

-**처리결과** : 산화된 초배지는 제거하되, 화면의 손상이 우려되는 부분은 남겨두었다.

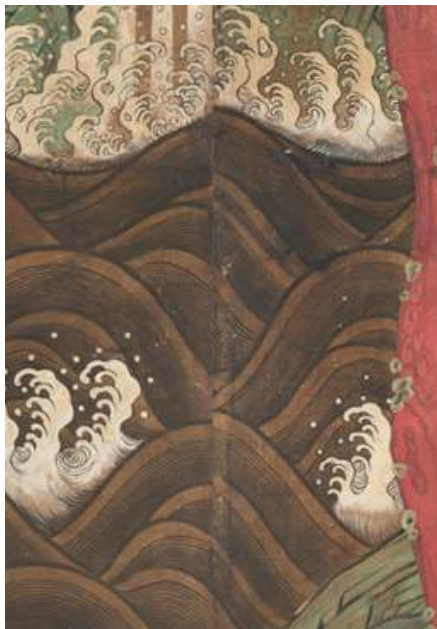
연결이 어긋난 부위

-**자문내용** : 그림의 일부 중 결손되거나 어긋나고 이격되어 그림이 매끄럽게 연결되지 않는 부위에 대한 영인본 제작 방안에 대한 내용이다. 영인본은 보존처리가 완료된 상태를 그대로 영인한다.

-**처리결과** : 원형을 준수하여 영인본을 제작하였다.

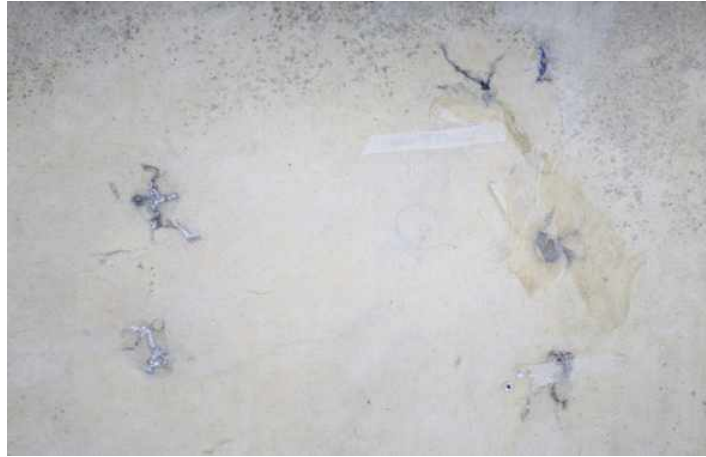
매달은 흔적 (좌측 달)

-**자문내용** : 구배접지를 제거하면서 일월경을 매단 흔적이 확인되어 영인본에 일월경을 제작하여 매달지에 대한 의견이다. 영인본은 보존처리가 완료된 상태를 그대로 영인하기로 하여 일월경은 제작하지 않는다.

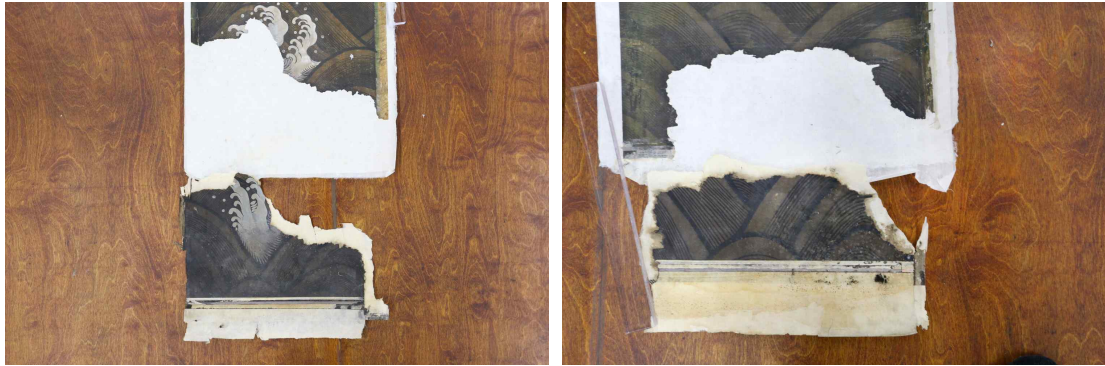
이전 수리 흔적

-**자문내용** : 이전의 박락부 수리 흔적으로 보이는 배접지에 채색된 부위는 재사용하지 않고 보전한다. 보전된 결손부는 주변과 위화감이 없게 색맞춤한다.

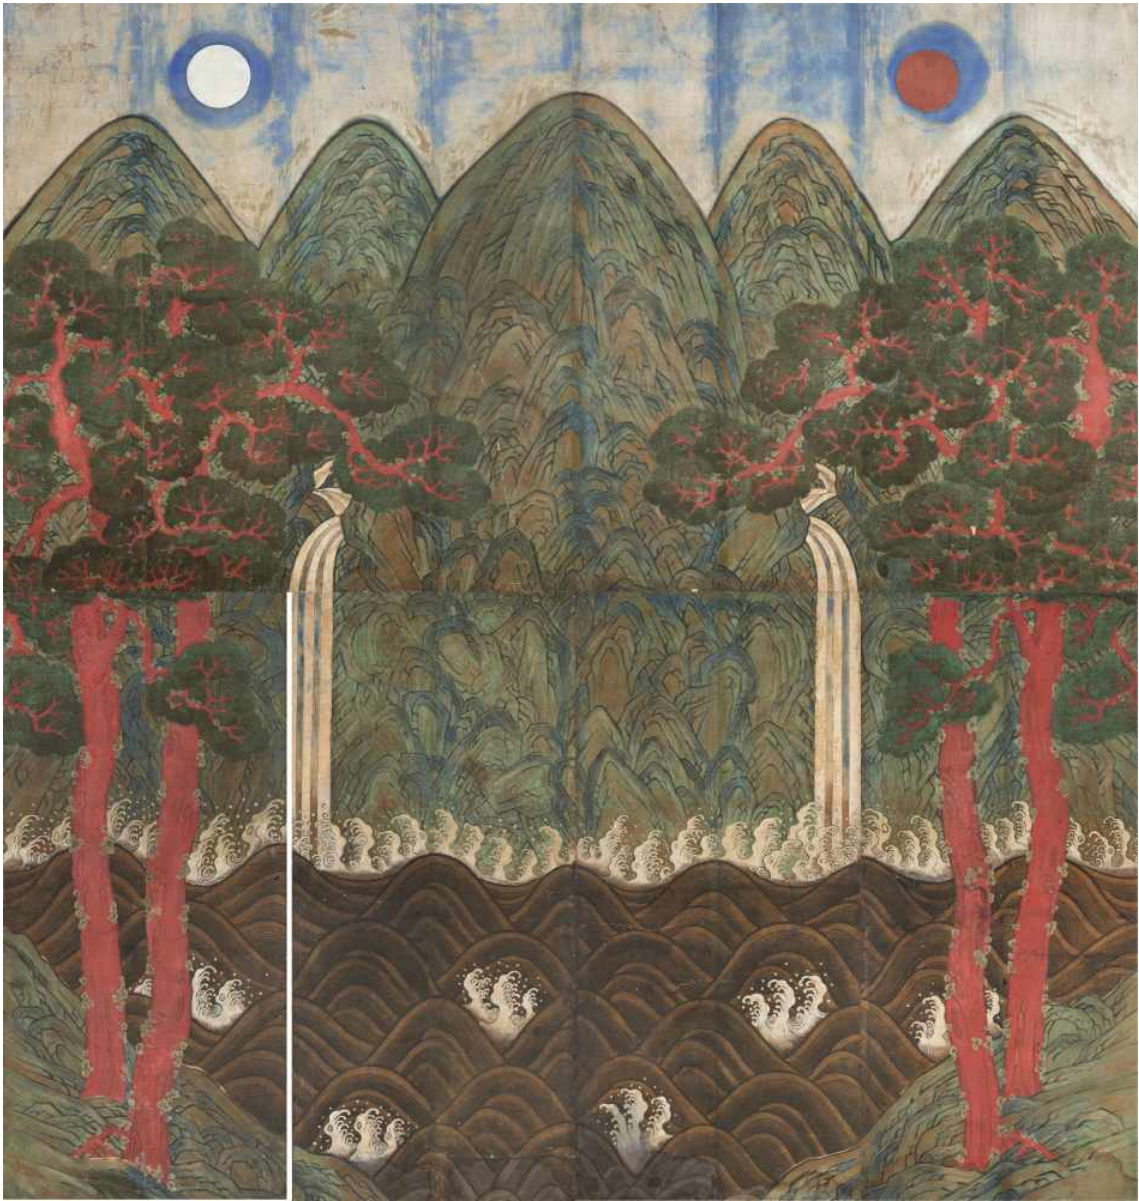
보존처리 전 - 이격 부위 위치 조정 후 빈공간 하얀색 표시
