서울시 중구 정동 1-39번지 일대  
문화유적 지표조사 보고서

2003

서울시 중구 정동 1-39번지 일대  
문화유적 지표조사 연합조사단

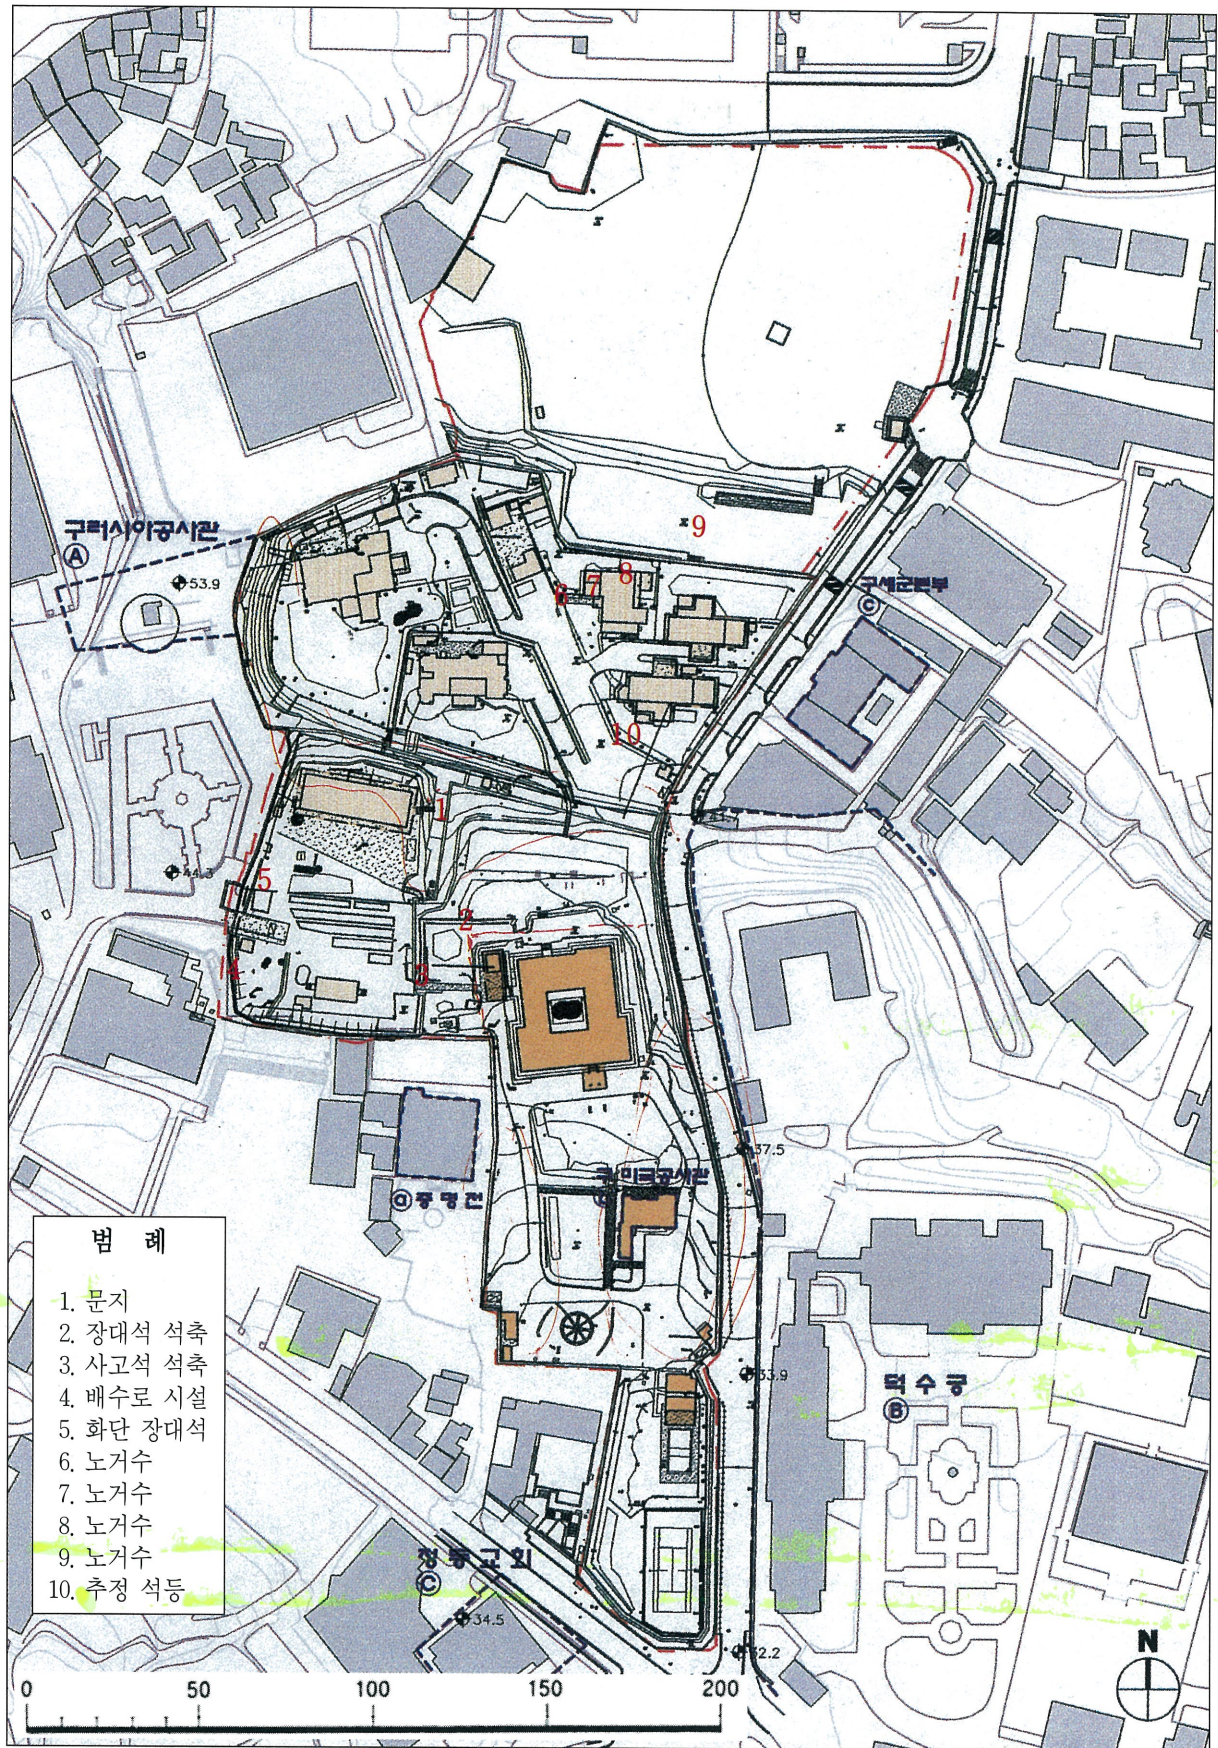
[도면 7] 조사지역내 유구·자연문화재 현황도

현장조사 결과 조사지역에서는 문지 1개소와 덕수궁의 건축부재로 추정되는 장대석 및 사고석을 이용한 석축, 노거수 등이 확인되었다. 그리고 조사지역에서 수습된 유물은 와전류와 도자기류 등이 있다.

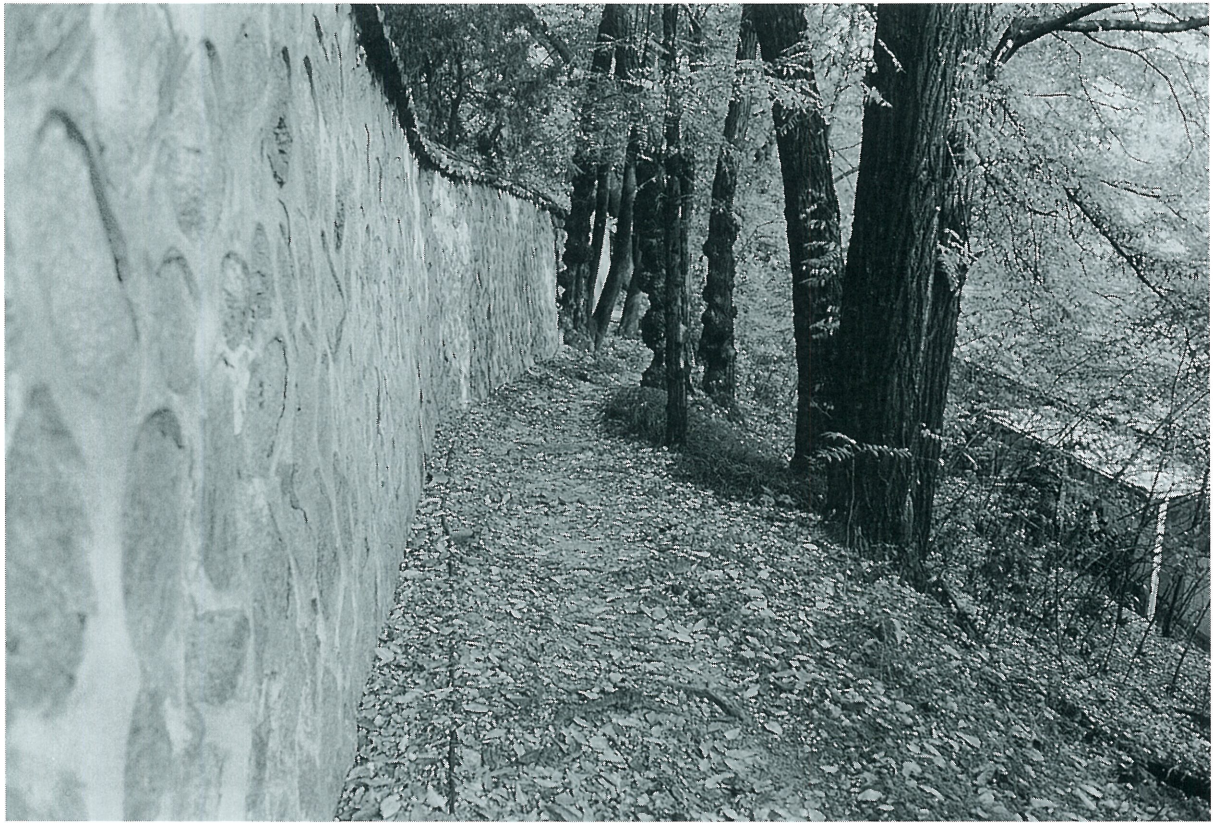
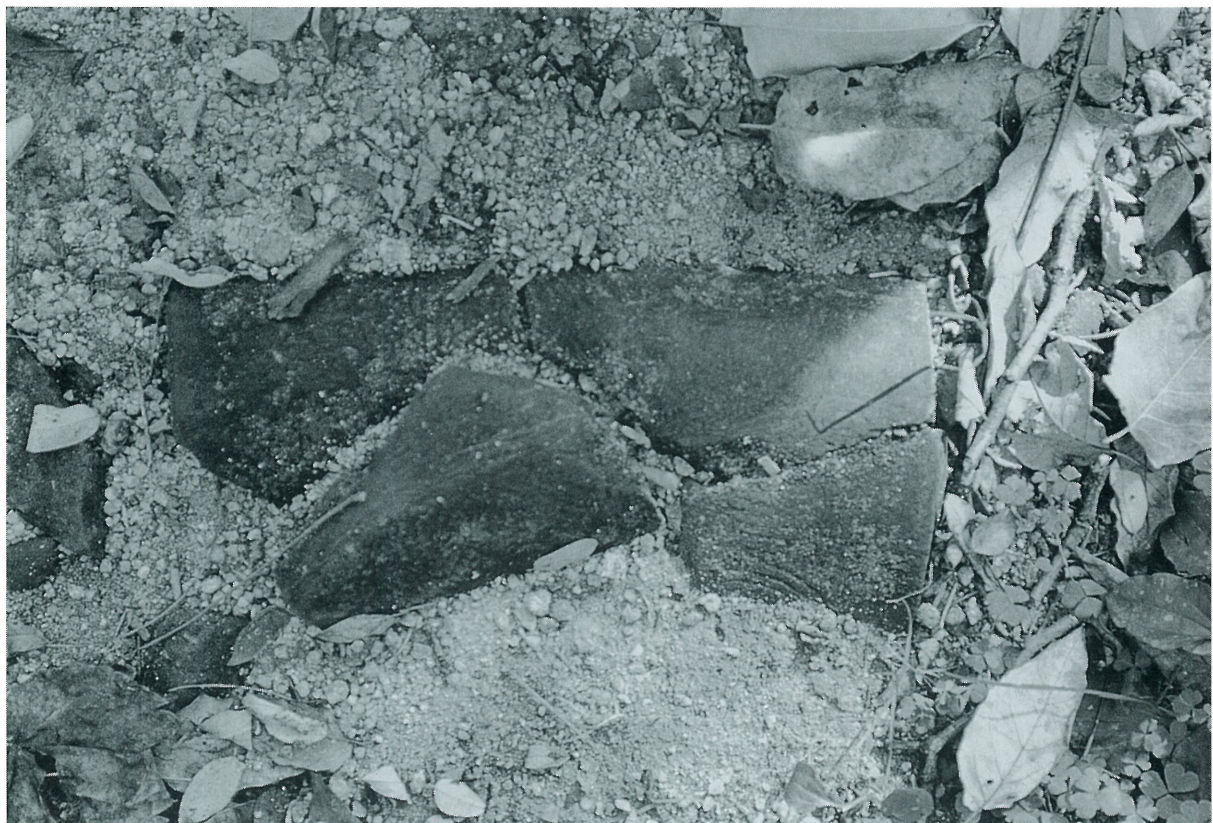
[사진 4] 조사지역 전경 ① 고종황제 아관파천길, ② 유물노출상태

초석을 제외하고는 문지와 직접적으로 연관된 시설물들은 조사되지 않았지만 주변에서 기와편과 토기편들이 일부 확인되었다. 문지 주변의 소로는 아관파천 당시 고종황제가 러시아 공사관으로 피신했던 통행로로 알려져 있는데, 이번 조사에서 확인된 문지와 러시아 공사관과의 거리는 약 150m 정도이다.

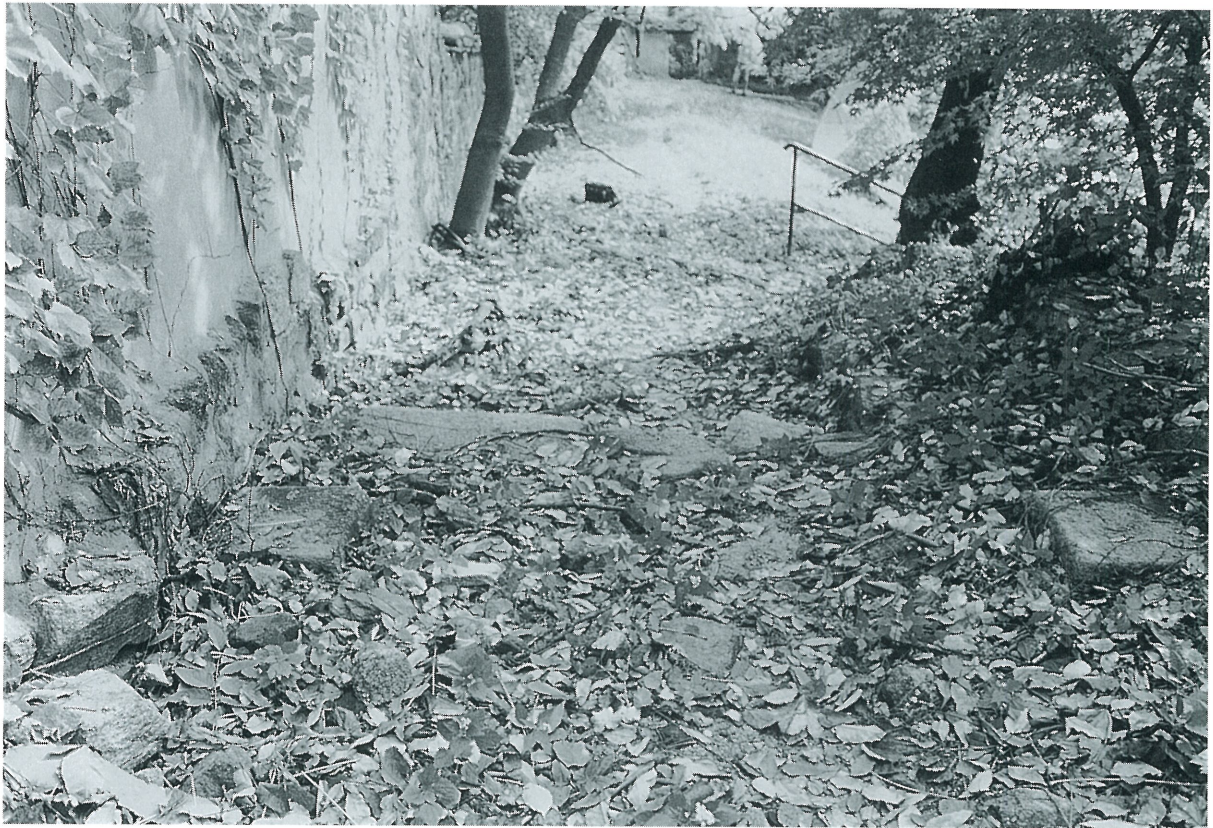
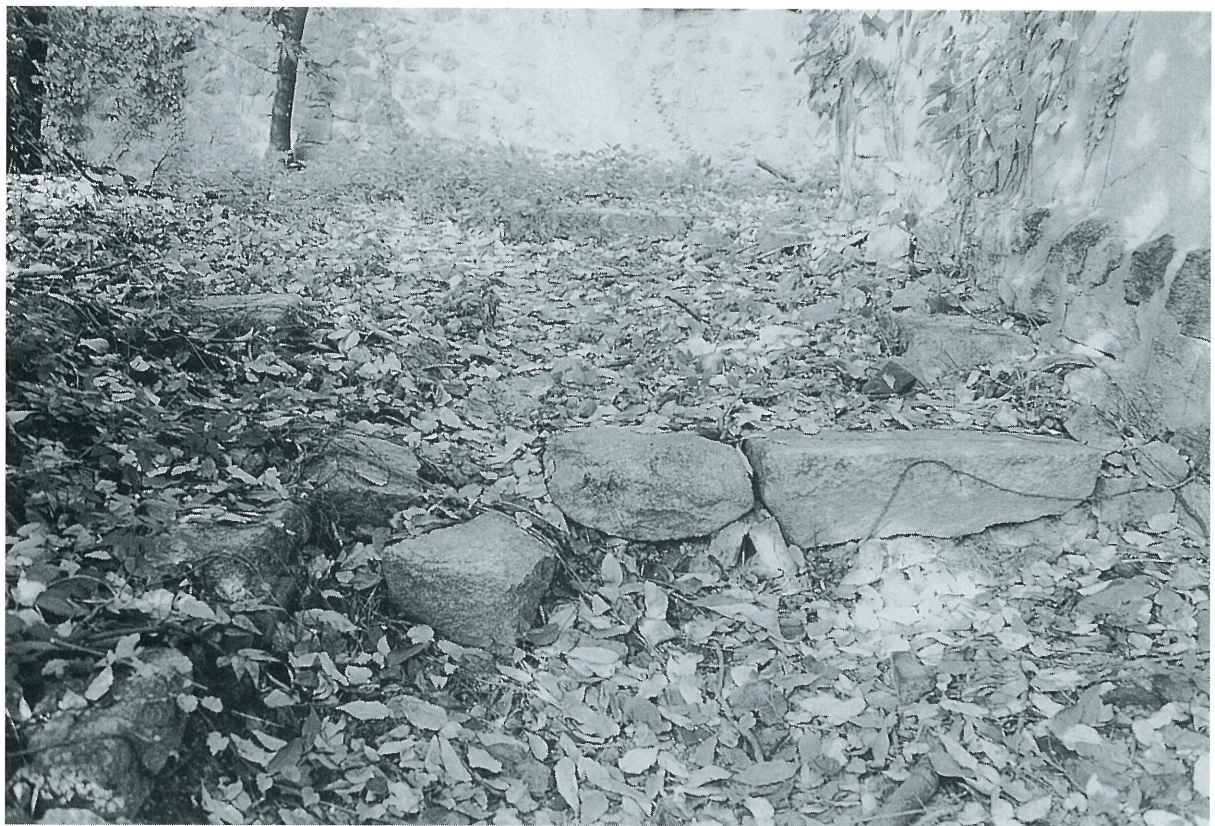
[사진 5] 문지 전경 ① 북쪽에서, ② 남쪽에서

문지는 현 미국 대사관 관저의 북서쪽 담장 외곽에서 확인되었는데, 미국 대사관 관저에서 서쪽 출입문을 나와 부대사 관저로 향하는 길목에 위치하고 있다.

문의 초석으로 보이는 40×40cm 내외의 방형 석재들이 지표상에 노출되어 있어 주변의 낙엽 등을 청소하고 조사를 진행한 바 문지임이 확인되었다. 초석의 배치상태와 문으로 오르내리는 전면의 계단시설로 미루어 남향의 문이 있었던 것으로 추정된다. 현재 남아있는 문지 초석의 간격으로 보아 문의 너비는 190cm 정도로 추정된다. 문지의 남쪽으로 문을 오르내리는 계단시설이 2개소 정도 확인되었는데, 대부분 붕괴되어 하부 2~3단 정도의 석축만이 남아있다. 문지의 서쪽 편에 접해 담장시설의 기초부분도 일부 확인되었는데, 잔존부가 너무 적어 정확한 현상은 파악할 수 없었다.

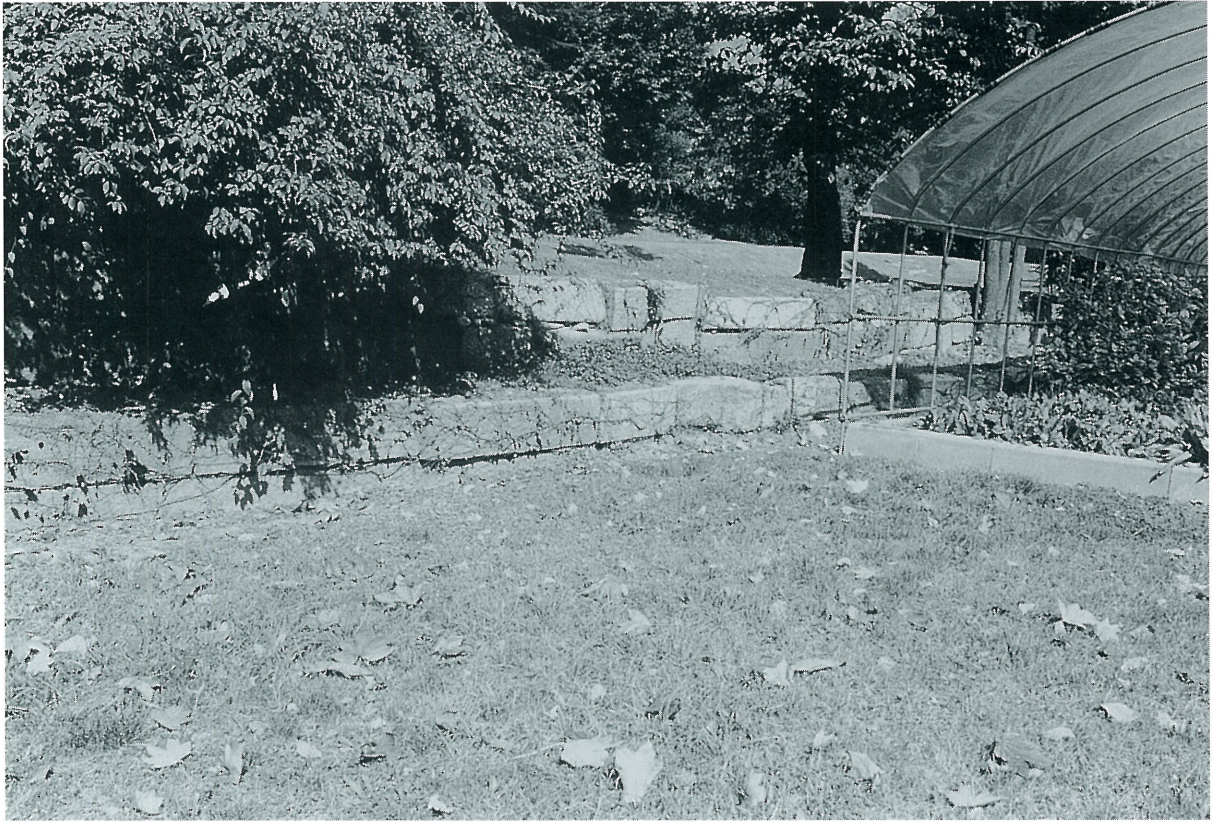
①

사면을 정지하기 위한 축대시설로 이용되고 있다. 석축은 현 대사관저의 북쪽과 서쪽을 따라 장대석과 사고석을 이용하여 축조한 시설로 ‘ㄱ’ 형태이다.

북쪽의 석축은 길이 100cm, 두께 20cm 내외의 장대석을 이용하여 축조하였으며 현재 3~4단 정도 남아 있다. 서쪽 석축은 사고석을 이용하여 각 층마다 3단 정도 축조한 2층의 시설이 조사되었다.

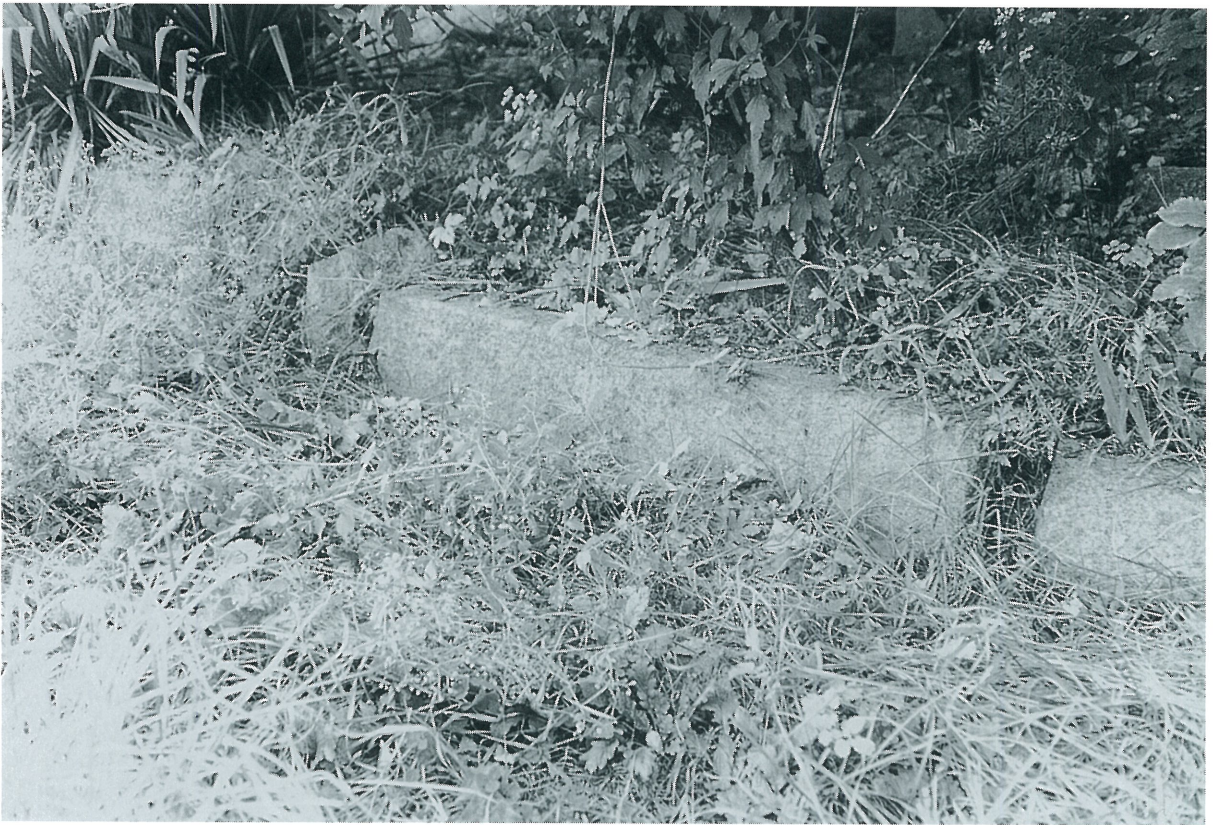
②

장대석들은 대개 120×25×20cm 정도의 크기로서 대부분 화단의 경계석으로 이용되고 있었다. 이러한 화단은 대부분 현재 통행로 주변과 건물의 정원에 조성되어 있다.

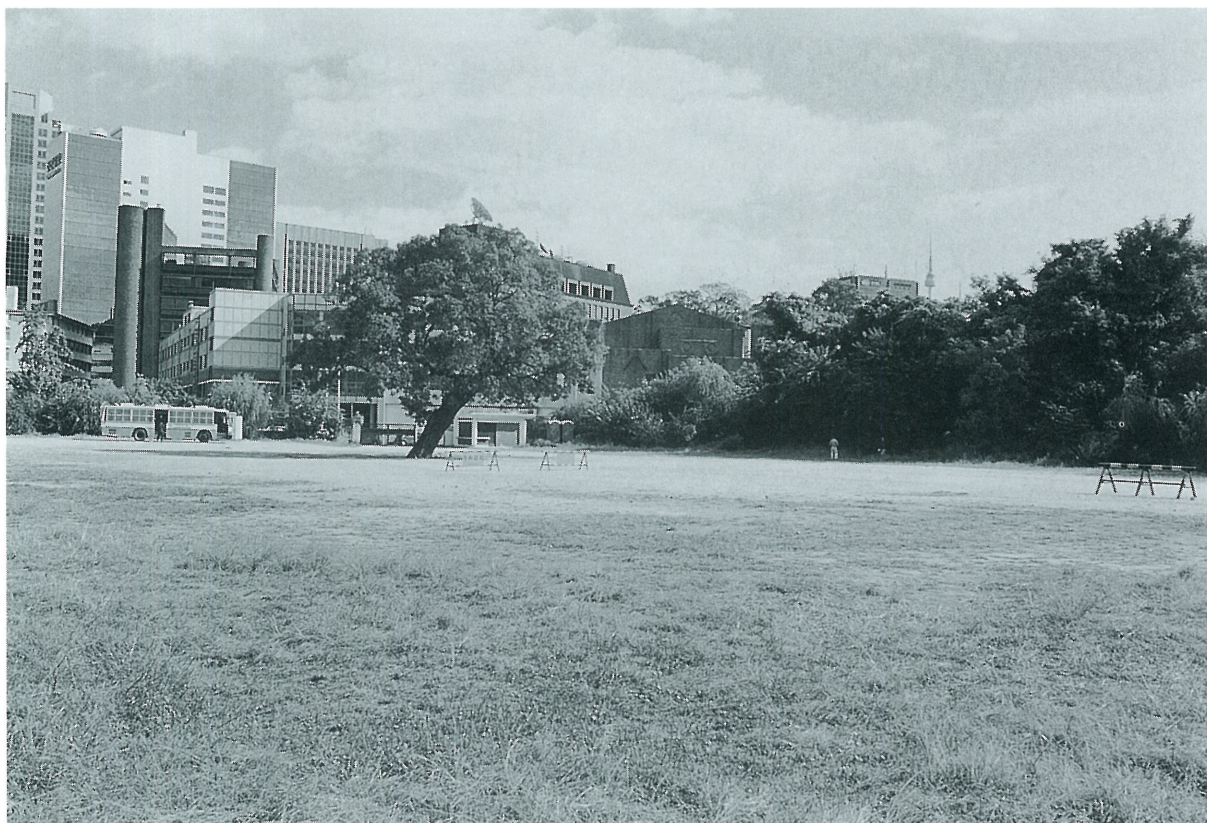
①

옛 경기여고 교정의 한 가운데에 회화나무 1그루가 위치한다. 수종은 회화나무로 알려져 있으며, 식생 상태는 양호한 편이다.

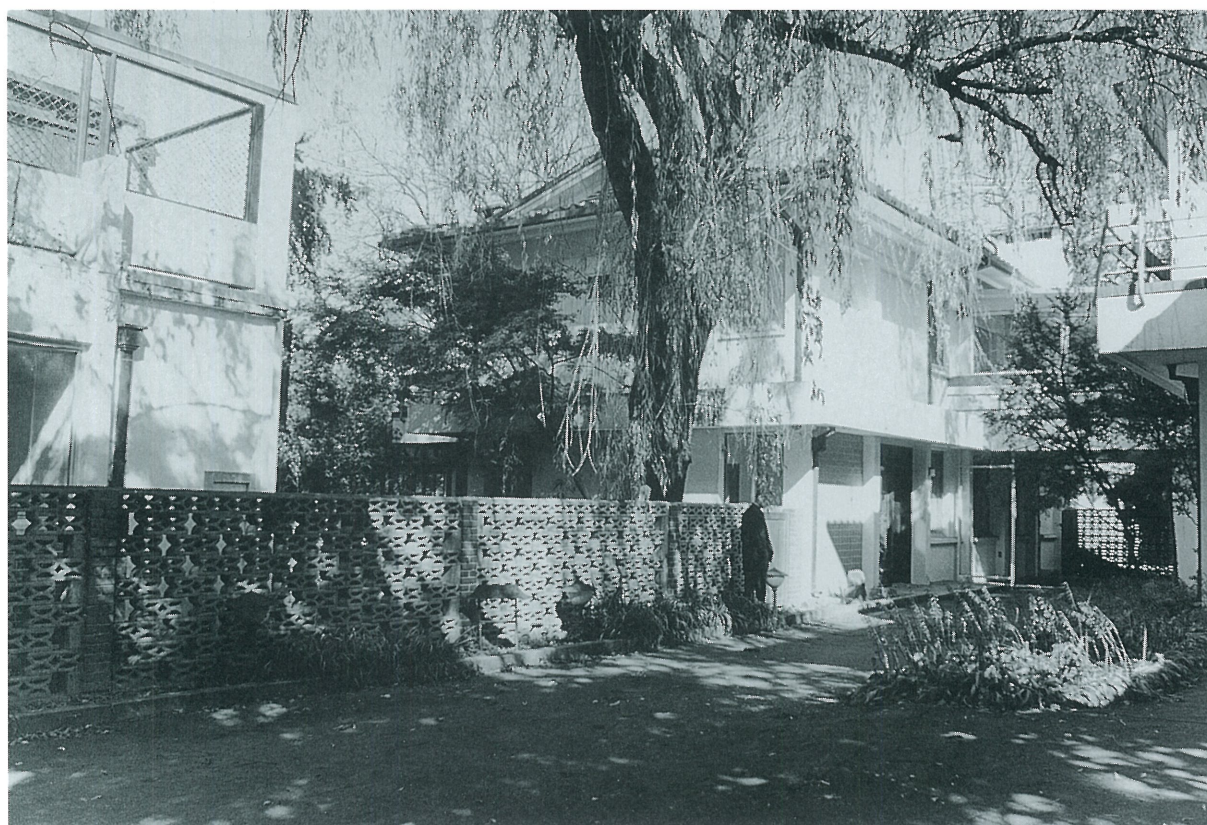
②

노거수1에 해당하는 은행나무 2그루의 동쪽 편에 위치하는데 수종은 버드나무로 추정된다.
