# 목포 구 청년회관

## 기록화 조사 보고서

문화재청

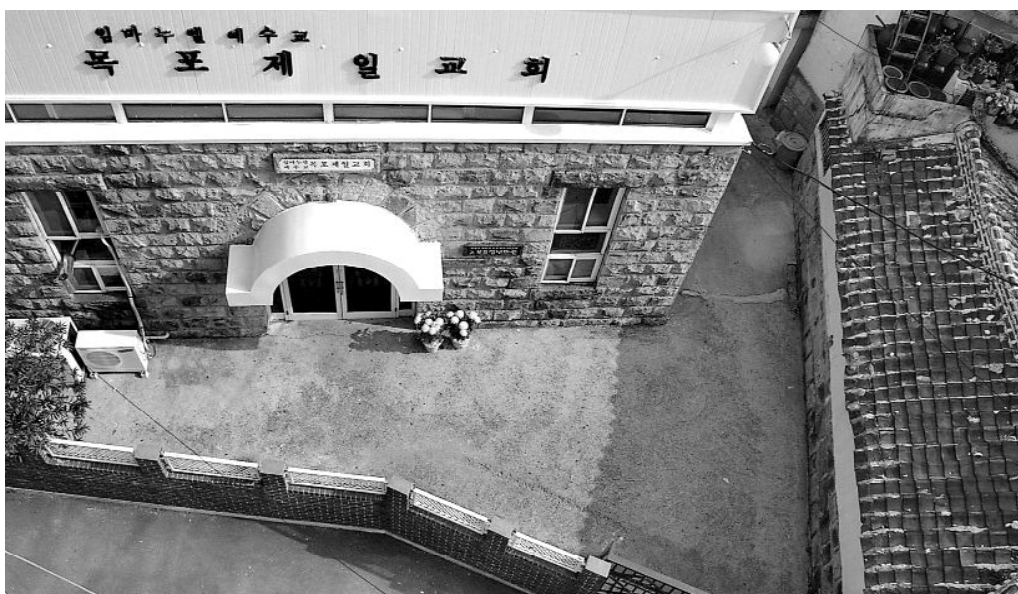
〈사진 1〉 목포 구 청년회관(현 목포 제일교회)

2004년 문화재청의 지원으로 실측조사를 하게 된 목포 구 청년회관은 일제강점기에 건립된 집회시설 건축물이다. 이 건물은 목포 시민들의 자발적인 모금운동을 통하여 지어진 건물로 당시 민족의식을 보여준 소중한 건물이다.

목포 구 청년회관은 단층 석조건물로서 비록 내부는 건립초기의 모습을 갖추고 있지는 않지만 외형 만큼은 옛 모습을 유지하고 있다. 본 실측조사의 구체적 내용은 다음과 같다.

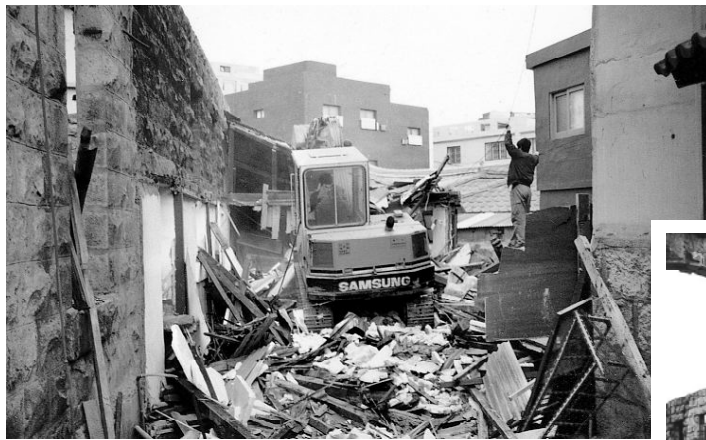
〈사진 12〉 대수선을 위한 지붕 및 부속사 철거 모습(1994년 초)

이 건물은 1994년 3월 김규철 목사(1992년 5월 3일 부임) 주도로 석조벽체만 남기고 지붕구조까지 완전 해체하여 현재의 모습으로 다시 태어났다.

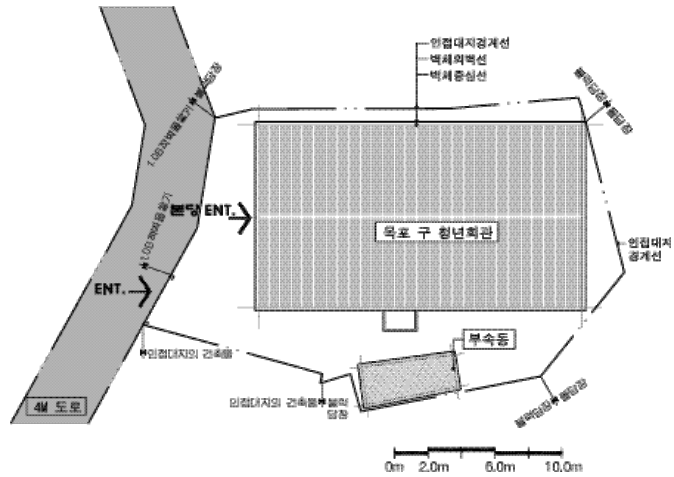
〈그림 2〉 배치도

본 건물이 들어선 곳은 평지이다. 대지 형상은 남북 보다 동서가 약간 긴 부정형이다. 대지 북쪽과 동쪽은 1,2층 정도의 주택들이 면해 있고 서쪽과 남쪽은 좁은 골목길로 면해 있다. 특히 입구 좌측면에는 5층 규모의 다세대 주택이 들어서 있어 본 건물의 시야가 크게 막혀있다. 본 건물의 출입문은 폭 4~5m정도의 서쪽 길에 접해 있고 따라서 장방형 건물의 출입현관도 서쪽에 설치되어 있다.

대지가 좁고 외부공간은 별로 넓지가 않다. 건물전면에 앞마당 격으로 약간의 외부공간이 형성되어 있고 우측으로는 별도의 화장실과 사택(건물 1층 우측면)으로 통하는 동선이 있다. 건물 좌측면(북쪽)은 담장과 1m 이내로 바로 면하여 있어 통행이 매우 어렵다. 그러나 건물 좌측면에도 출입구가 있었던 것으로 보아 과거에는 북쪽으로도 어느정도 외부공간이 확보됐었던 것으로 여겨진다. 현재의 80-1번지는 1954년에 북쪽 인접대지(80번지)에서 분할된 것이다.

전면 담장은 현재 1.8m 높이의 상부가 투시형으로된 붉은벽돌담장인데 이는 1994년 건물 대수선시 새롭게 축조된 것이다. 그 이전에는 매우 높은 육중한 석조담장이었다.

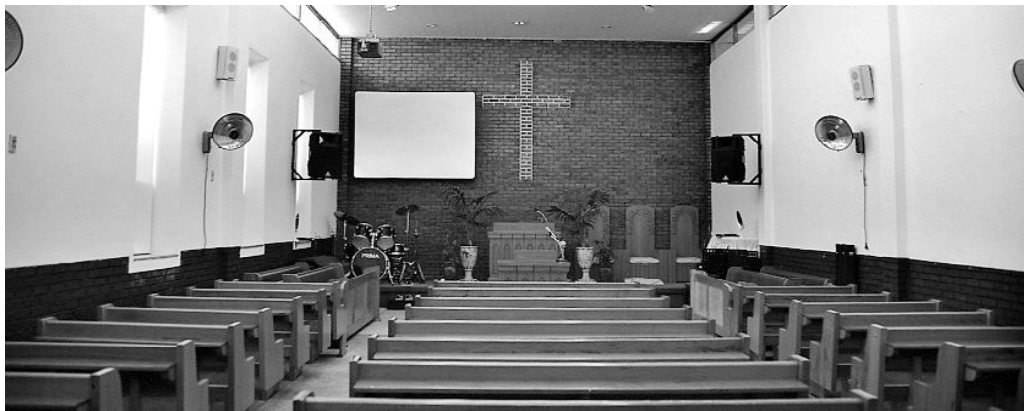
〈사진 20〉 교회 본당 내부

1층은 본래 전체가 트여져 있었으나 1994년 건물 대수선시 우측의 1/3지점 전체를 벽돌로 막아 목사 사택으로 꾸미고 나머지 만을 교회 본당으로 꾸몄다. 목사 사택은 본래 건물 우측면 중앙에 맞대어 지은 흙벽돌 집이었다. 현재 강단은 본당바

닥과 1단 차이만으로 구별되어 있으나 보수전에는 좌·우로 준비실이 있고 상부가 막혀져 있는 현재와는 다른 모습이었다. 그러한 모습이 신축당시의 모습인지 아니면 1954년 교회가 들어선 후 보수된 것인지는 알 수 없다. 교회 본당 출입구는 서측 중앙에 있고 사택 출입구는 우측에 있다. 본래 좌측 중앙 쪽에도 출입구가 있었는데 현재는 벽돌로 막아 폐쇄되어 있다. 사택에는 부엌과 화장실, 그리고 방이 4개 드러져 있다.

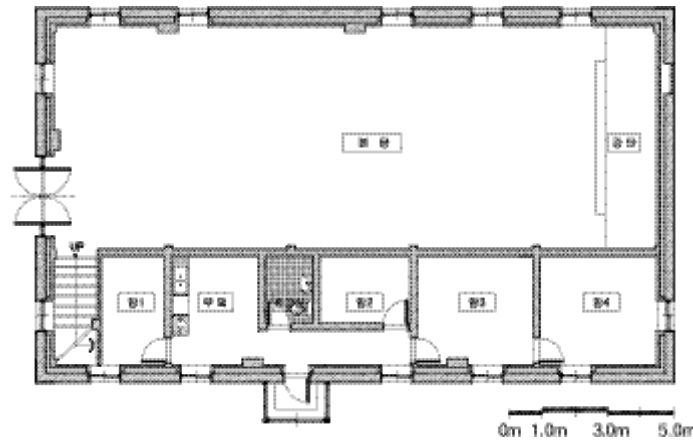
〈그림 3〉 1층 평면도

목포 구 청년회관은 중층이 있는 단순한 강당형 평면이다. 당시 집회시설로 건립된 건물답게 단변과 장변의 비율이 1:1.76이다. 따라서 현재도 종교시설(교회)로 사용하기에 안성맞춤이다.

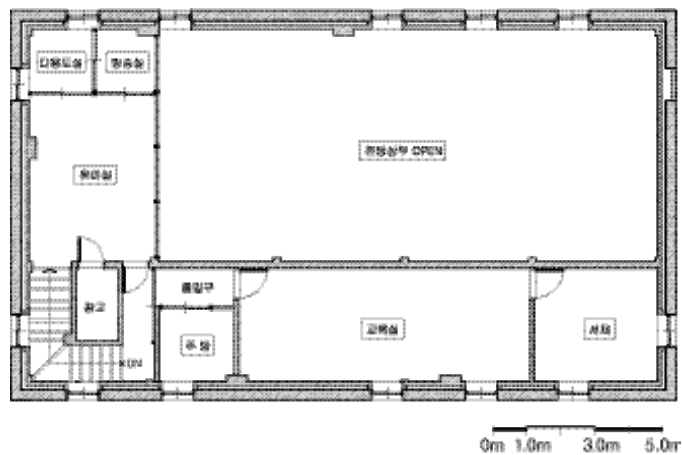
〈그림 4〉 중2층 평면도

중층은 교회 본당 출입구 쪽에 약 4m 폭으로, 그리고 목사 사택 위로 설치되어 있다. 현재 유아실, 교육관, 서재 등으로 사용되고 있다.

1994년 대수선 이전에는 출입구 쪽 위로만 중층

이 있었다. 당시 바닥은 다다미가 깔려 있었고 강단 쪽으로는 6짝 목재 미서기문이 설치되어 있었다.

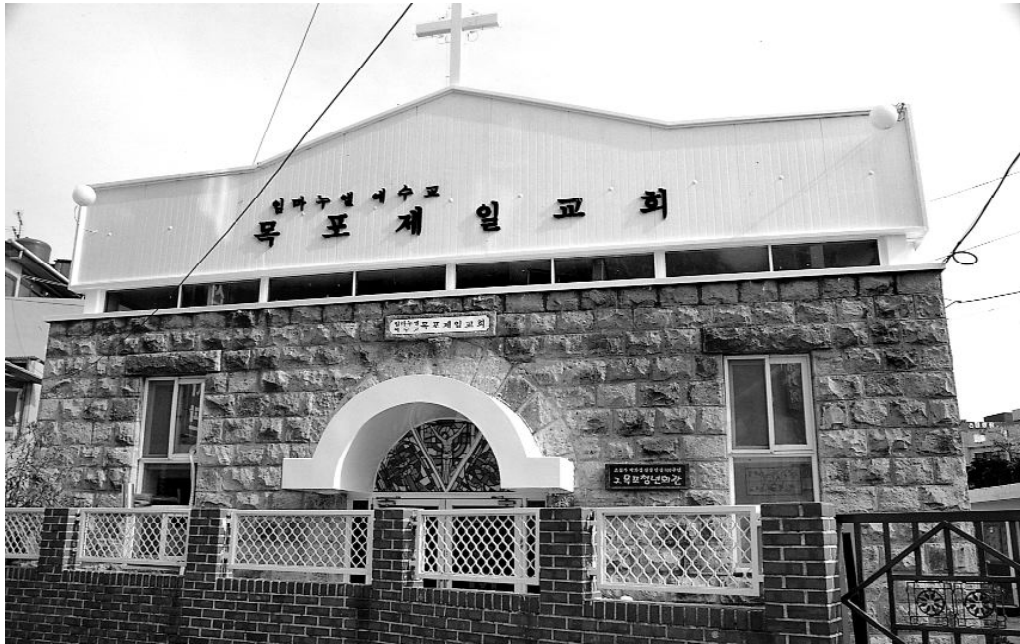
〈사진 24〉 건물 정면

정면은 정중앙에 출입구를 두었고 그 좌·우측으로 같은 크기의 수직창(950×

2,390)이 하나씩 있다. 출입구 상부에는 중앙의 이맞돌, 좌·우로 각각 6개의 석재를 쌓은 반원 Arch를 두었다. 현재 이 Arch아래로 철판으로 된 돌출 캐노피가 있는데 이는 1994년 대수선시 새로 설치한 것이다. 본래의 캐노피는 포치 형식으로 별도의 2개 기둥을 앞쪽에 세우고 상부에 스라브 지붕을 두었다.

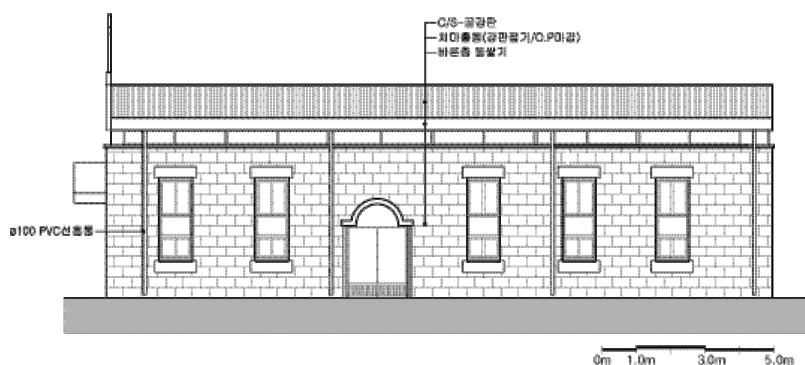
〈그림 7〉 우측면도

우측면도 좌측과 같이 5개의 수직창이 설치되어있다. 중앙에는 현재 1층 사택의

현관 출입문이 나있다. 후면에는 좌·우측에 2개의 수직창이 있다. 창 크기는 정면과 같다.

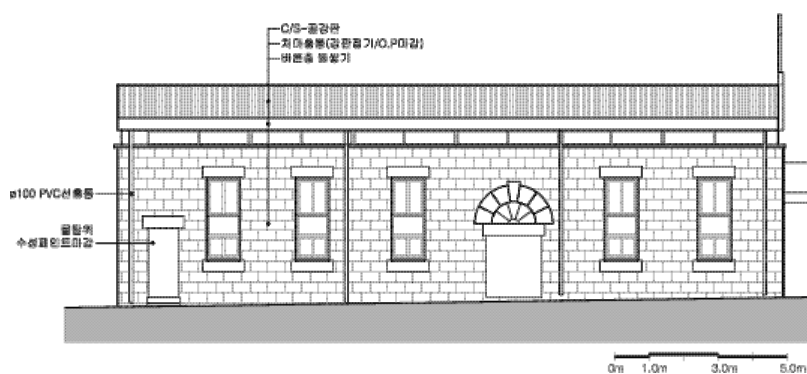
〈그림 8〉 좌측면도

좌측면은 정면과 같은 크기의 수직창이 5개가 설치되어 있고 출입구도 2곳에

나 있다. 맨 끝 출입구는 외여닫이문이 설치되어 있고 상부로는 석재 수평인방이 있다. 현재 이 문은 폐쇄되어 있다. 중앙의 출입구 상부에도 반원형 Arch가 설치되어있는데 정면보다 Arch돌 수가 6개적은 7개로 되어있다. 현재 이 문은 벽으로 완전히 막아 내부에서는 문이 있는지도 모르게 되어있다.

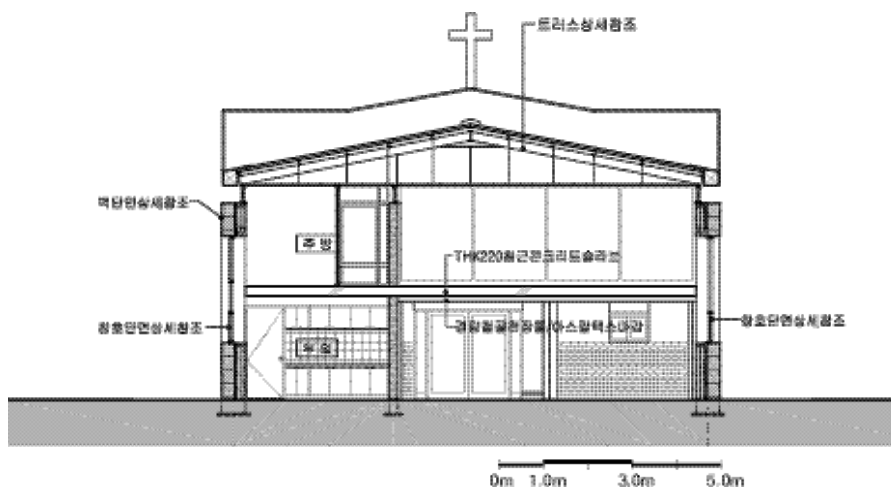
〈그림 13〉 횡단면도

목포 구 청년회관의 건축구조는 조적조이다. 화강석 계통의 다듬은 돌을 바른층 쌓기로 하여 장방형의 외벽을 내력벽으로 하여 지은 건물이다. 건축 당시 내부에 내력벽이나 칸막이 같은 비내력벽은 없었고 다만 강단 좌우 준비실 쪽에만 벽체가 있었다. 그리고 정면 출입구 상부로는 목조로 중층공간이 있었다. 현재는 1994년 대수선시 1층 사택과 중층의 교육실과 서재 부분에 벽돌로 칸막이벽이 설치되어 있다.

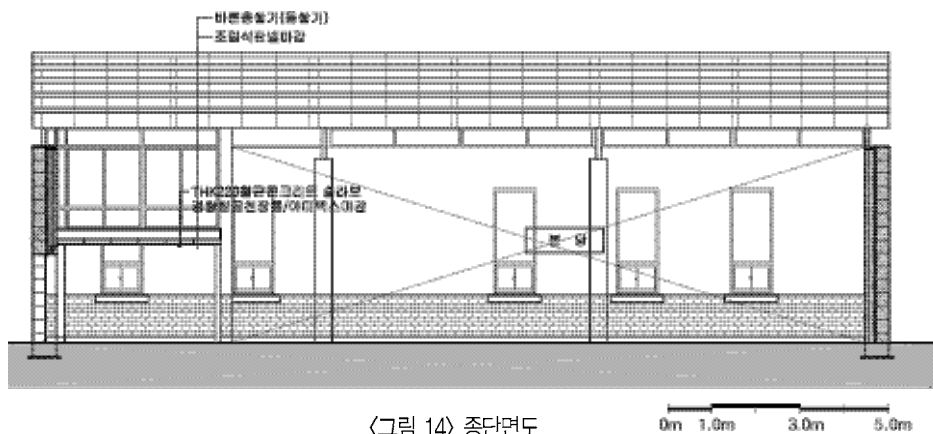
〈그림 14〉 종단면도

건축당시 실내벽은 전통한옥의 벽체처럼 짚대와 수수깡을 이용한 흙벽에 회벽마감으로 되어있었다. 현재는 50mm단열재(스치로폴)2개를 넣고 붉은벽돌 1.0B쌓기로 되어있다. 현재 창대 하부까지는 붉은벽돌이 그대로 드러나 있으나 그 위로는 미장 후 수성페인트(흰색)로 마감되어있다. 내부 바닥은 인조석 물갈기로 되어 있

천장과 지붕은 현재 철재 트러스 구조에 골 철판으로 마감되어 있다. 그러나 본래는 목조 지붕틀에 스테이트로 지붕이 마감되어 있었다. 즉 한옥의 3량 구조식으로 단변으로 큰 보가 걸리고 그 위에 대공이 있고 그 위에 도리가 장변 방향으로 올려져 있었다. 큰 보는 내부에 3개가 있었다.<sup>10)</sup>
