구 목포사범학교 본관

기록화조사보고서

기록화 조사 보고서

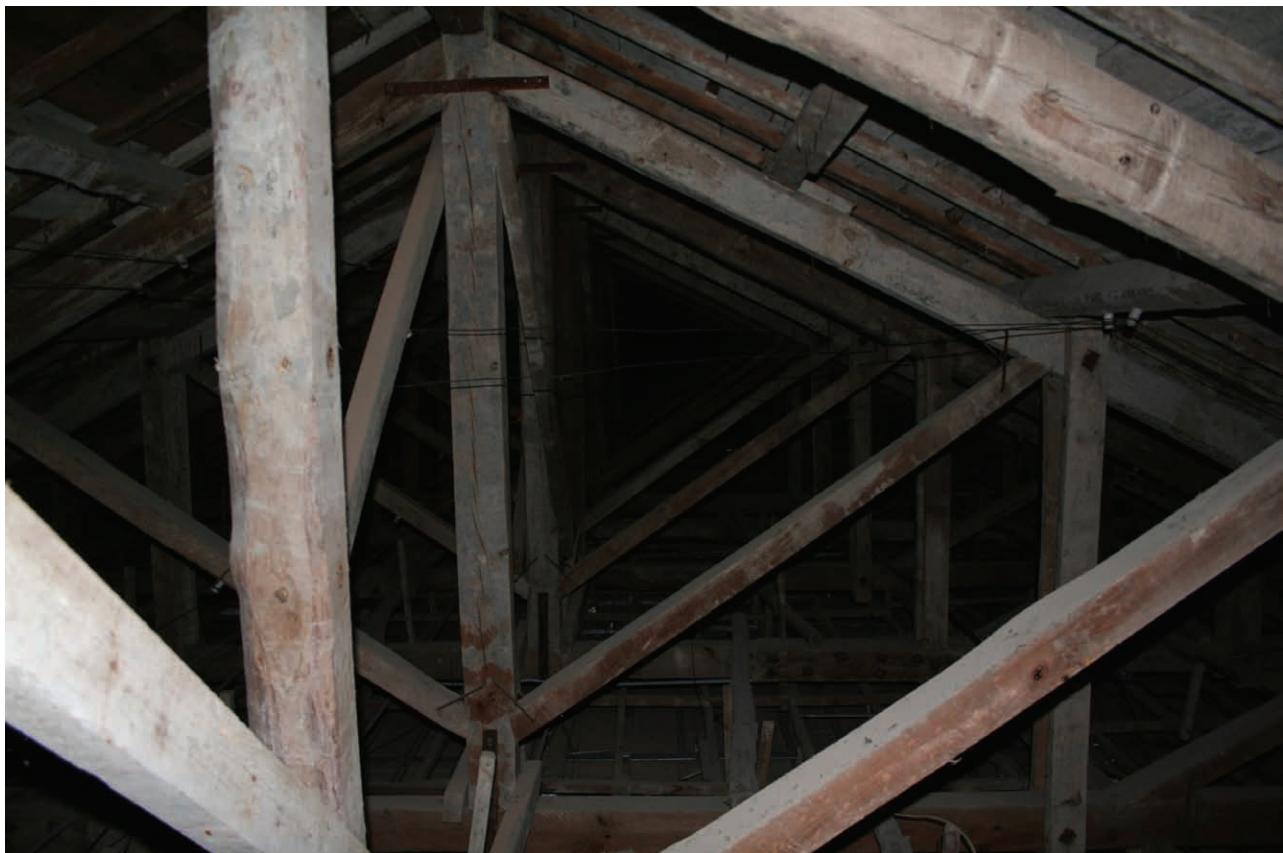
왕대공 트러스 전경(위치 : 2층 대강의실 서측 끝)

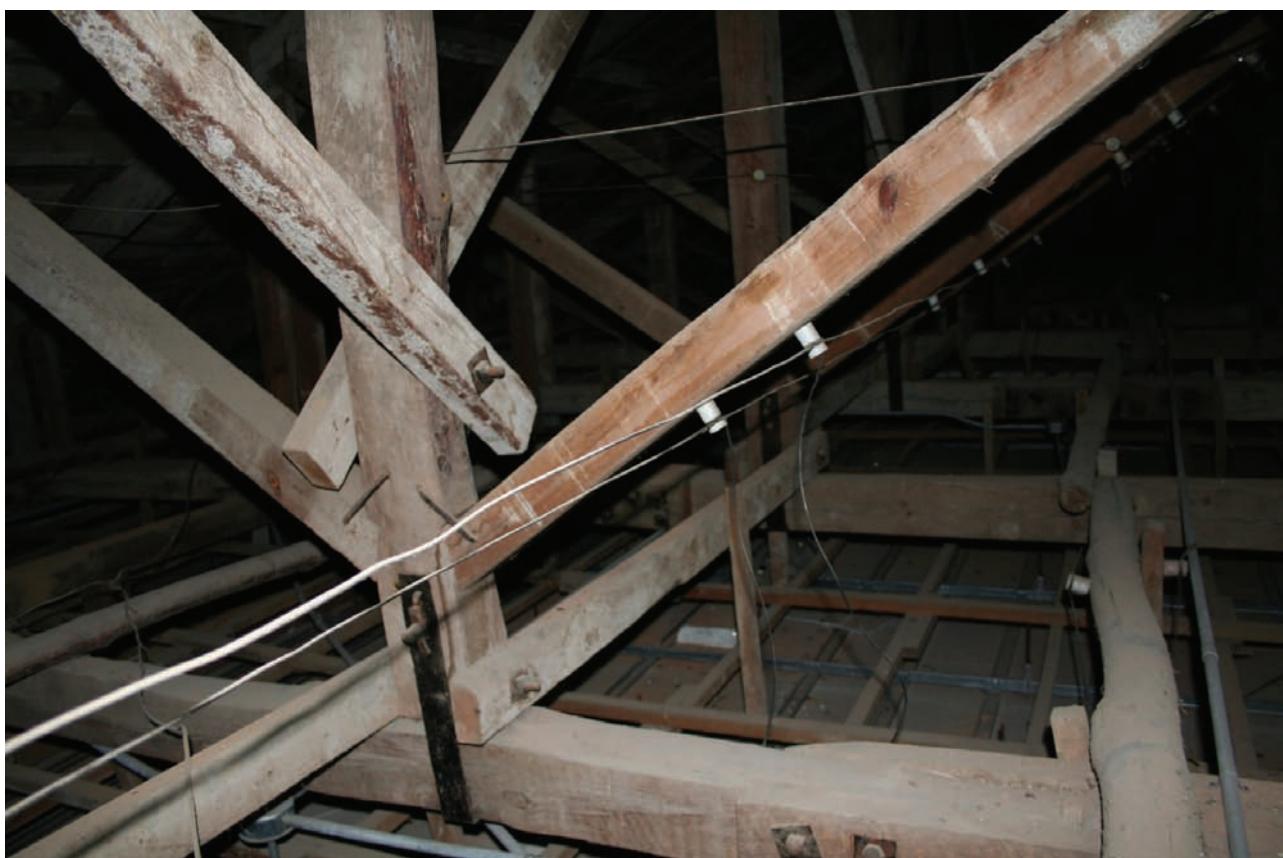
왕대공 트러스 하단부

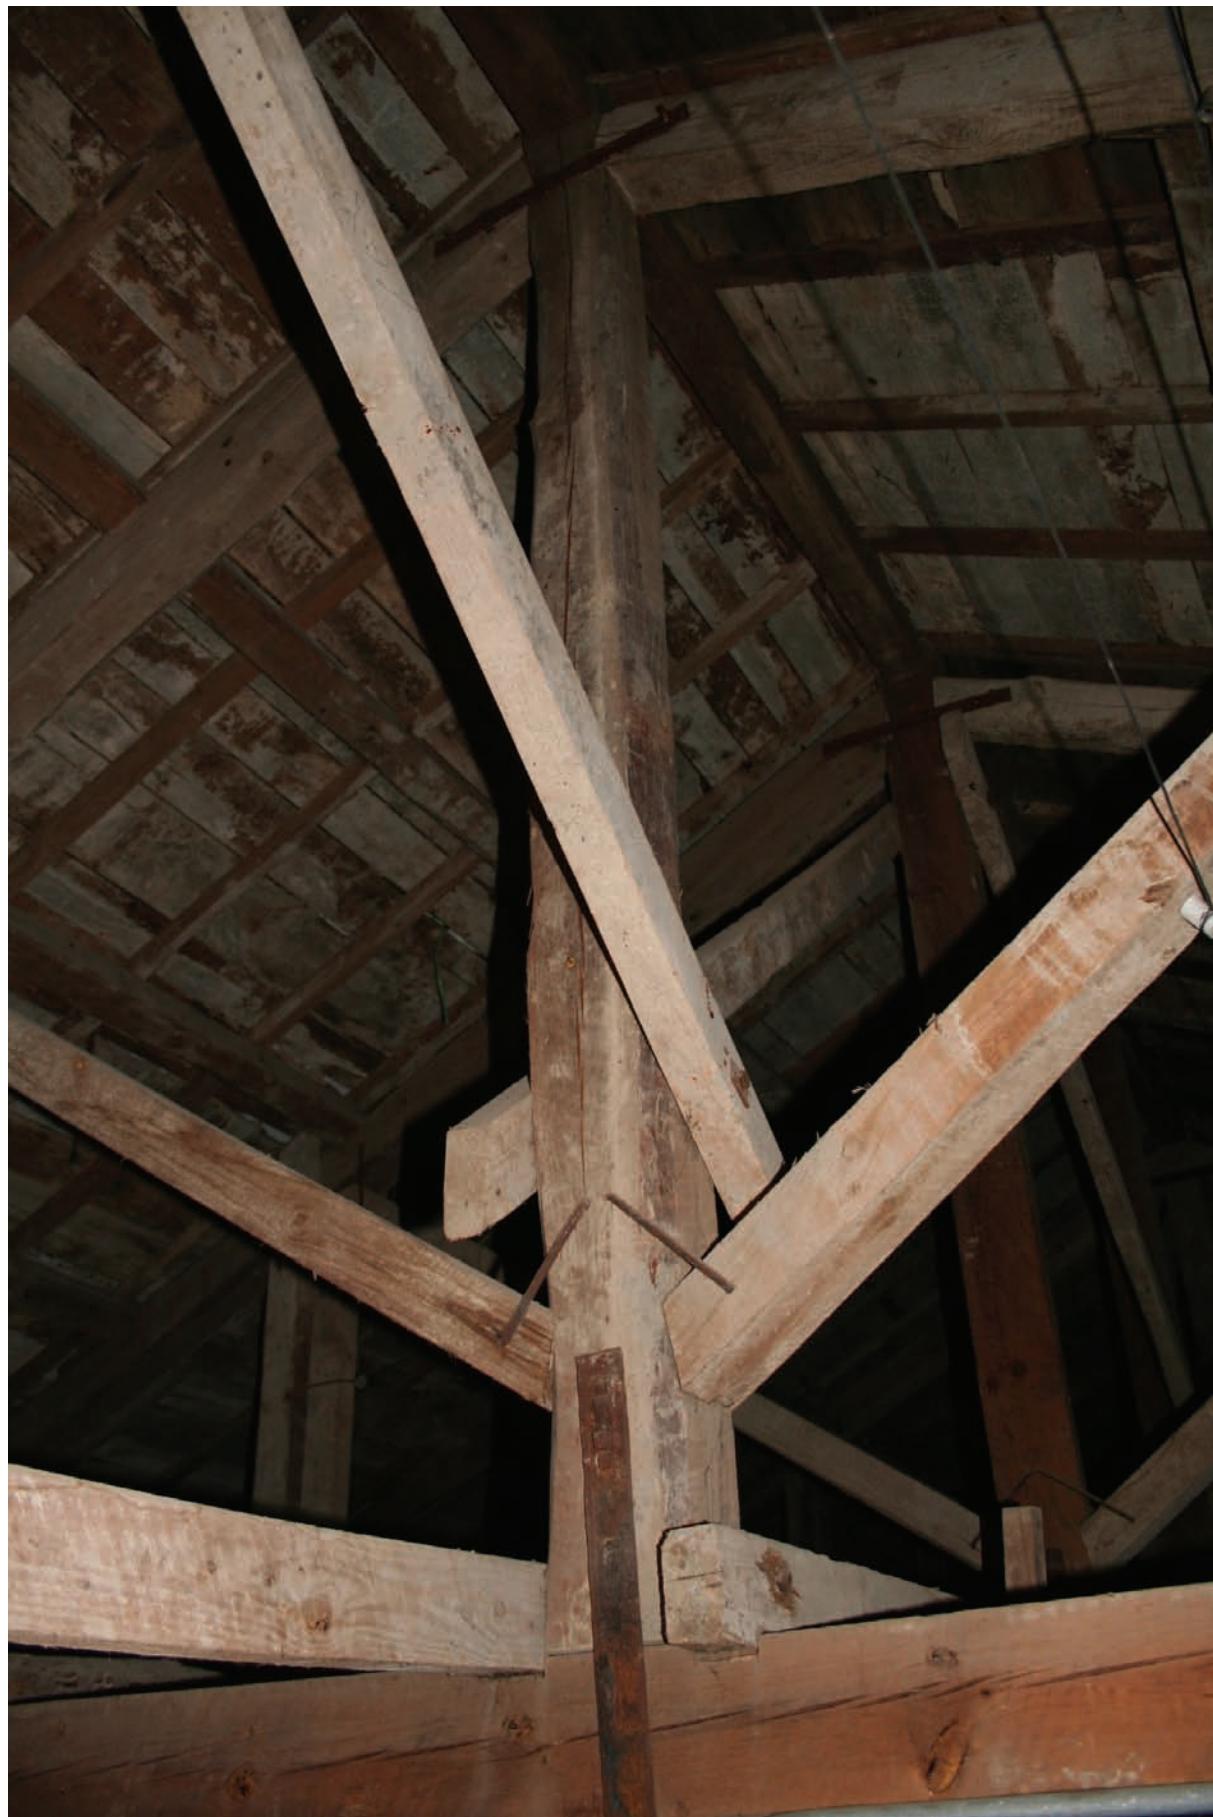
왕대공

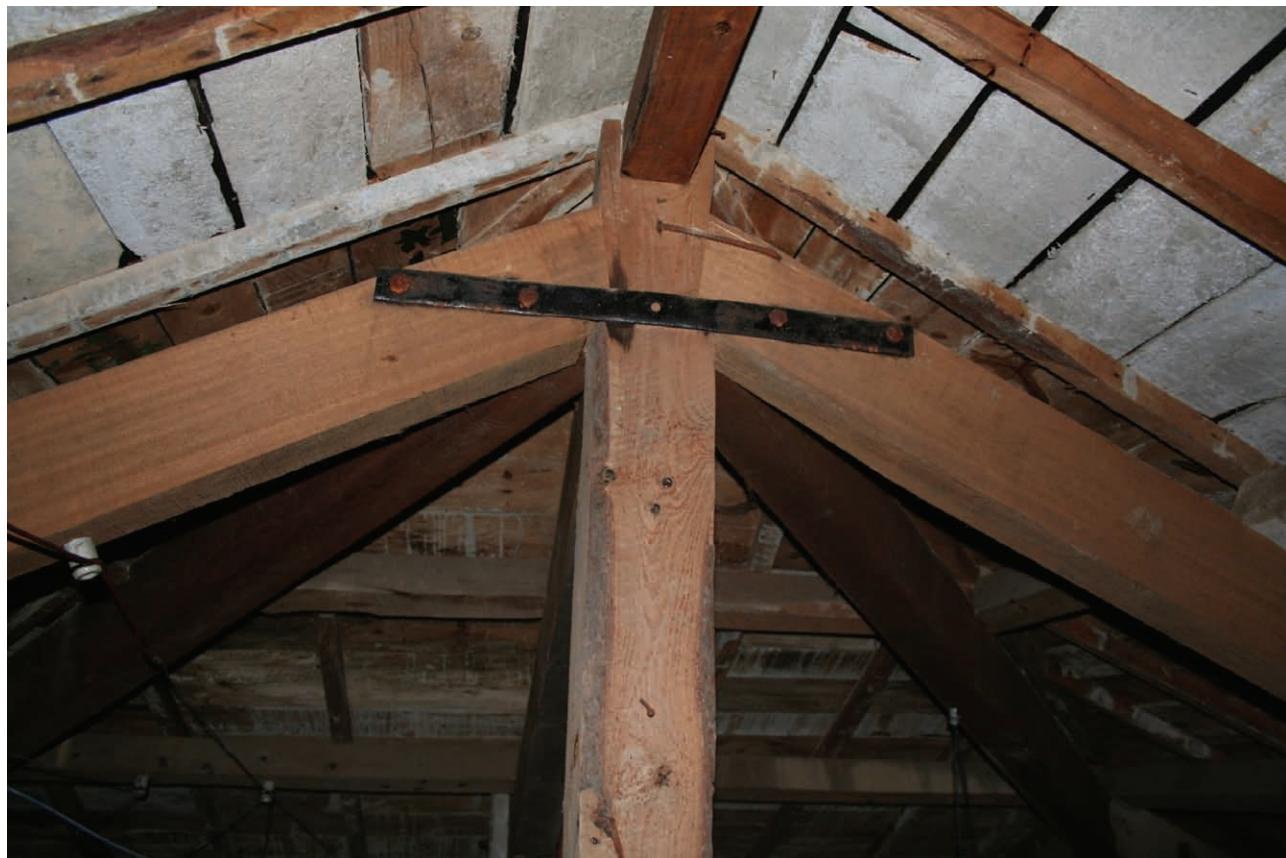
왕대공 상부 보강철물

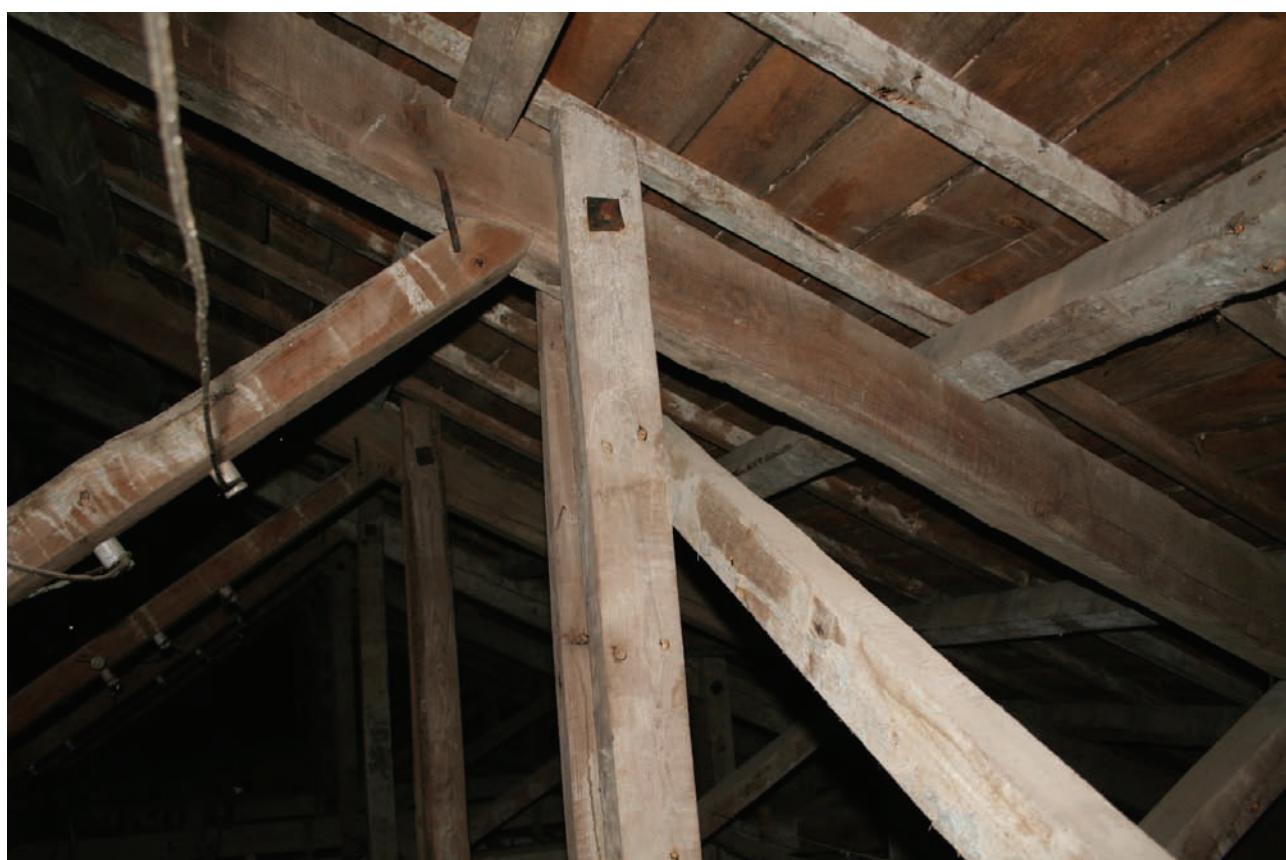
∧자보와 빗대공 결구부

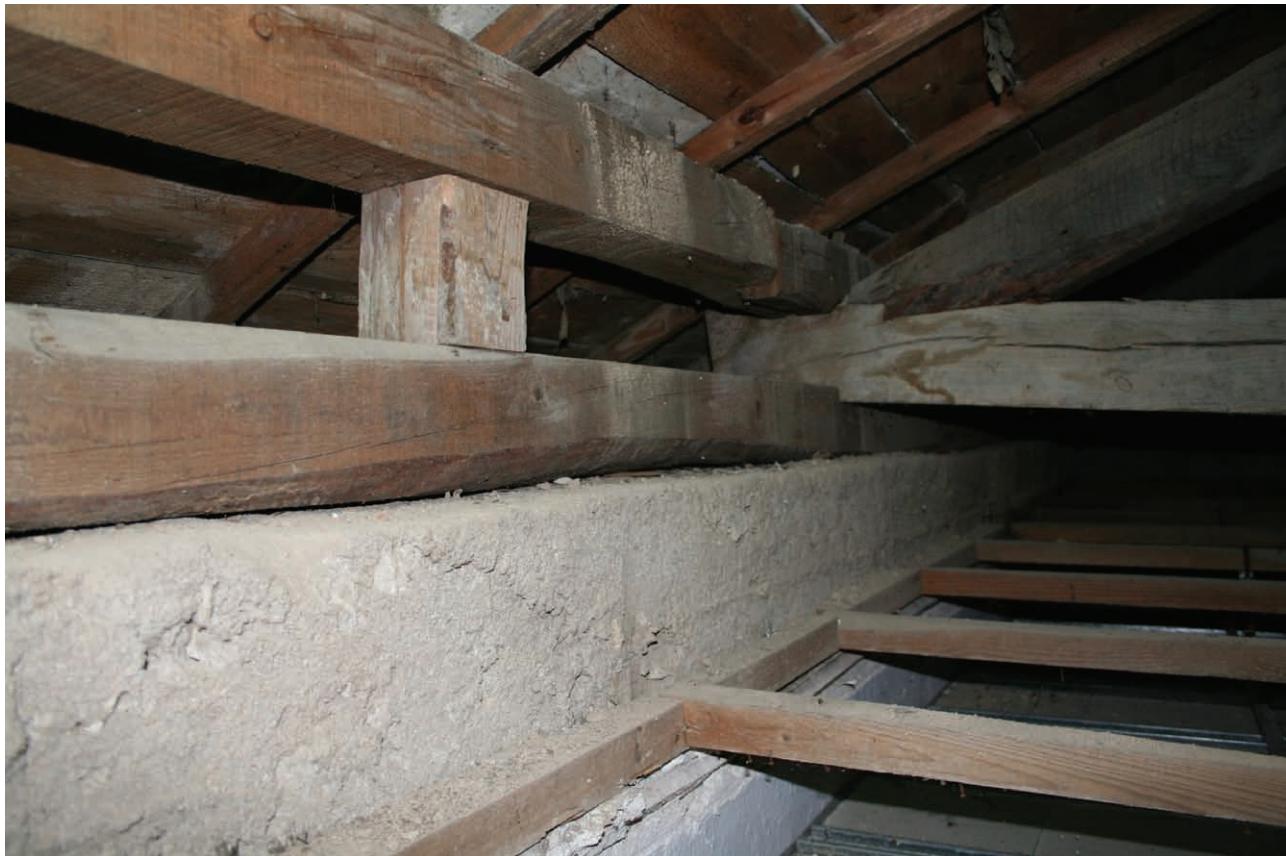
트러스-벽체 결구부

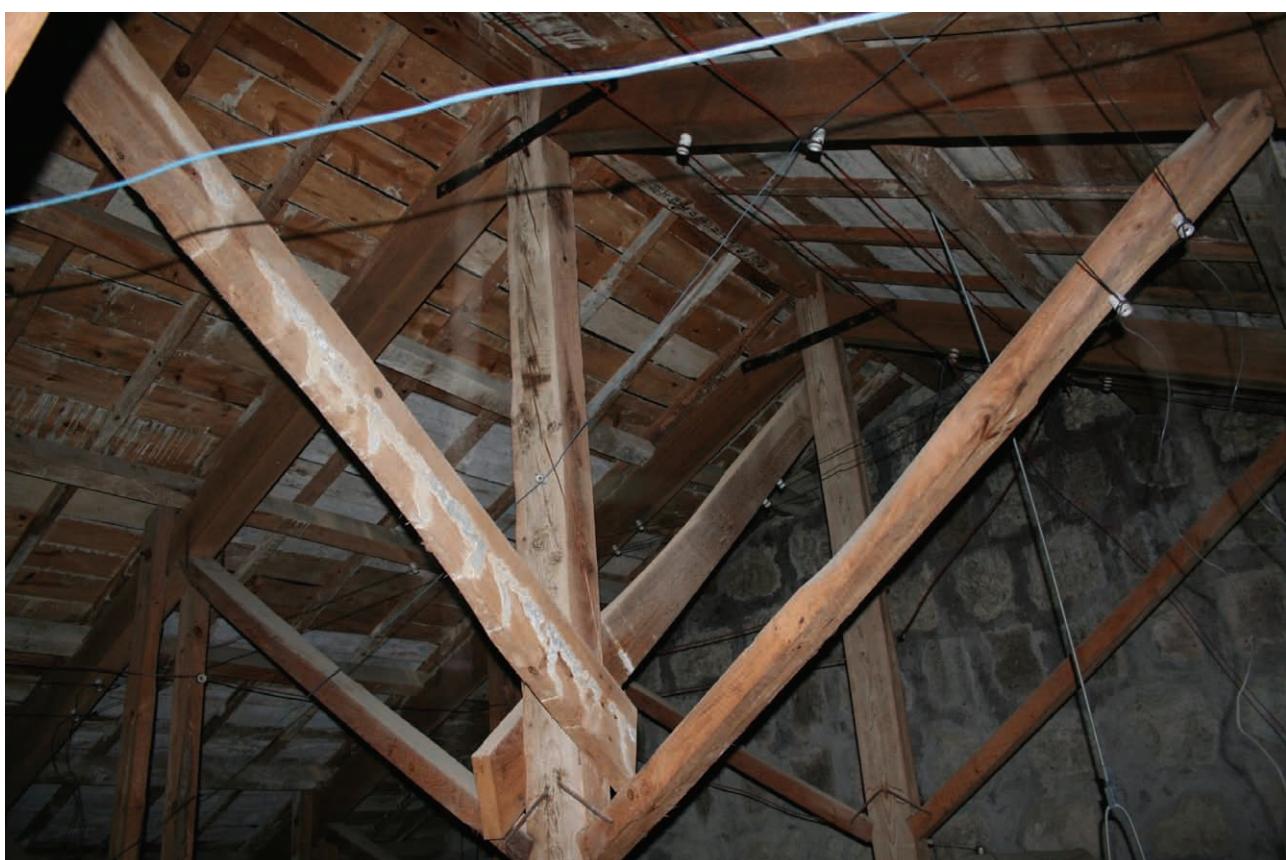
동측 증축부 왕대공 트러스

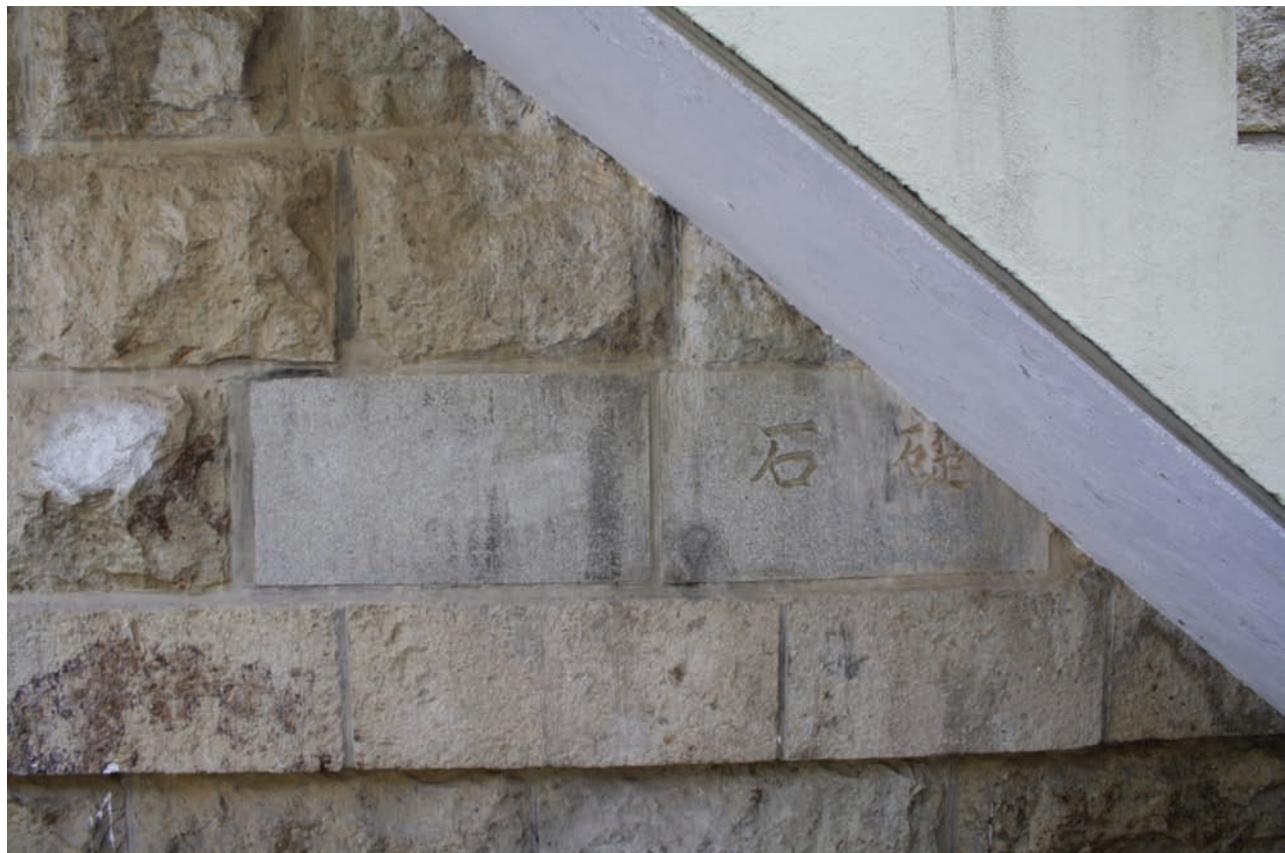
준공머릿돌 (위치 : 배면 외부계단 하단부)

2단계는 동편 우측으로 좌측과 같은 규모와 모습으로 완성된 단계이다. 즉 1단계 공사 후 4년후인 1954년에 우측부가 완성되어 좌우 대칭건물이 되었다. 당시 학생수 증가와 함께 다양한 교육공간이 필요하였기 때문이다. 1954년 준공 머릿돌이 현재 건물 후면에 있다.

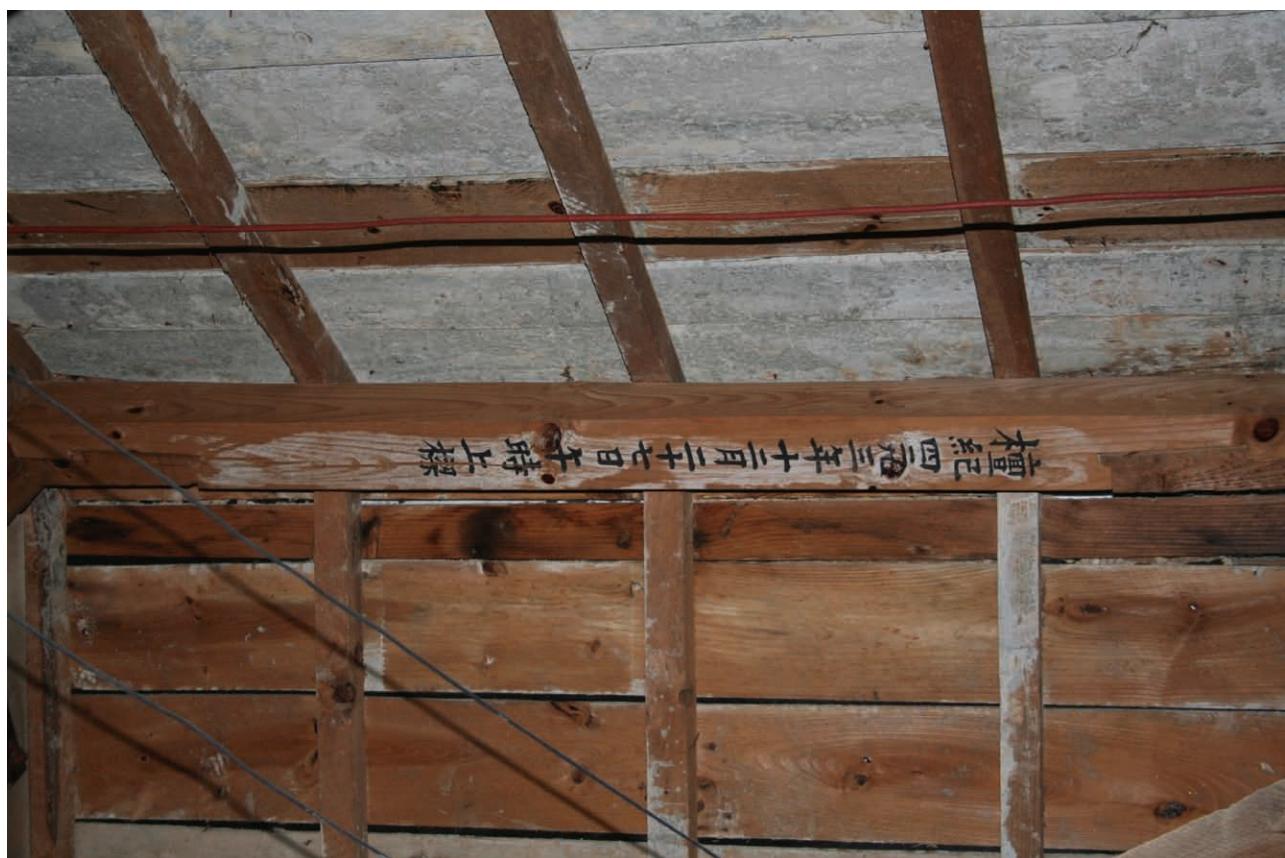
동측 증축부 상량문 (위치 : 증축부 2층 복도 상단)

3단계는 계속되는 공간수요로 동편으로 새로 교사가 증축된 단계이다. 이 증축부분은 전면은 돌로 되어 있으나 입면 패턴도 기존 부분과 차이가 있다. 따라서 정대칭의 균형 있는 기존 입면구성에 다소 어색함이 드러난다. 이 부분은 1960년 12월 27일에 상량하였으므로 완공은 그 다음해 초쯤으로 여겨진다.

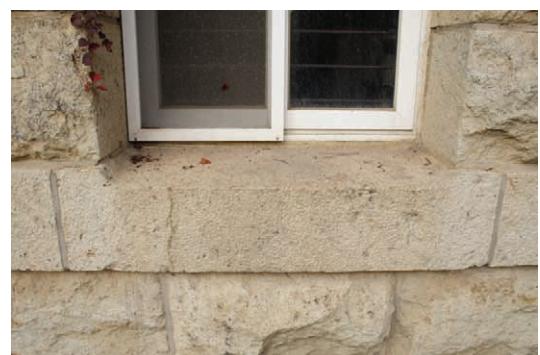
사진 3-30. 창대

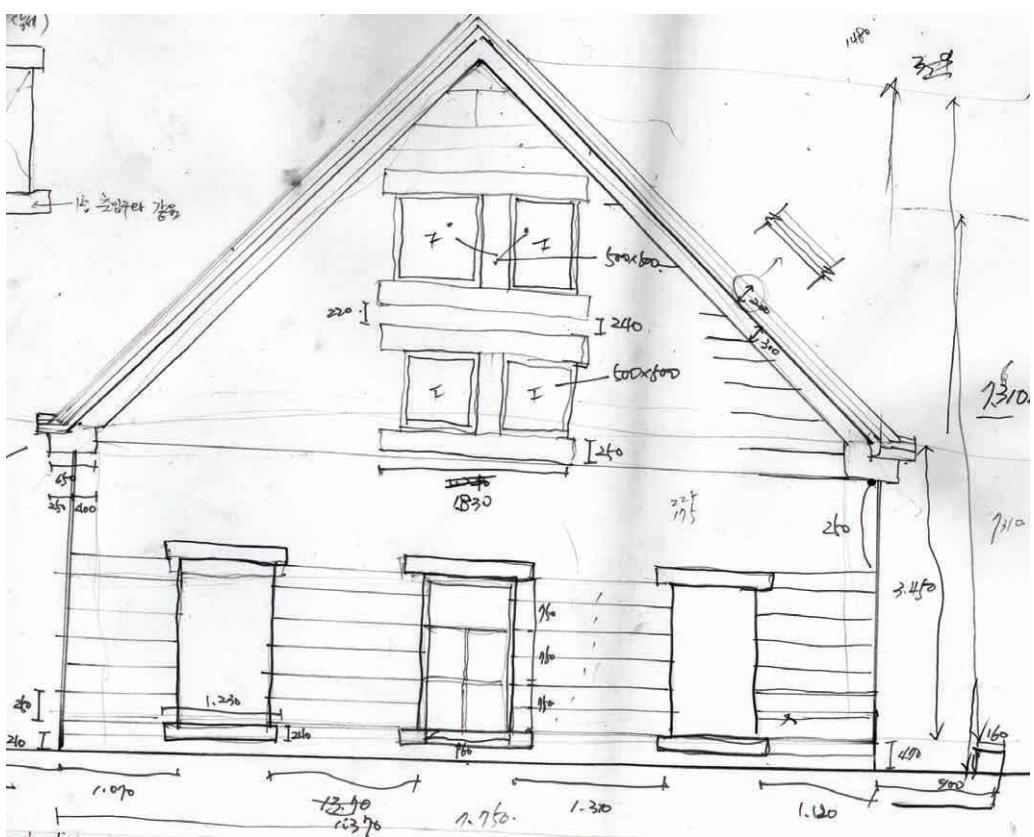
중앙 현관 출입구 박공부분 디테일

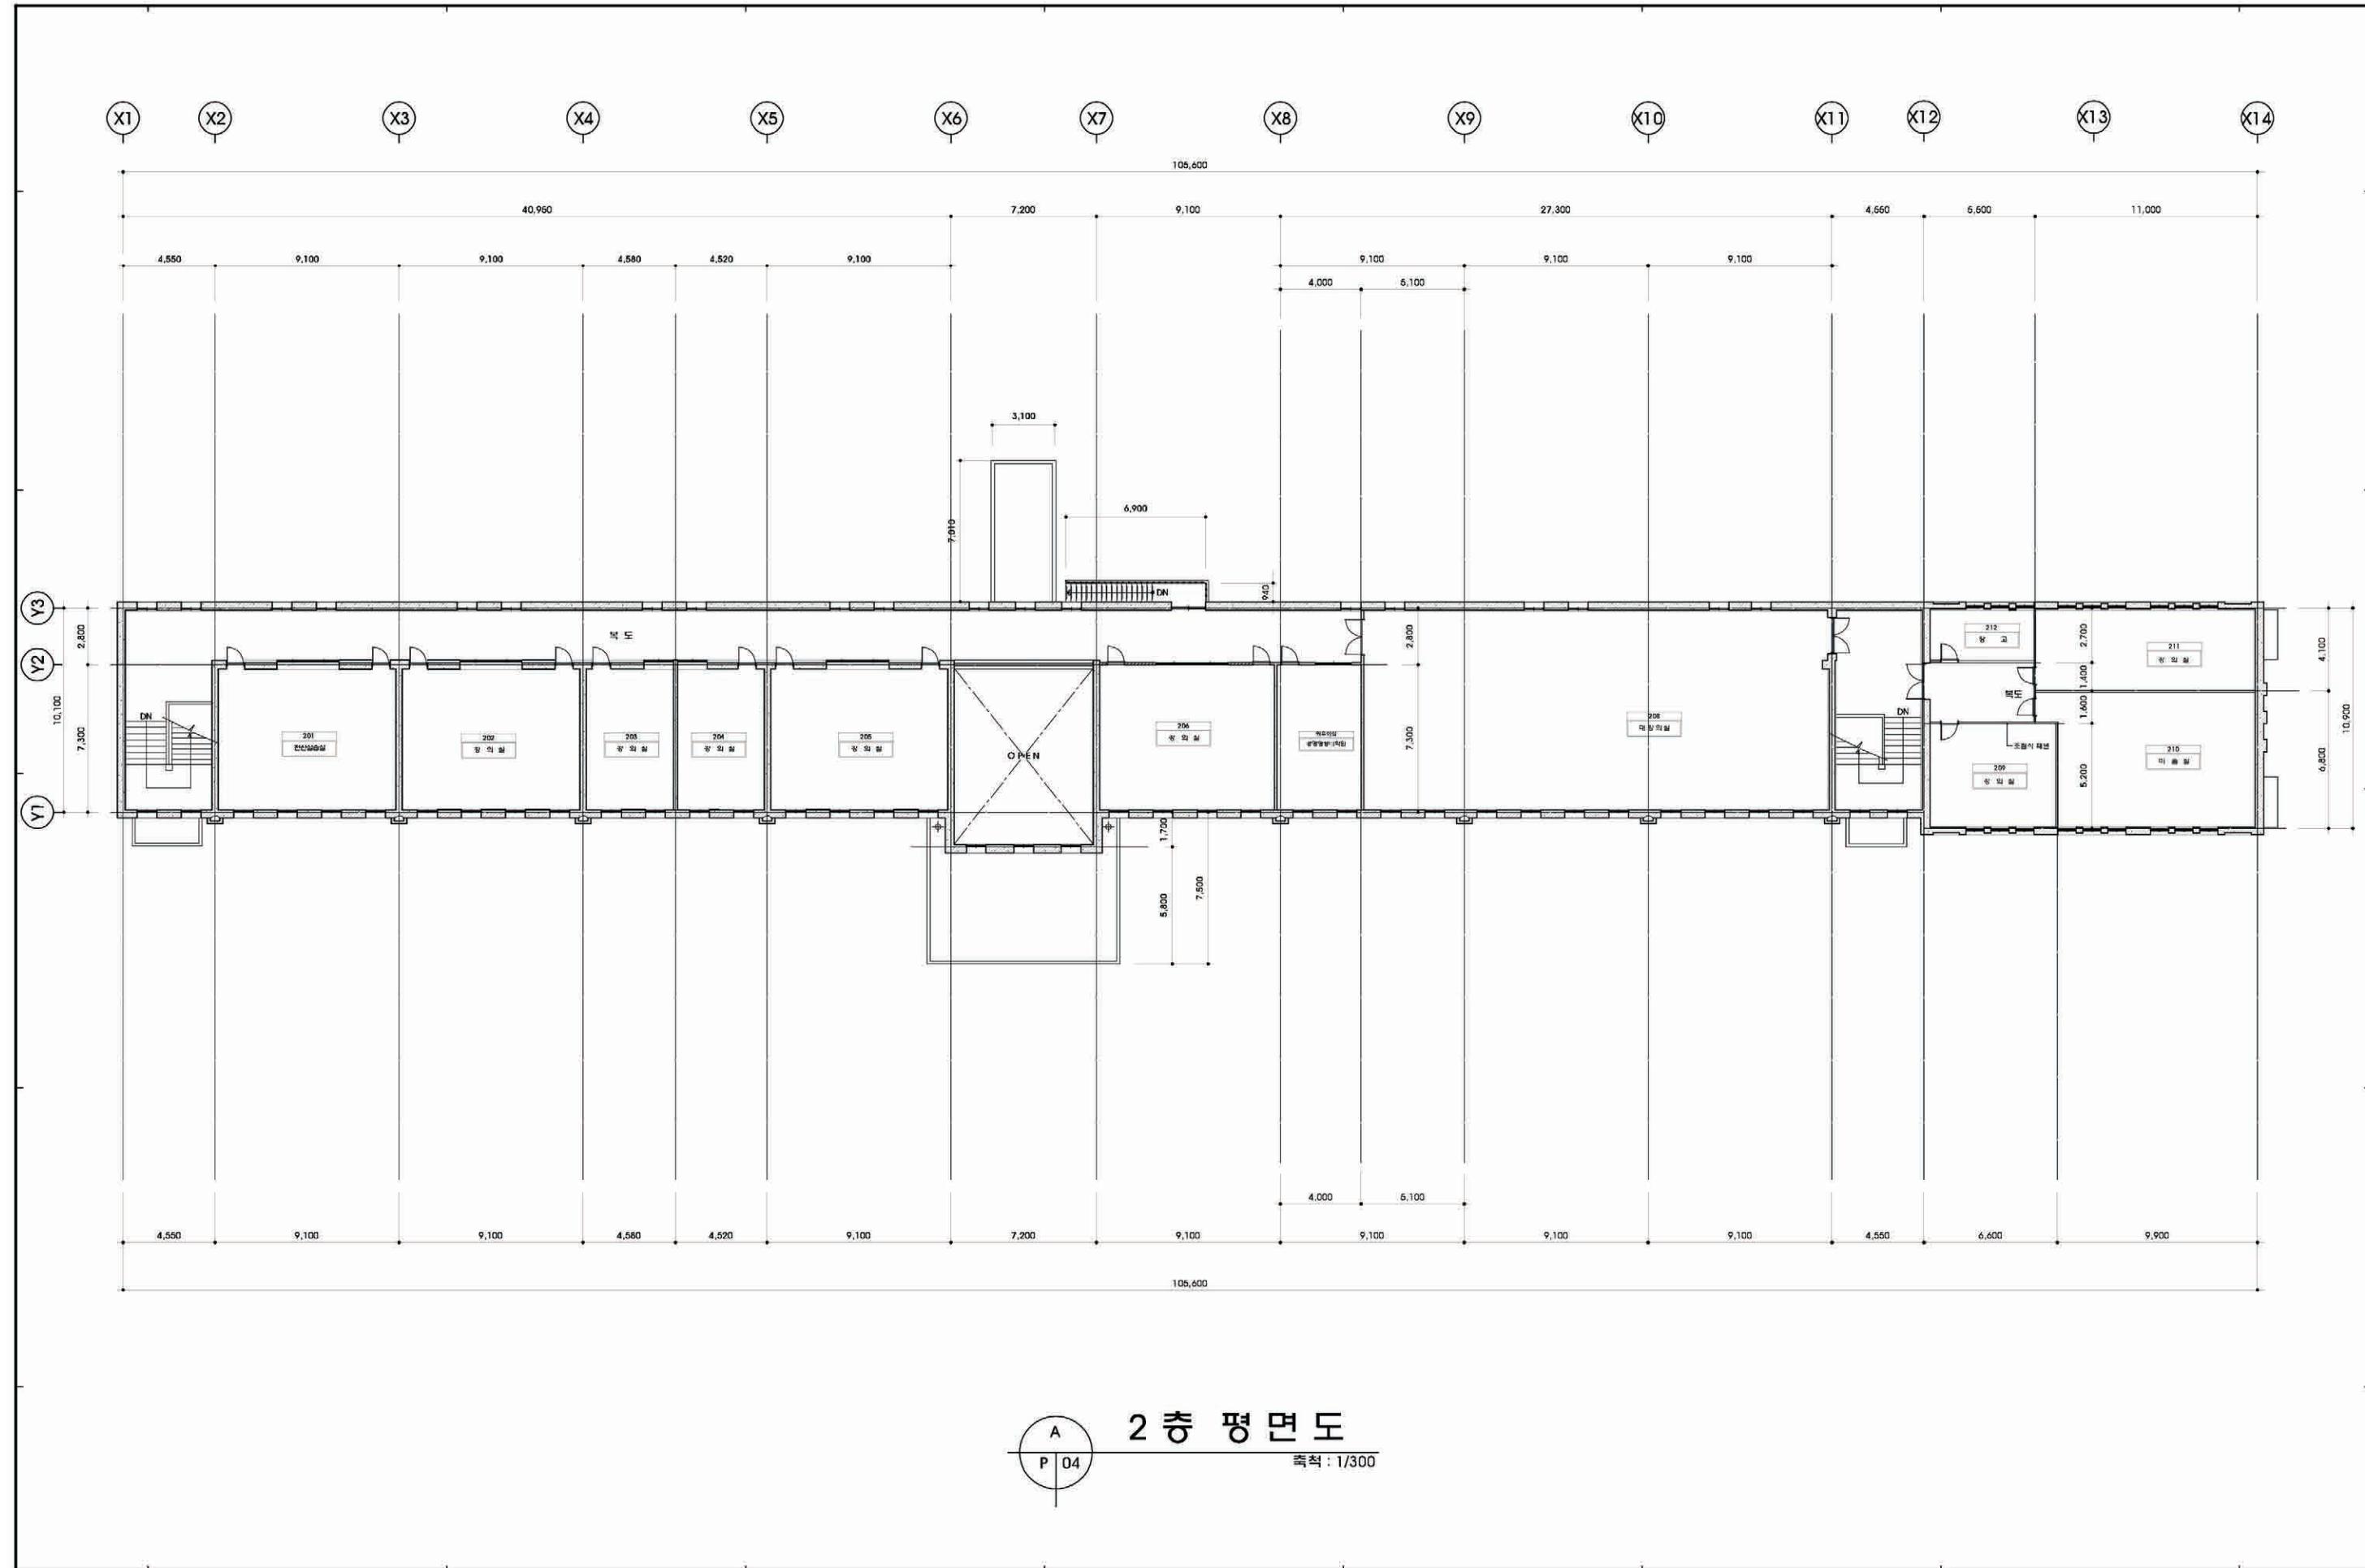
A
P 04

2층 평면도

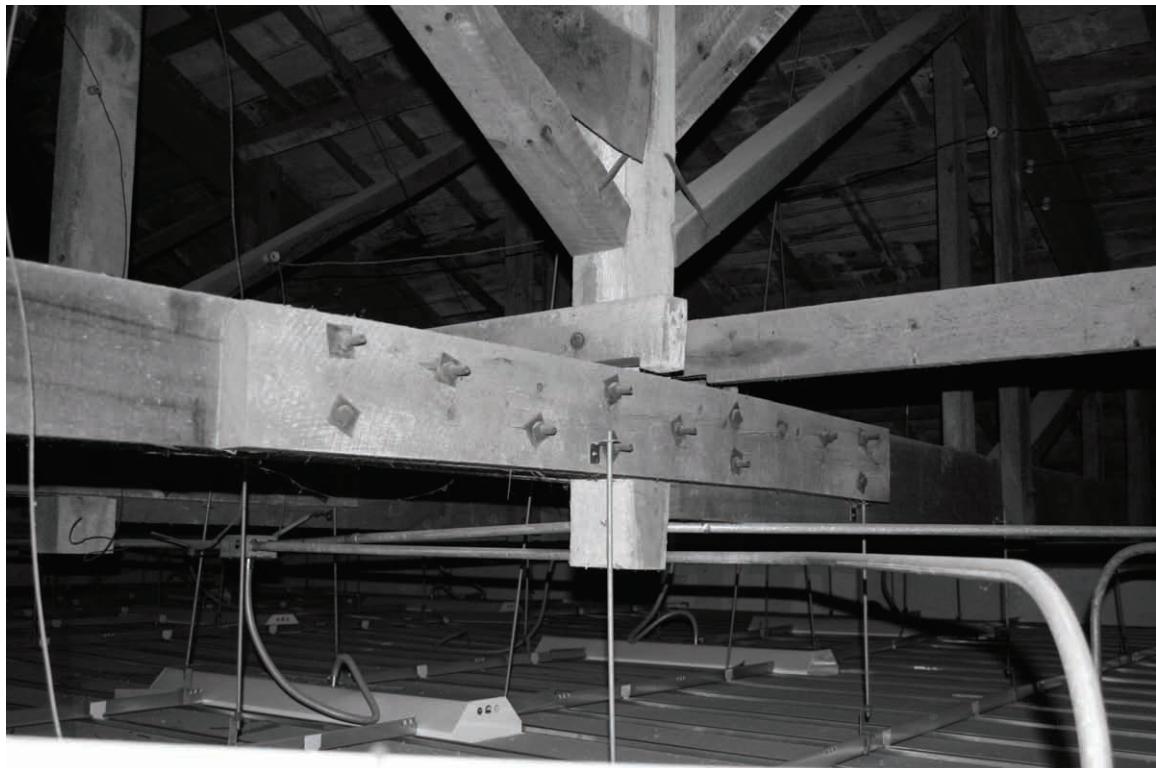
지붕 트러스 (평보 덧판 1)

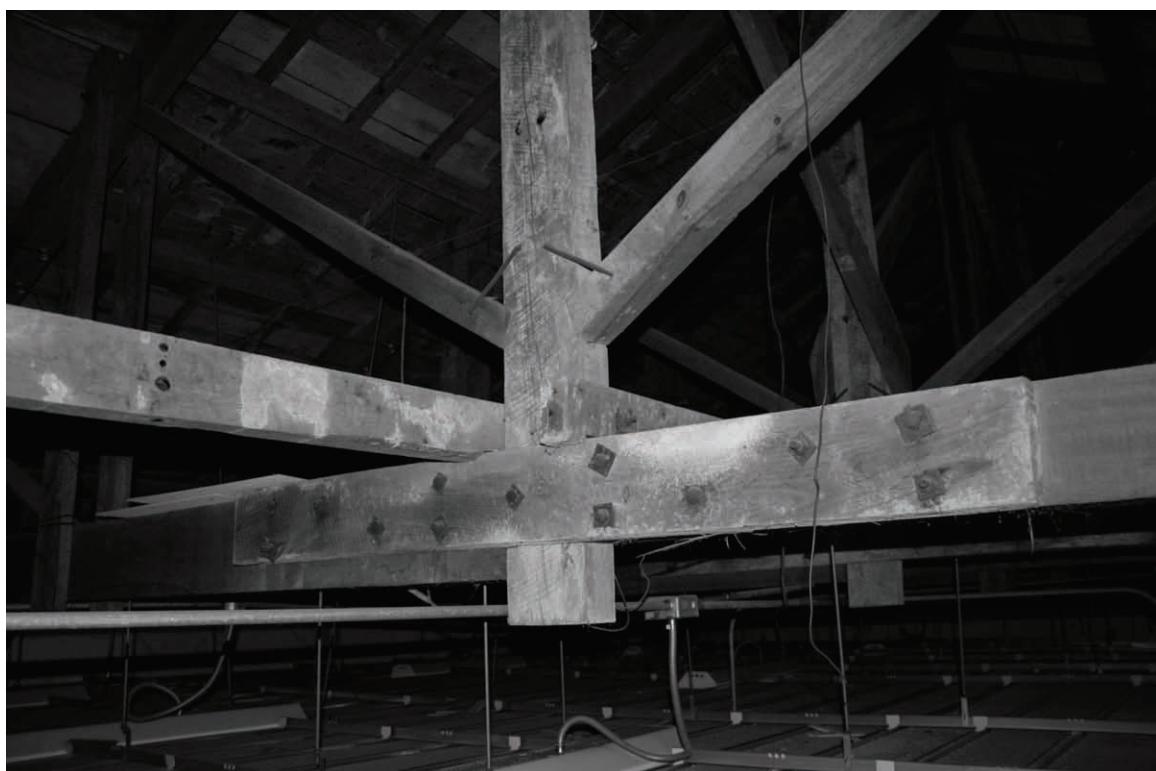
지붕 트러스 (평보 덧판2)
