# 덕수궁 석조전(본관)

원형복원 계획 및 활용방안 조사보고서

3-2. 복원 도면

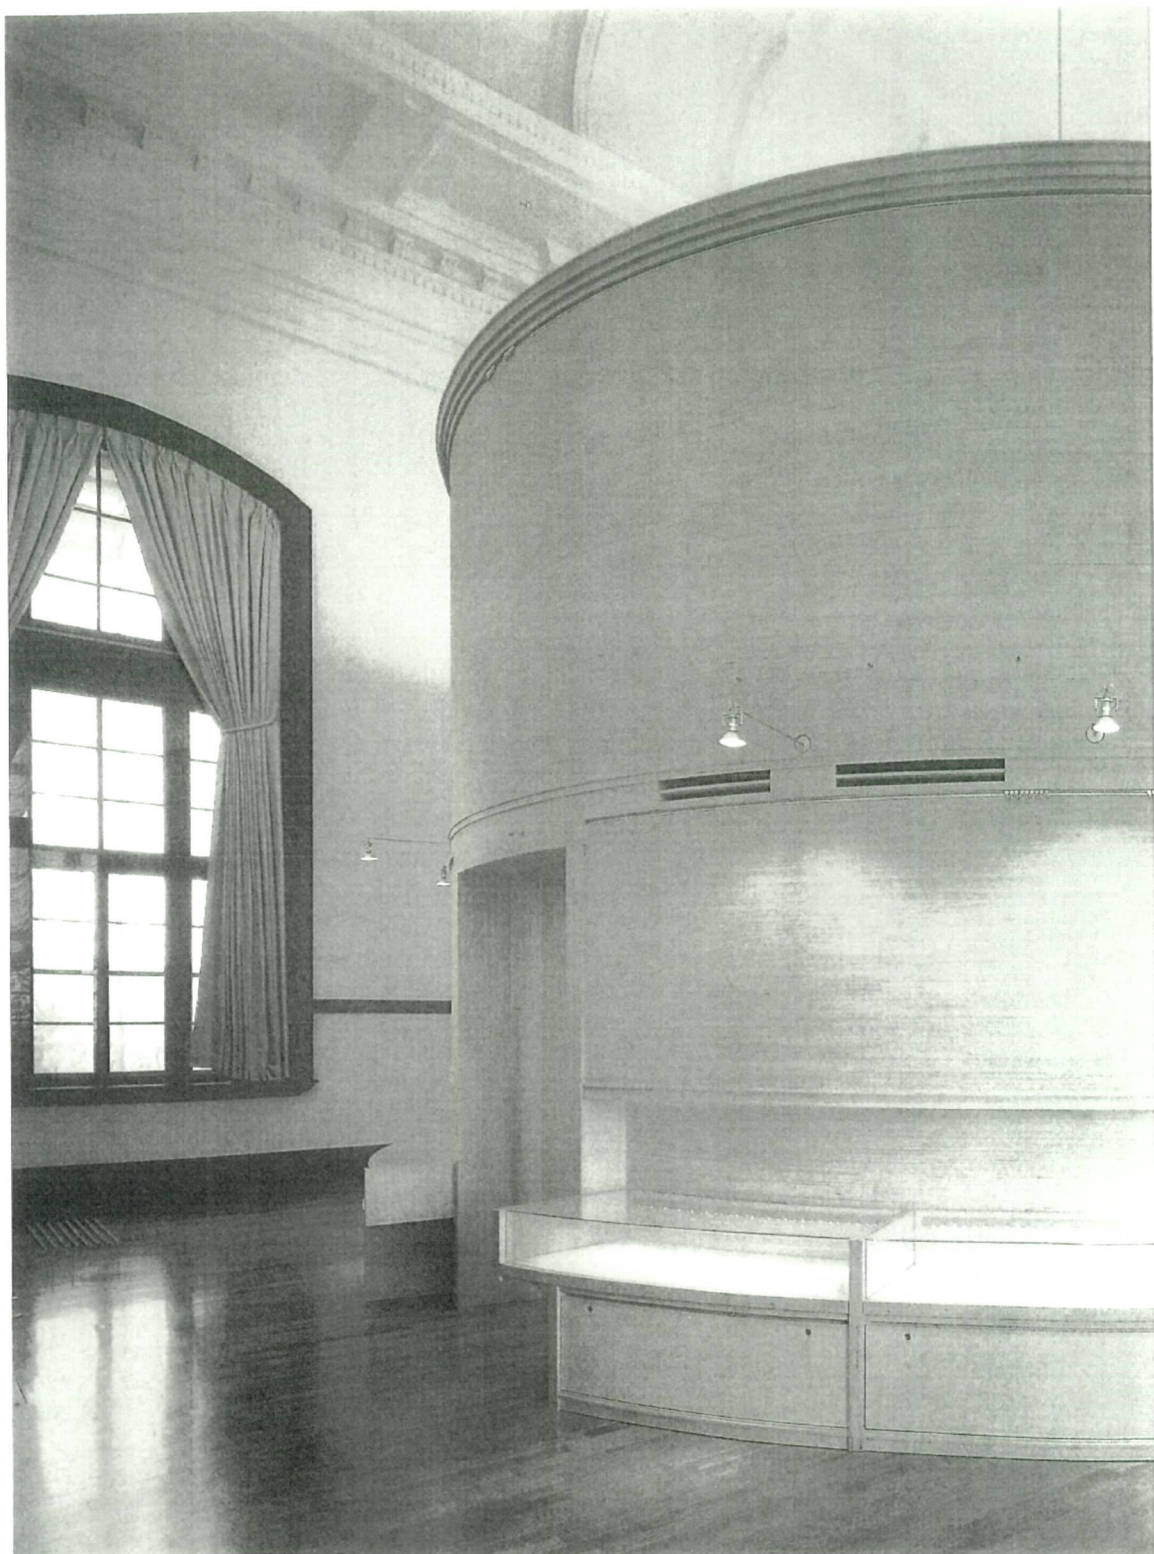
3층 「本のミュージアム」。部屋の中央に置かれたふたつの円筒形の展示装置には、空調機が組み込まれている。床は配管のためにほぼ幅木分嵩上げされているが、壁際

의床をガラスにして、当初のプロポーションを見せている。

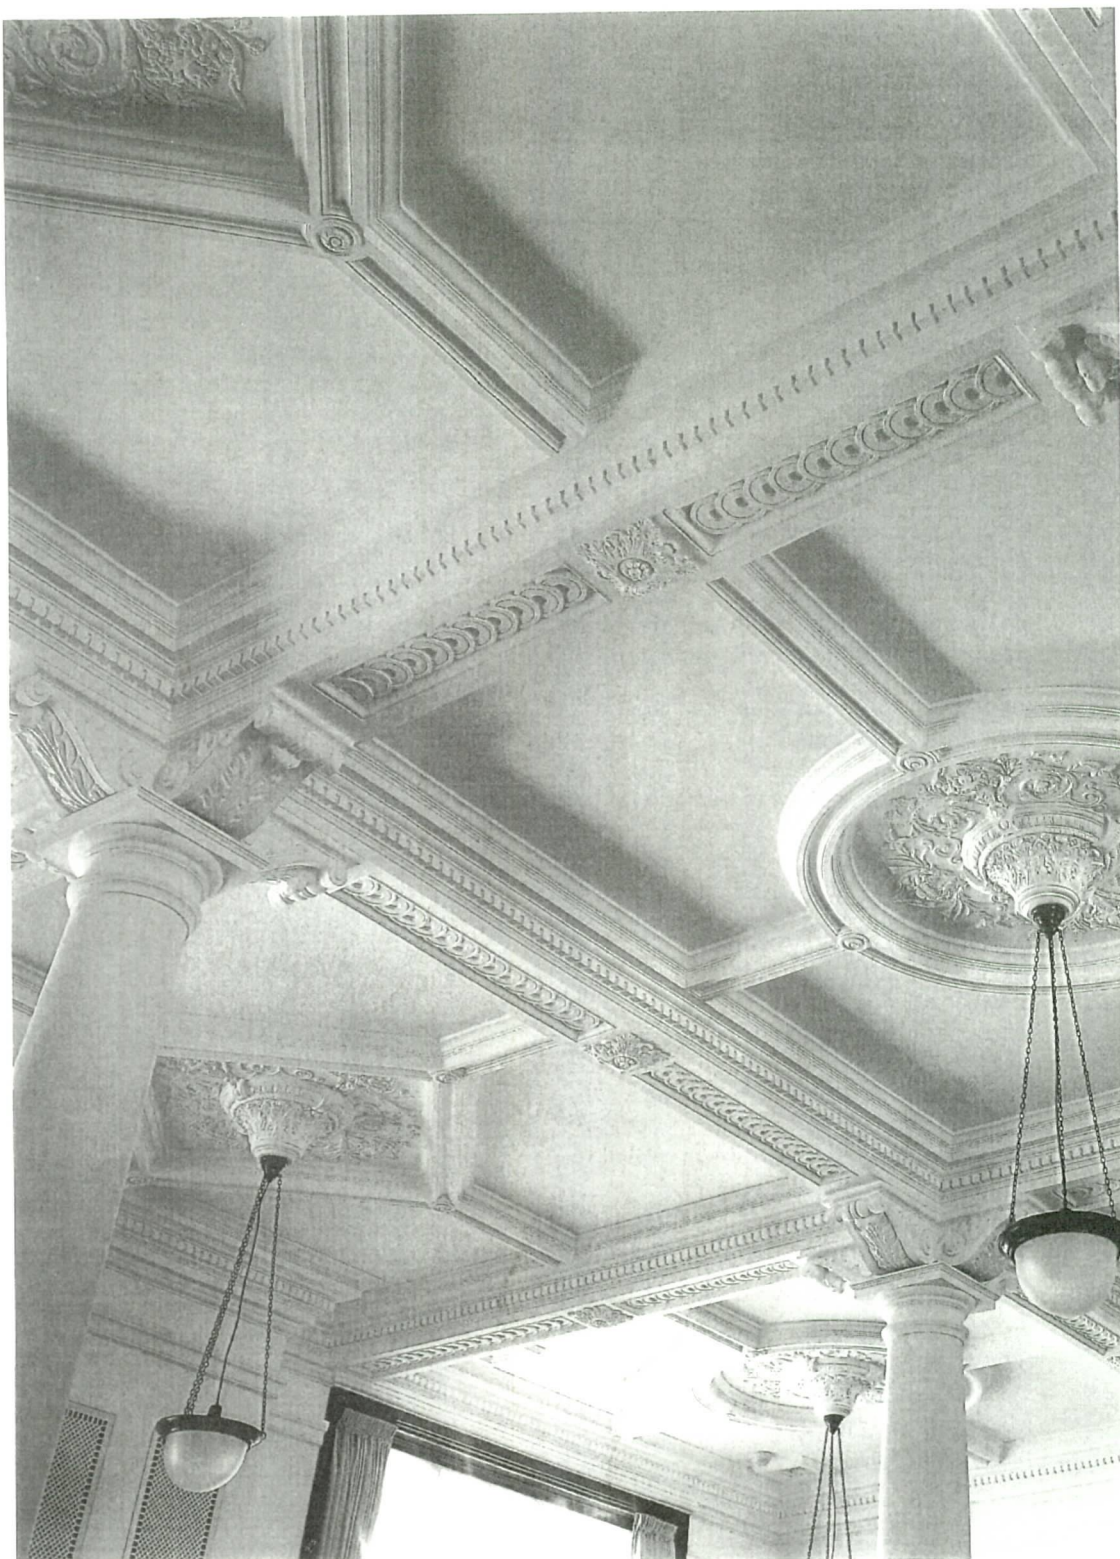
2階、旧特別閲覧室の「第二資料室」天井を見る。4本の柱は鉄骨の構造柱に竹木舞の下地でふくらみを出し、漆喰で仕上げられている。

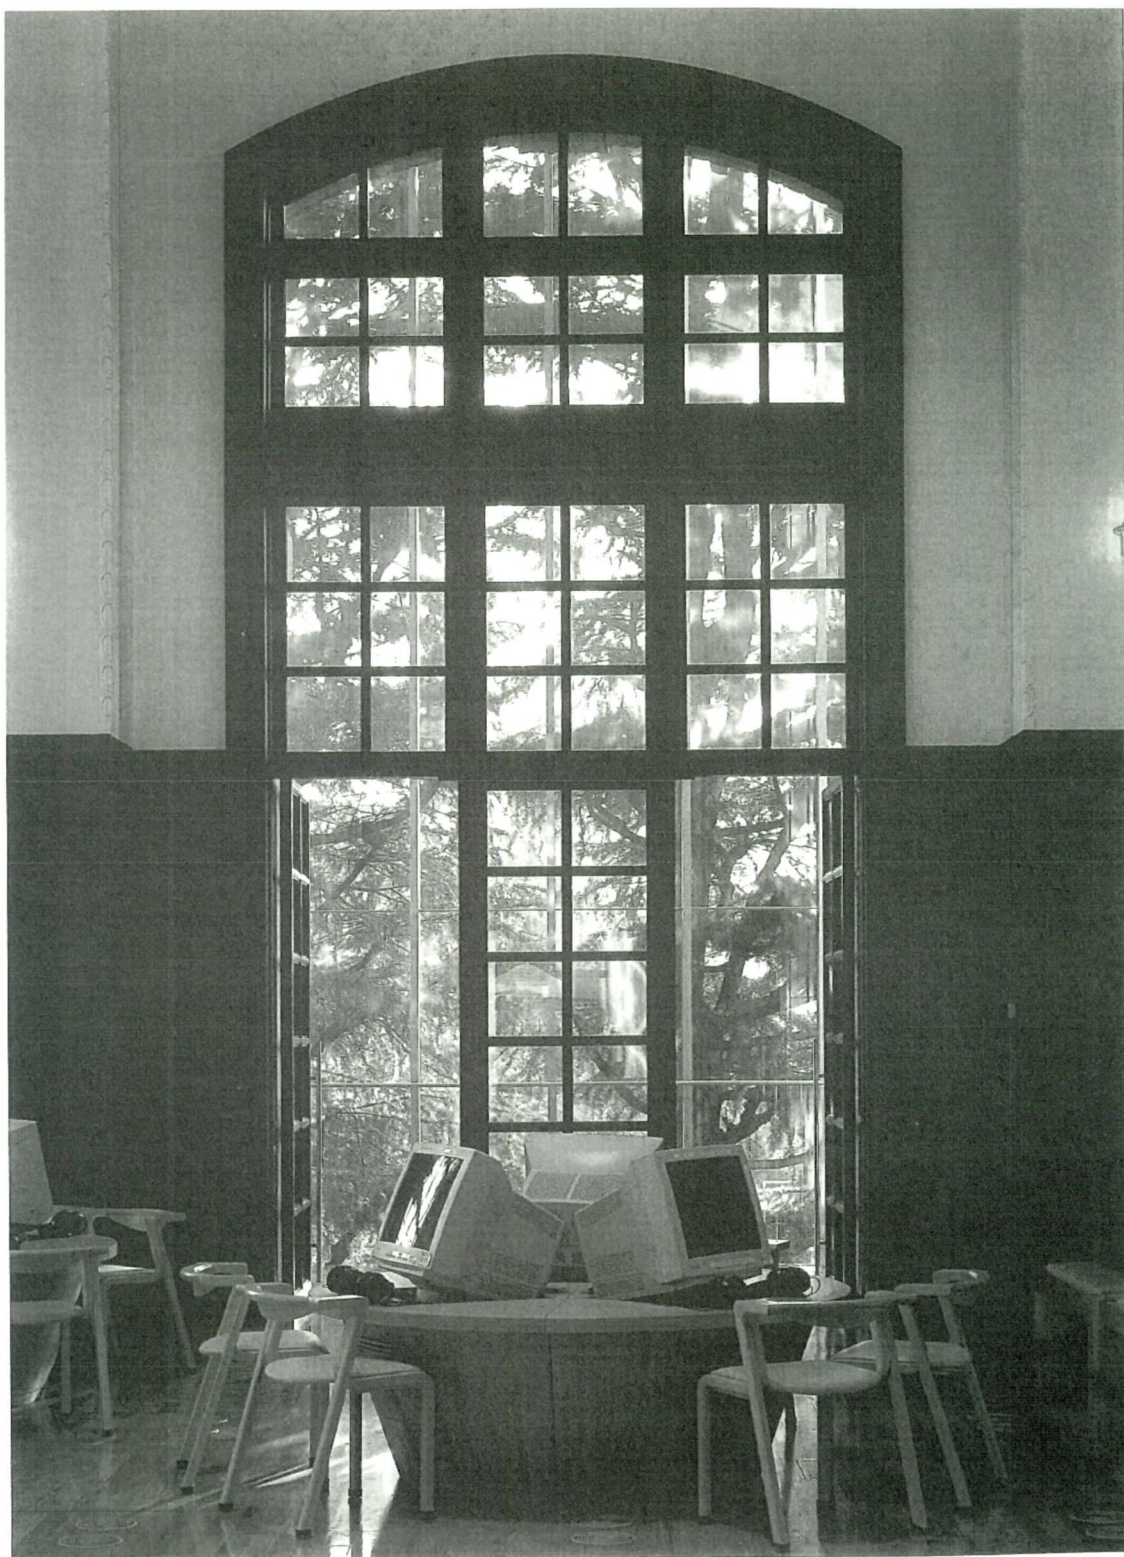
「メディアふれあいコーナー」南側の窓を見る。外側にガラスボックスのテラスが付加された。インテリアは昭和期のものを基本的に踏襲しながら、新しい素材と要素を使っている。
