발 간 등 록 번 호

# 덕수궁 중명전 보수·복원 보고서

2009

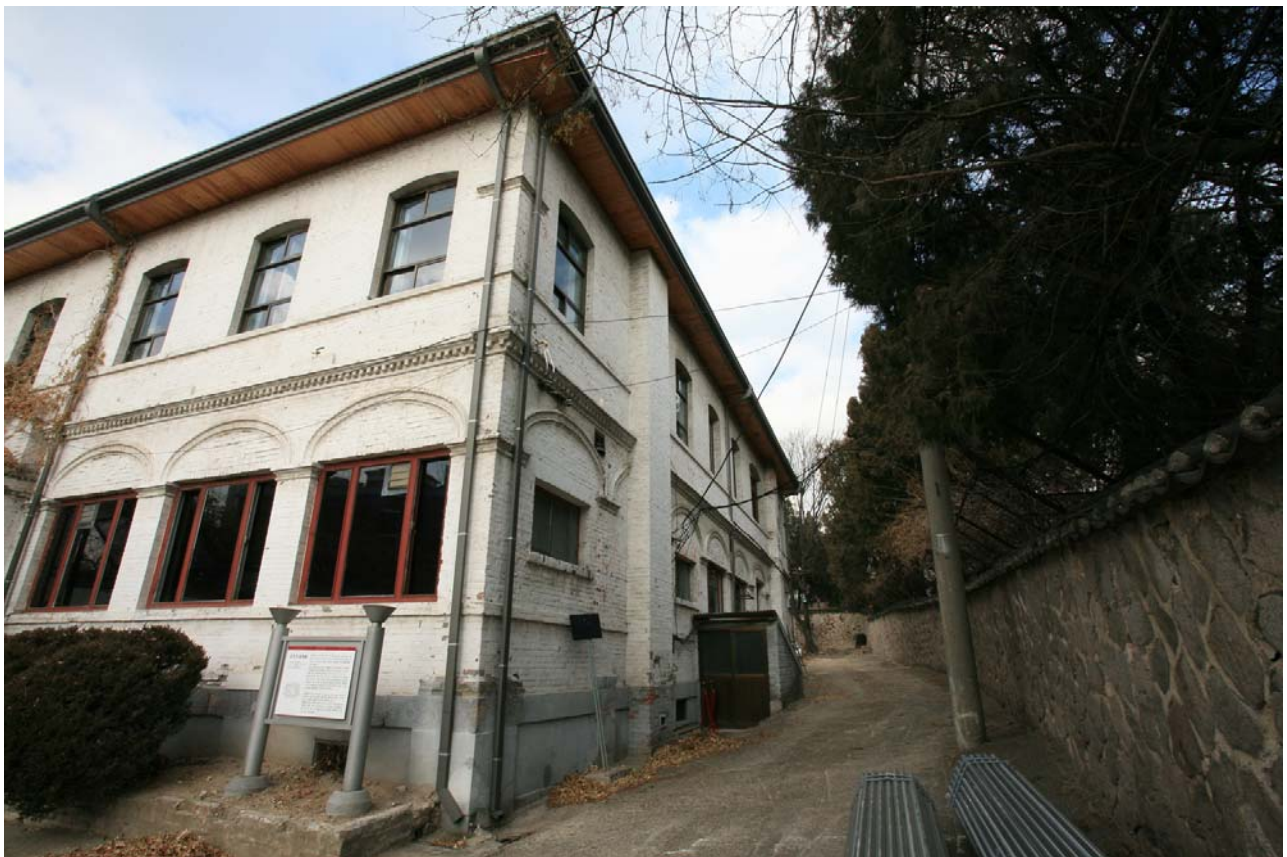
중명전 정면(보수 후)

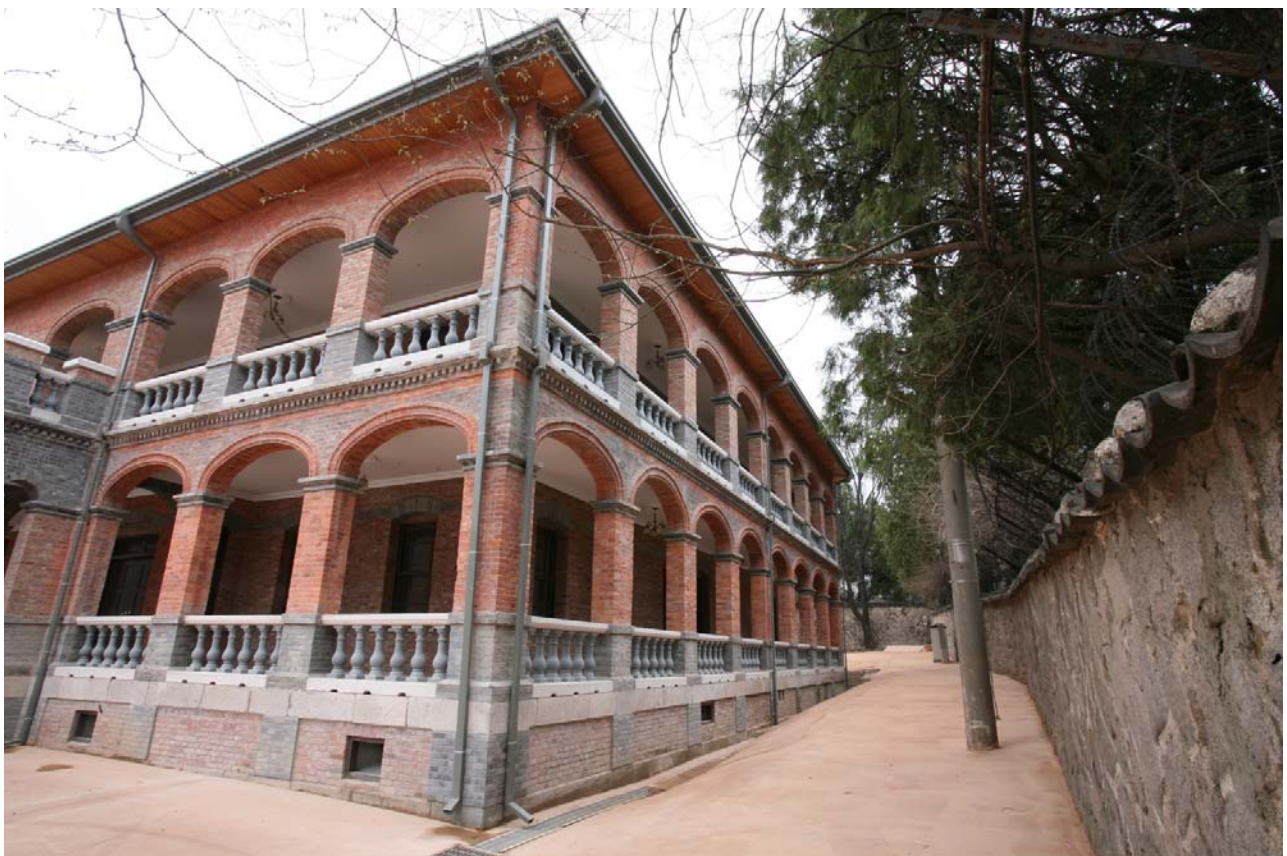
중명전 우측면(보수 전)

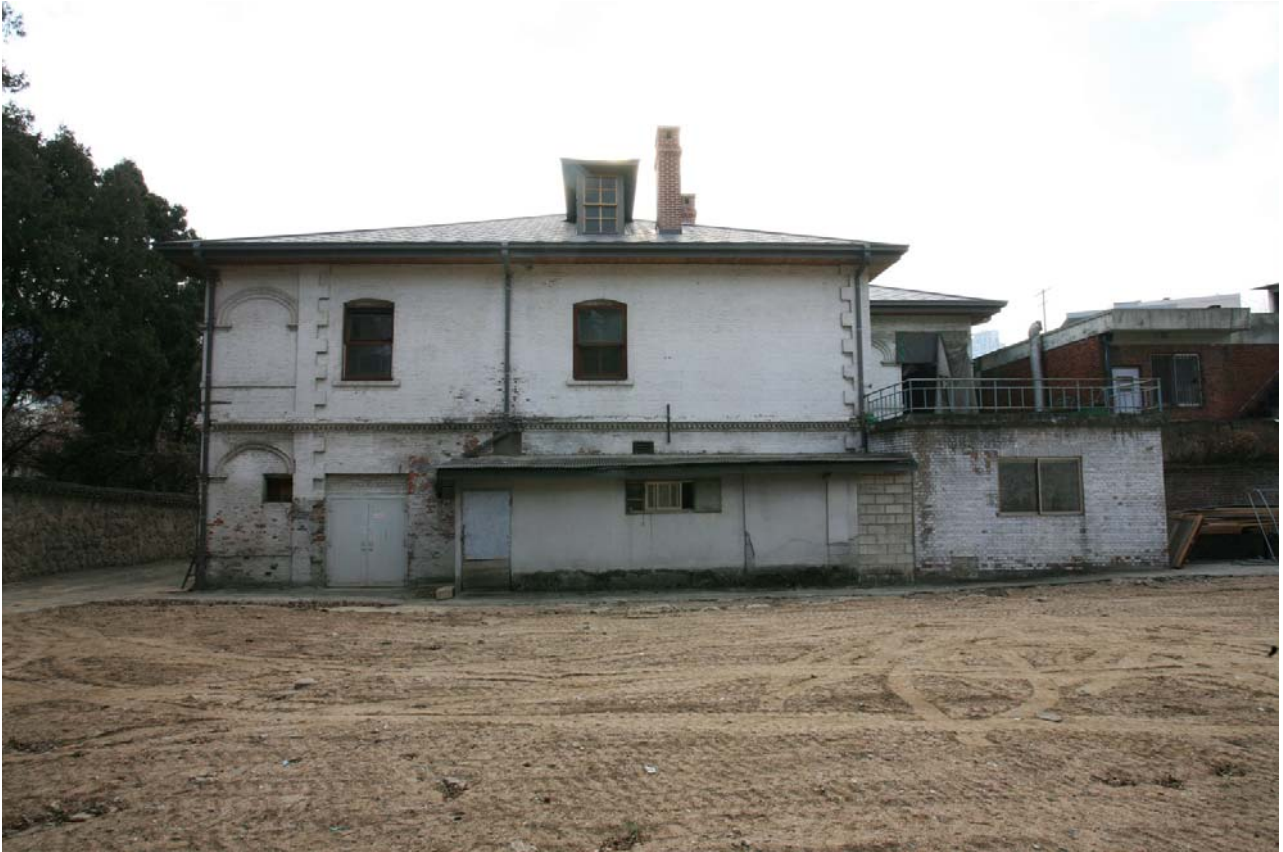
중명전 우측면(보수 후)

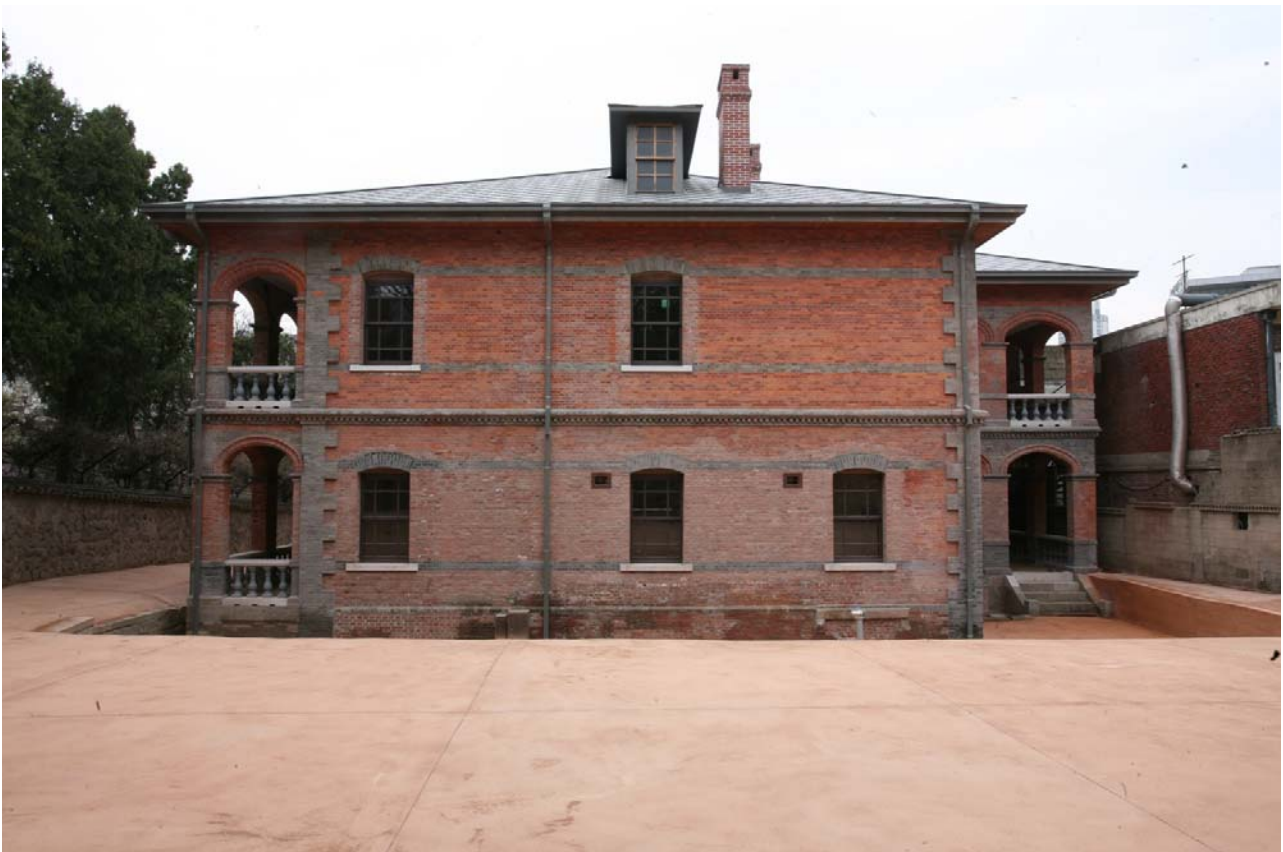
중명전 배면(보수 전)

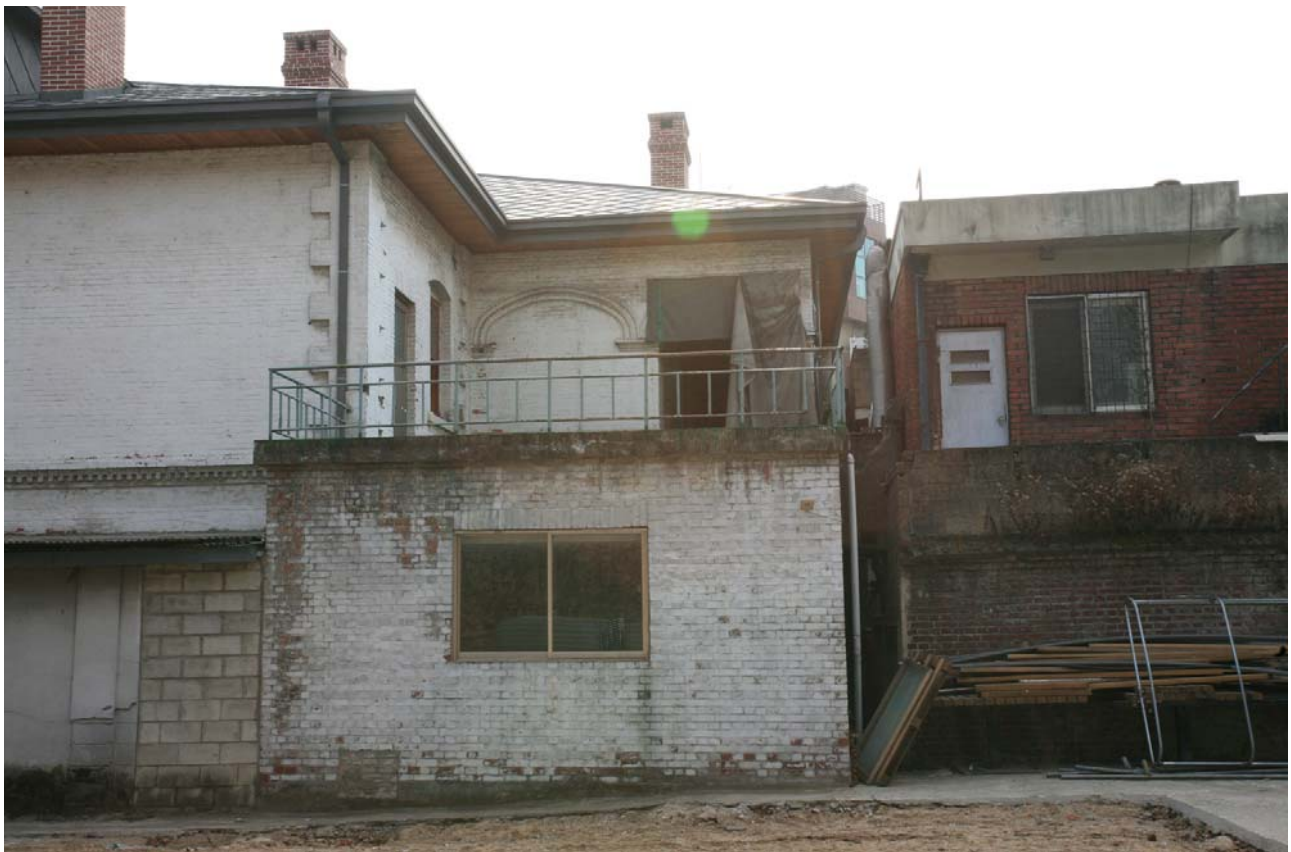
중명전 배면(보수 후)

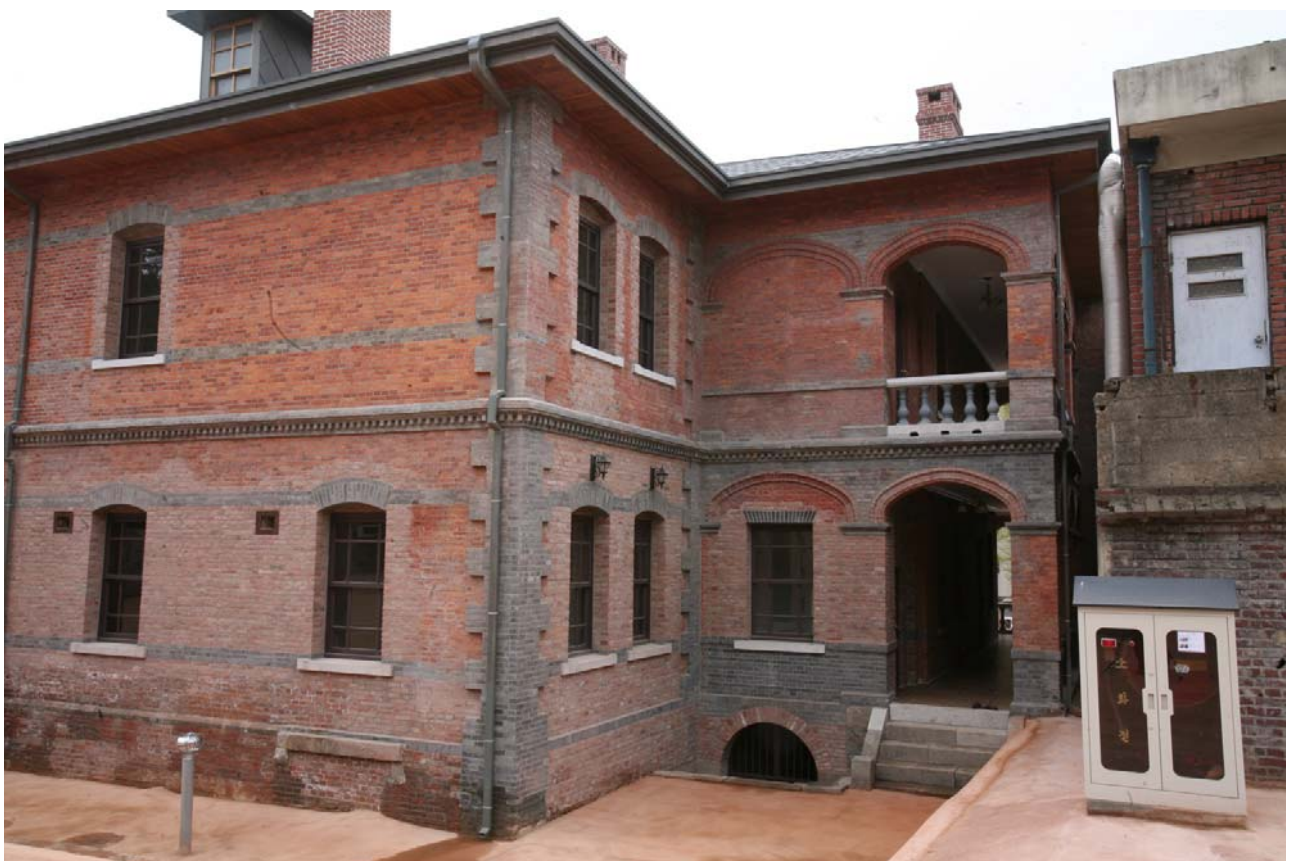
중명전 배면(보수 전)

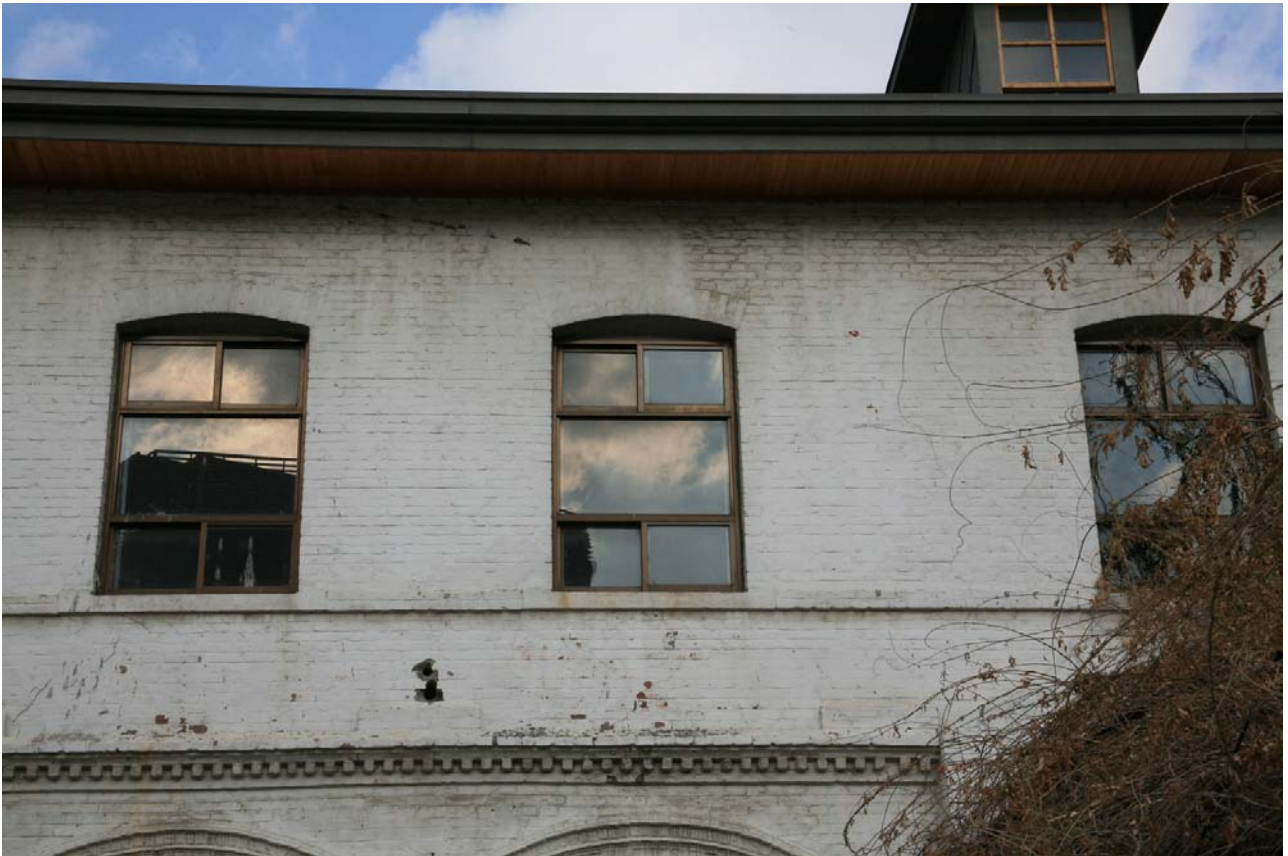
중명전 배면(보수 후)

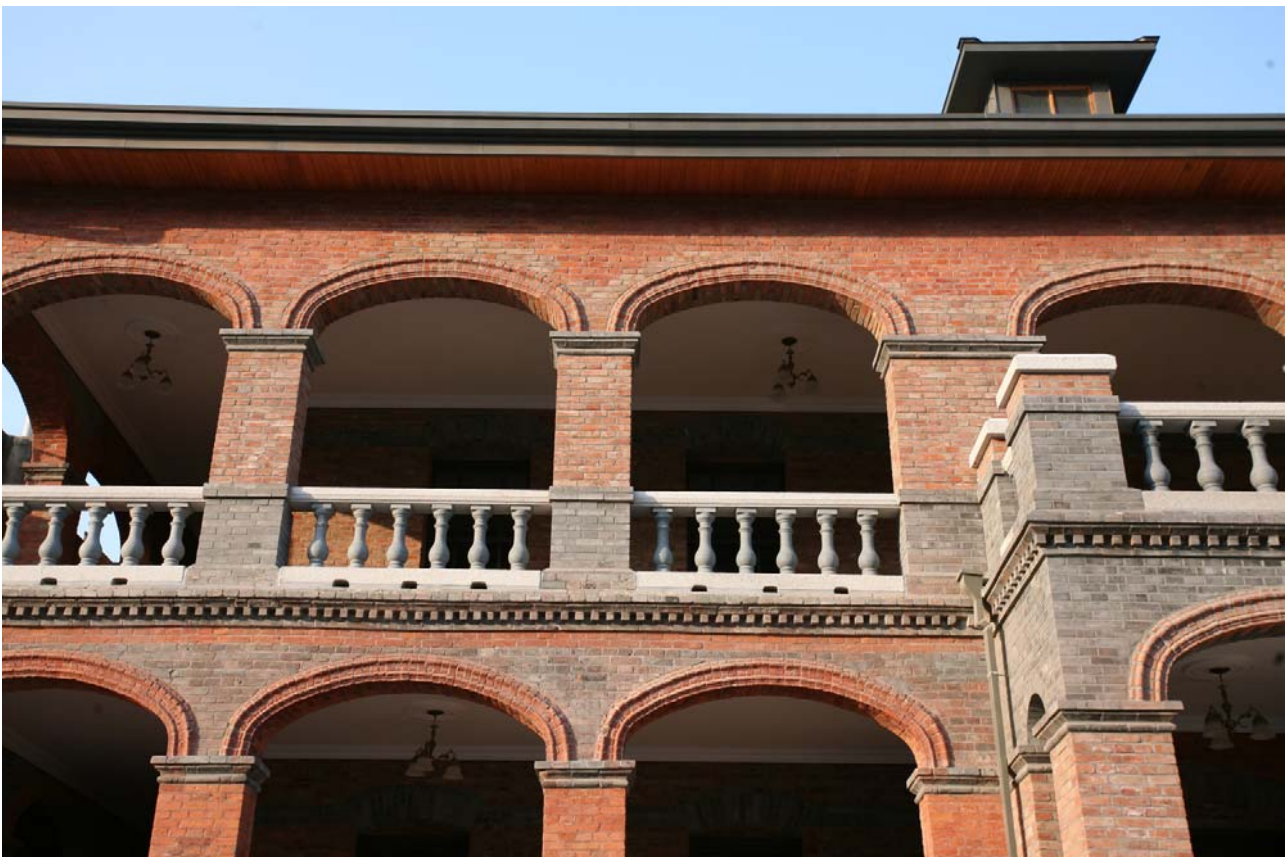
중명전 정면 2층 입면(보수 전)

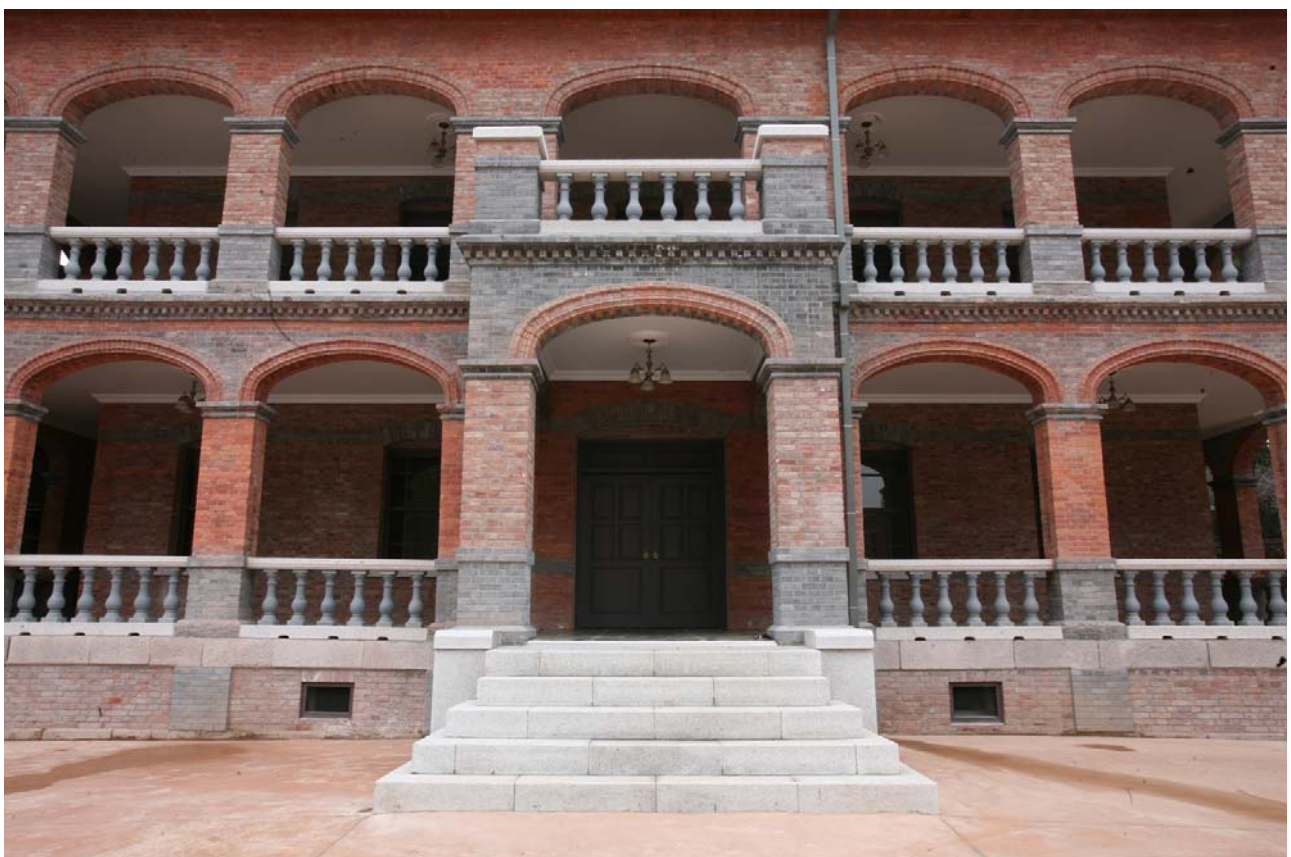
중명전 정면 현관(보수 전)

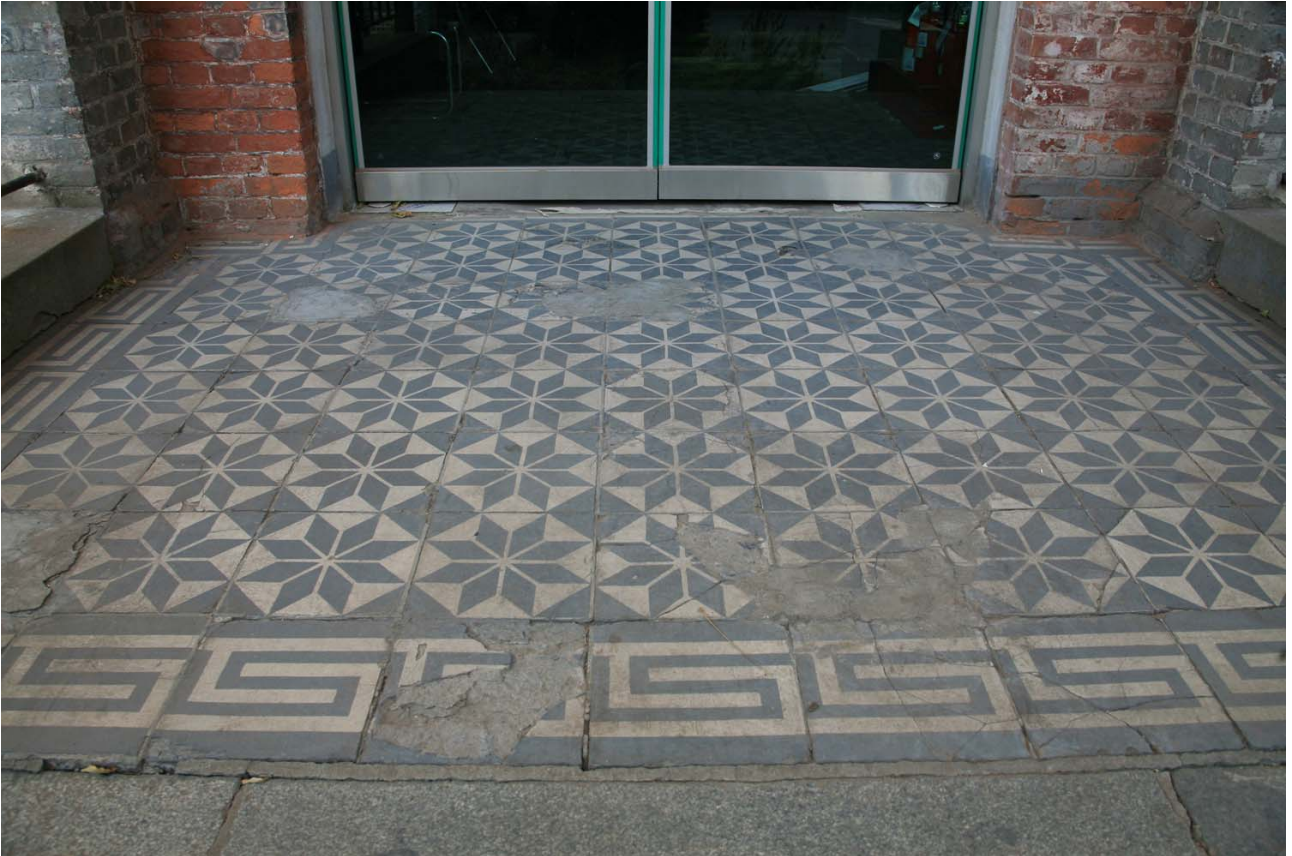
중명전 정면 현관(보수 후)

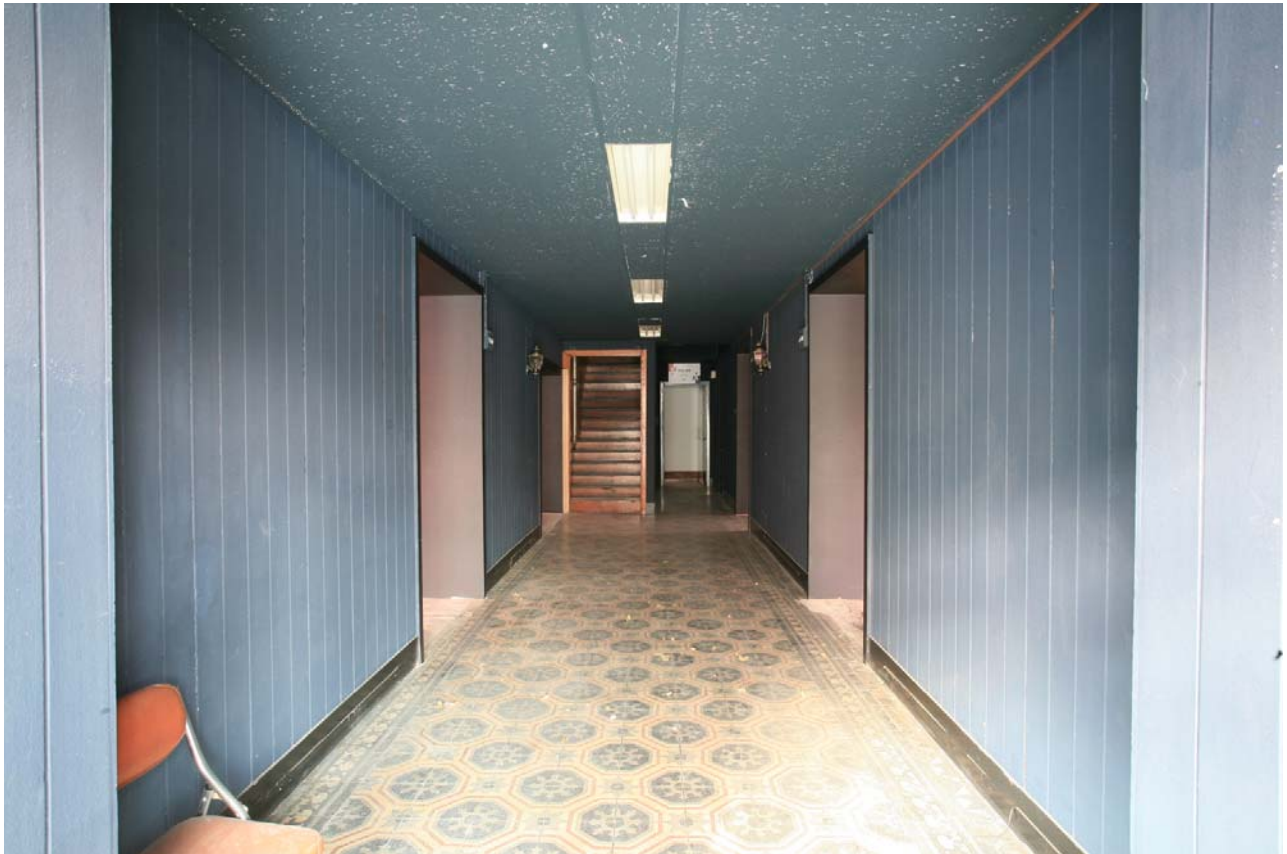
중명전 정면 입구 바닥(보수 후)

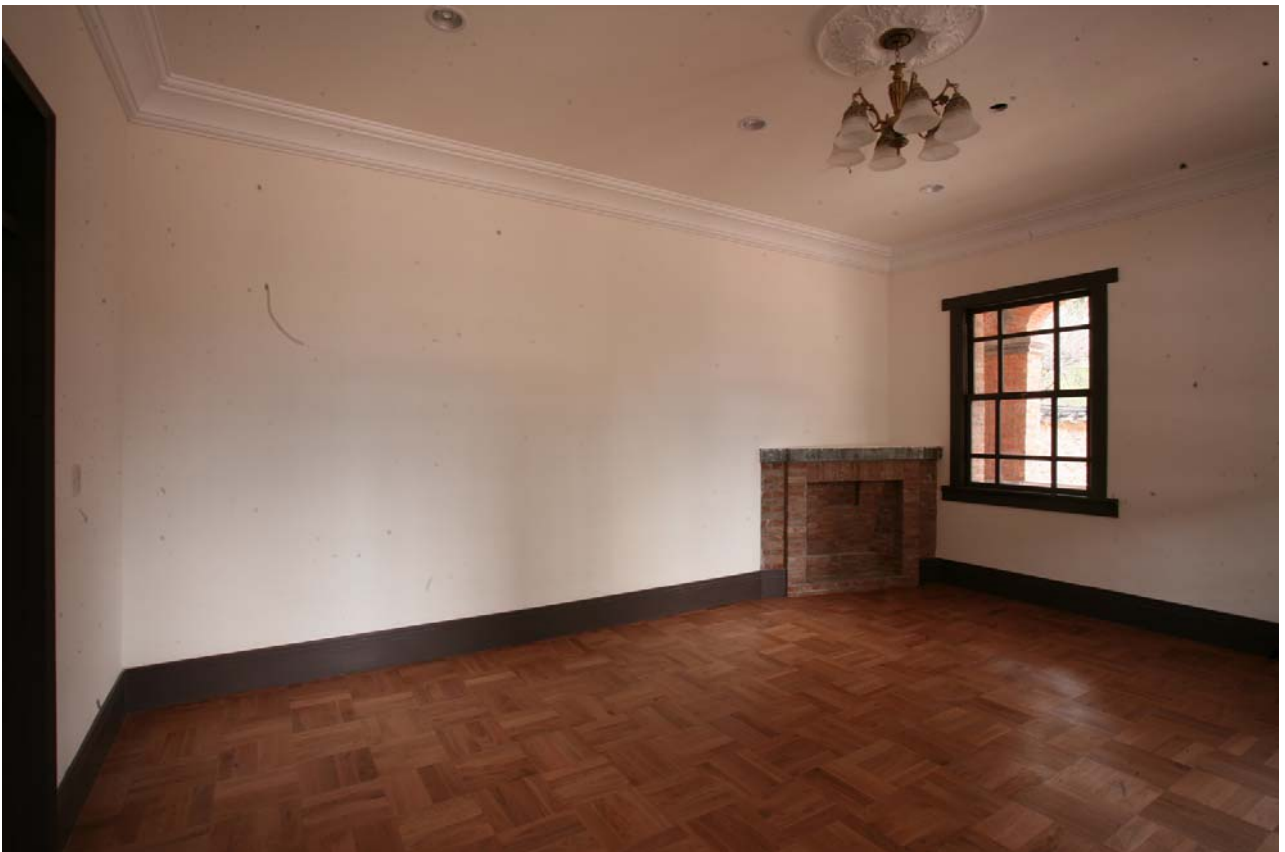
중명전 1층 동쪽방 내부(보수 전)

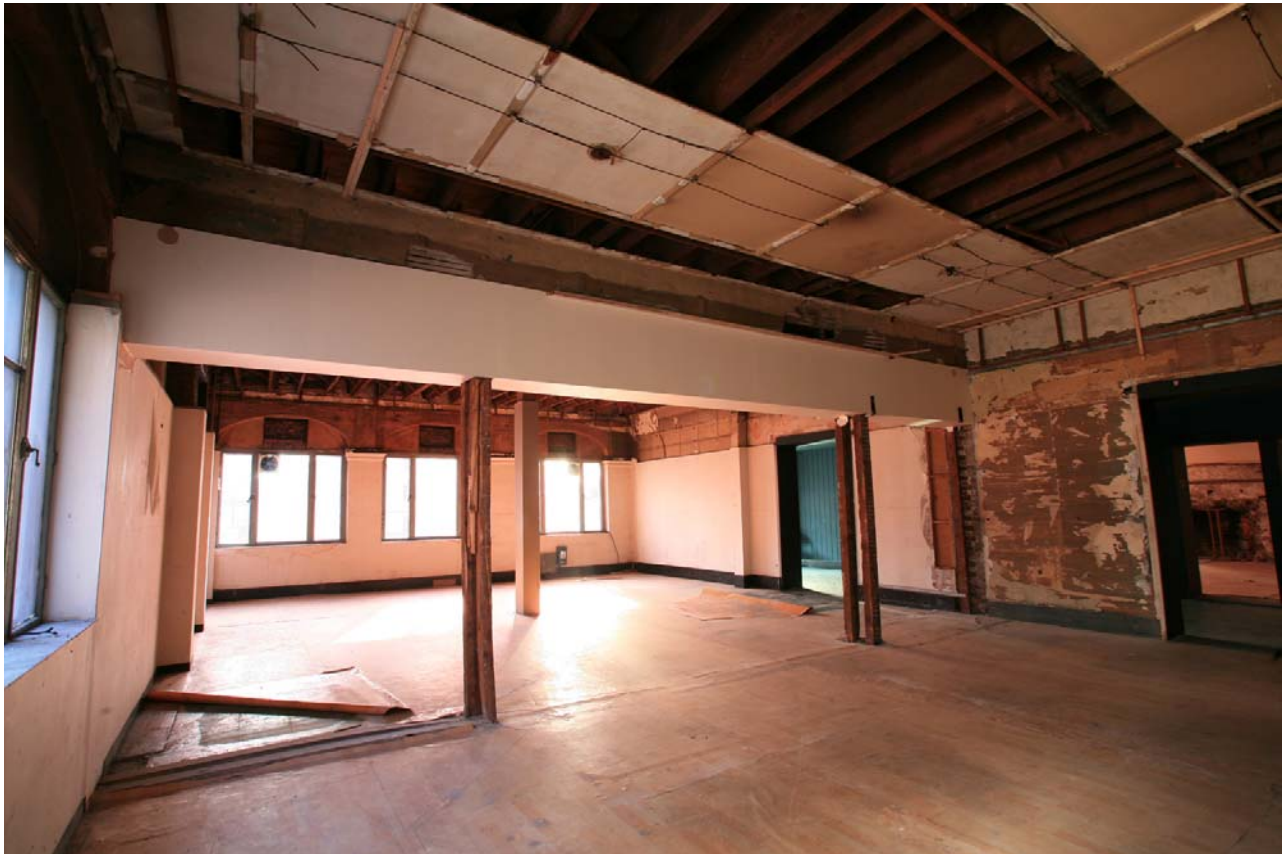
중명전 1층 동쪽방 내부(보수 후)

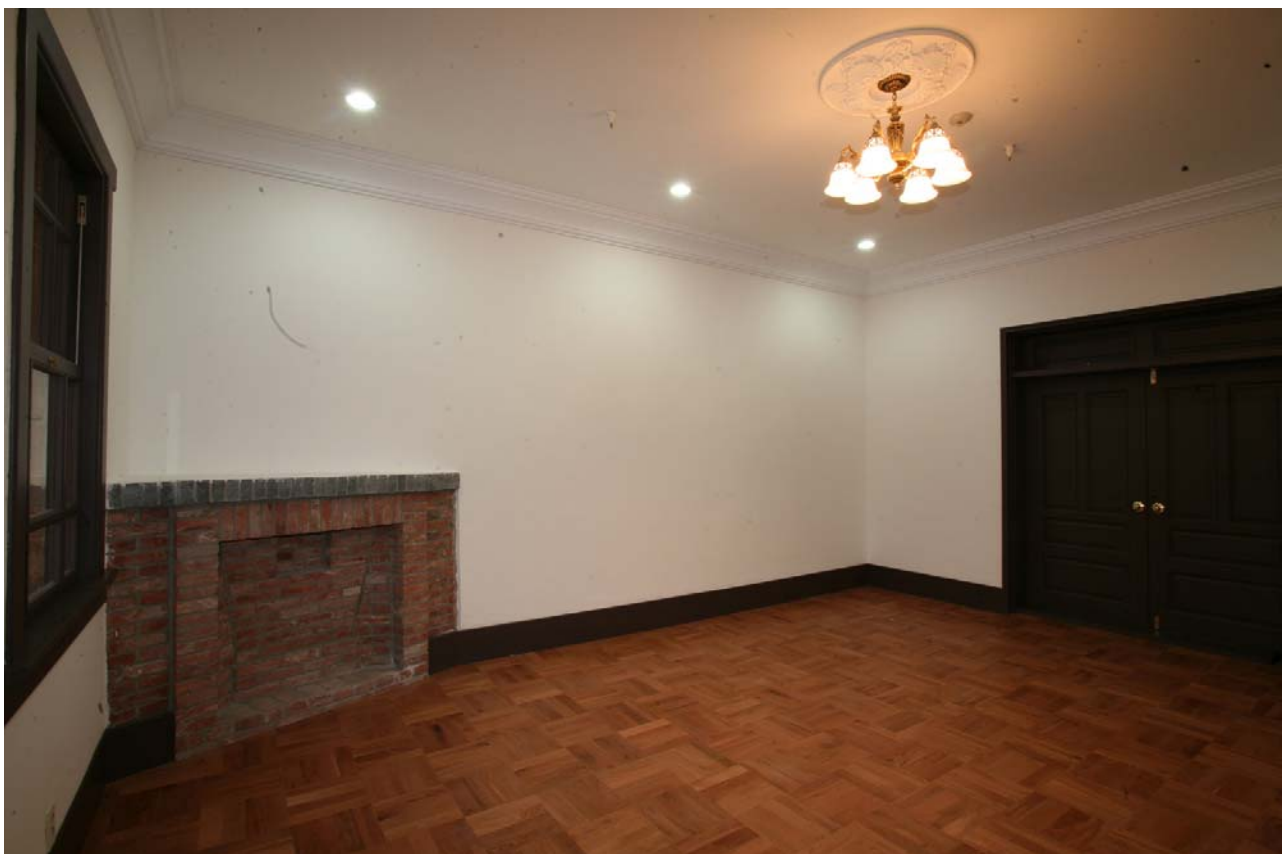
중명전 1층 동쪽방 내부(보수 전)

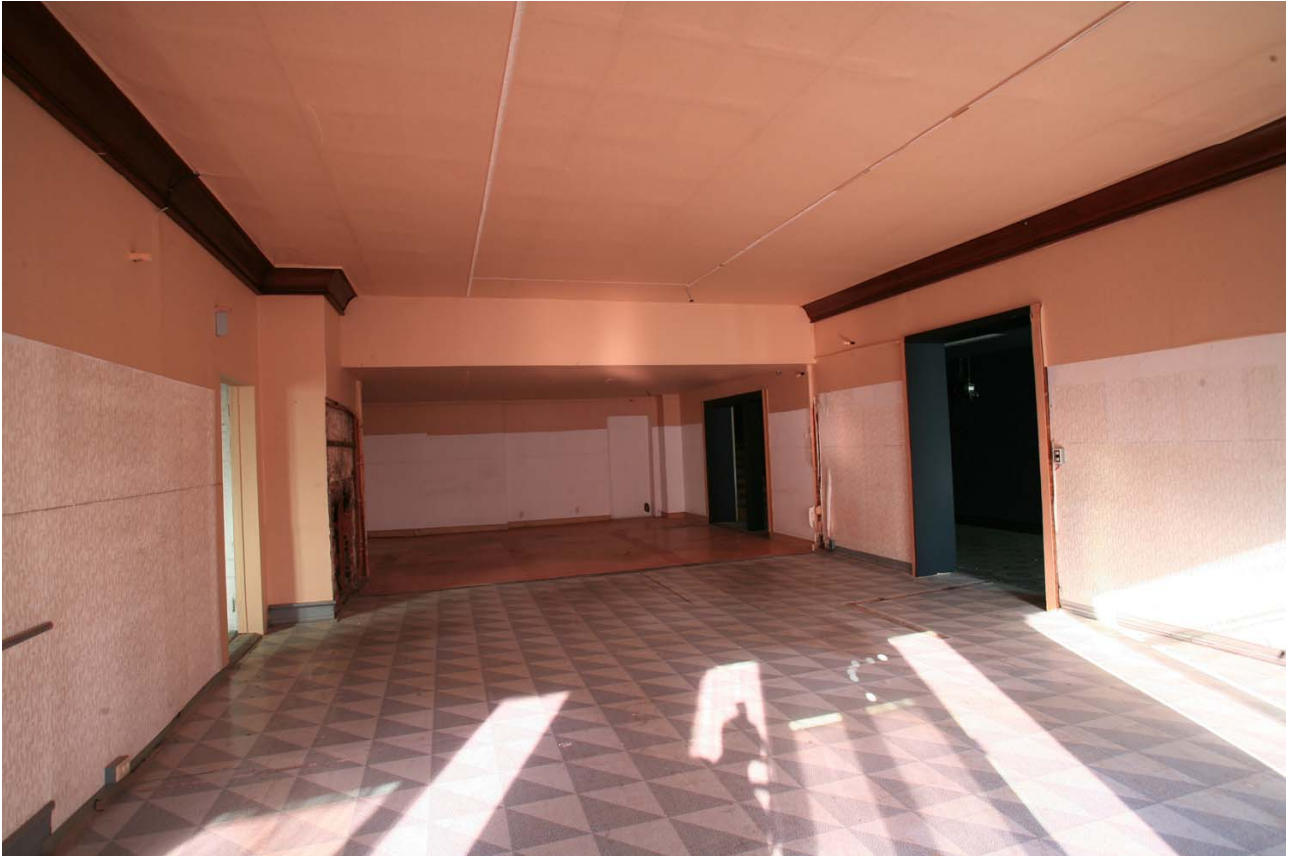
중명전 1층 동쪽방 내부(보수 후)

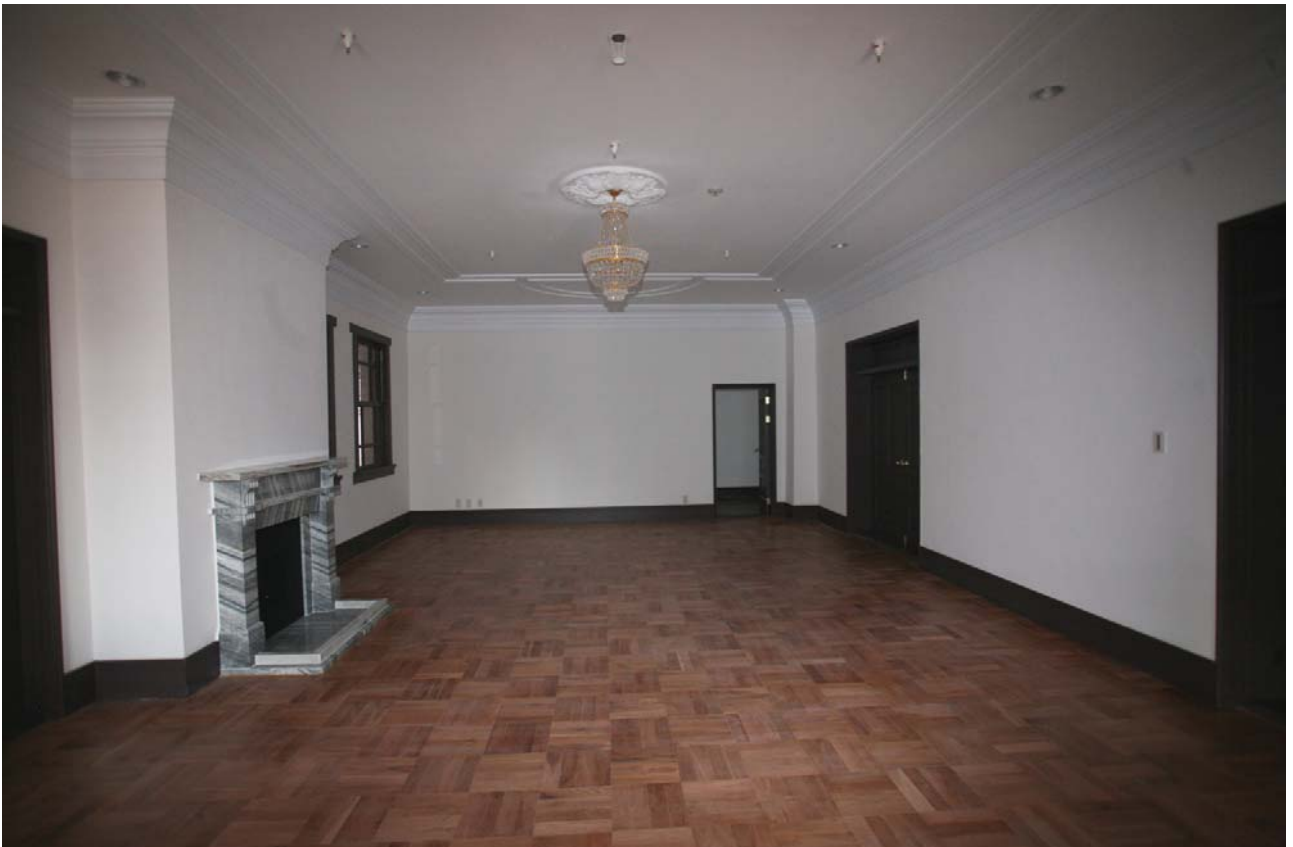
중명전 1층 서쪽방 내부(보수 전)

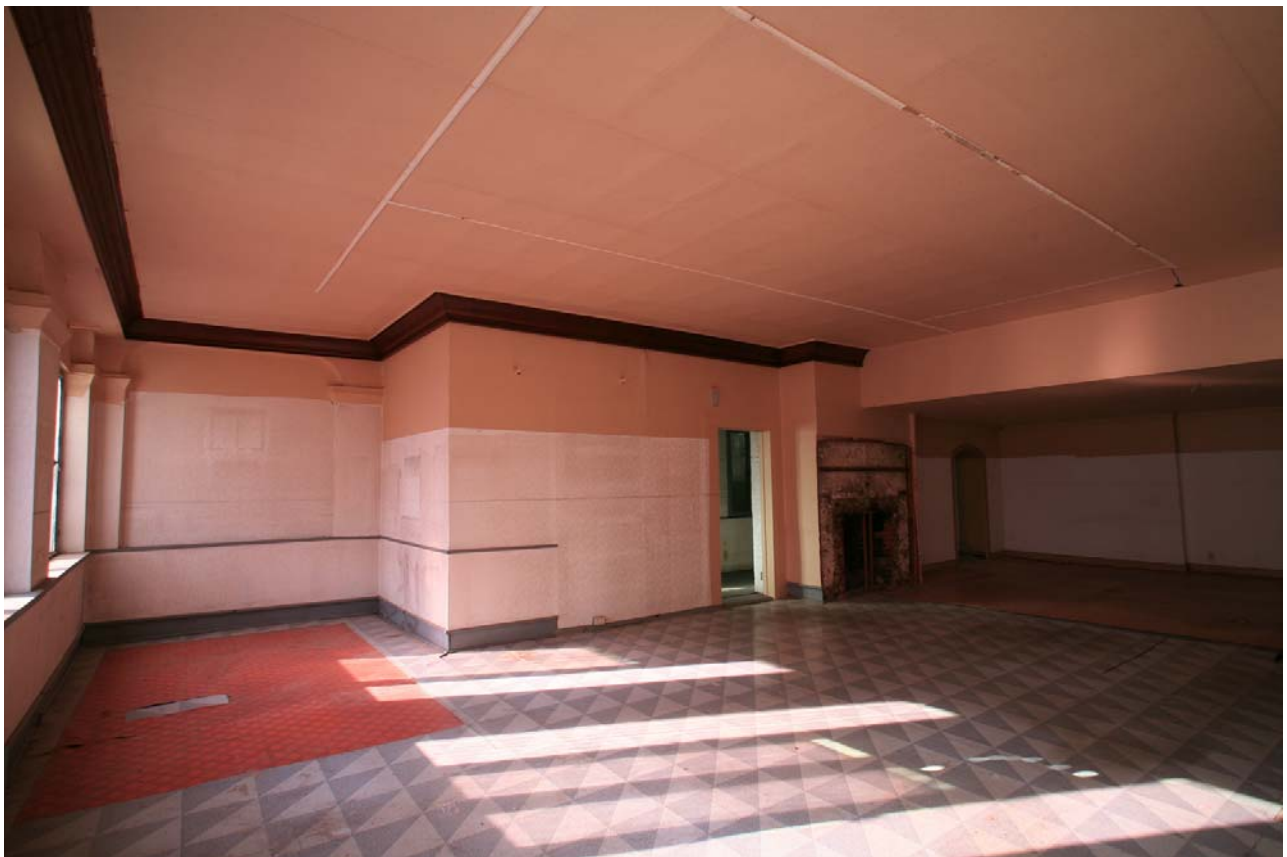
중명전 1층 서쪽방 내부(보수 후)

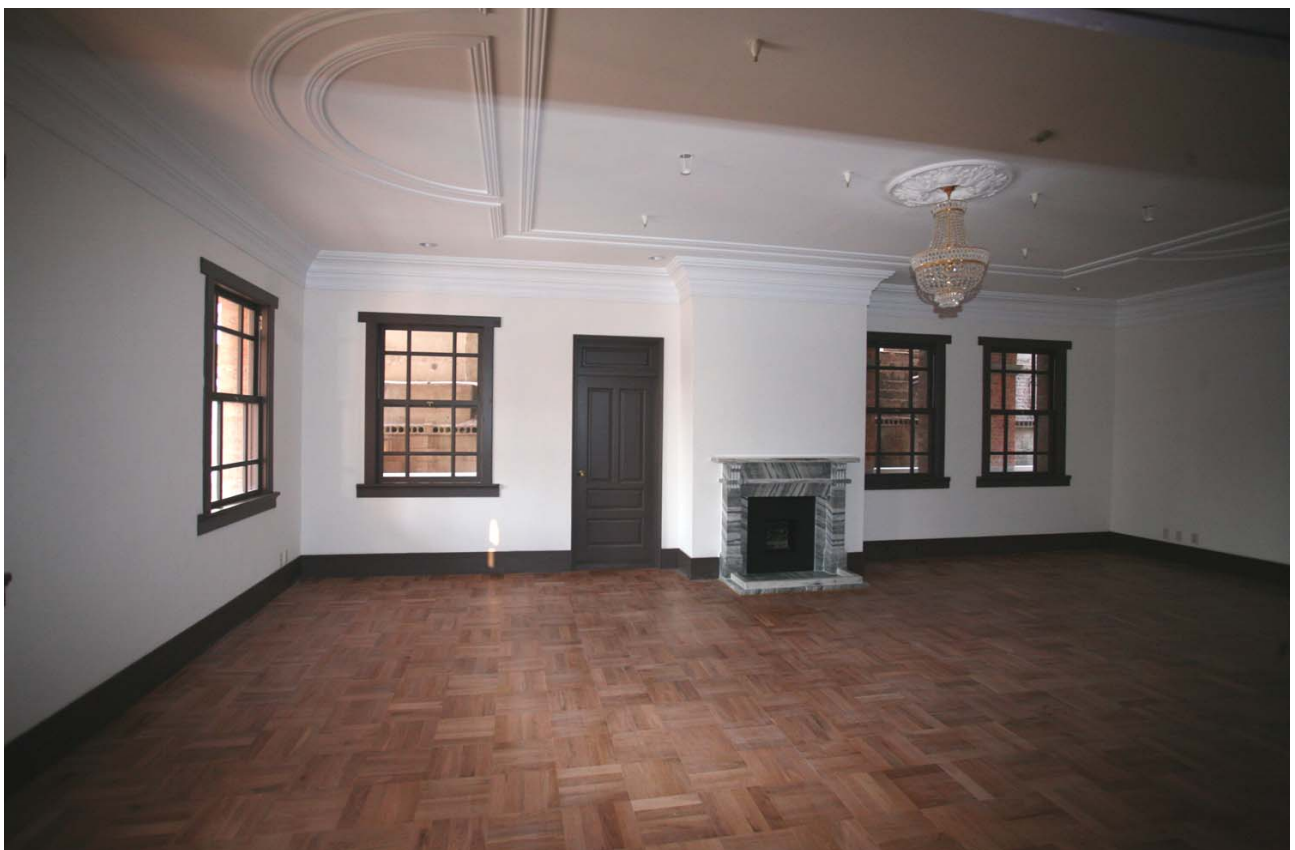
중명전 1층 서쪽방 내부(보수 전)

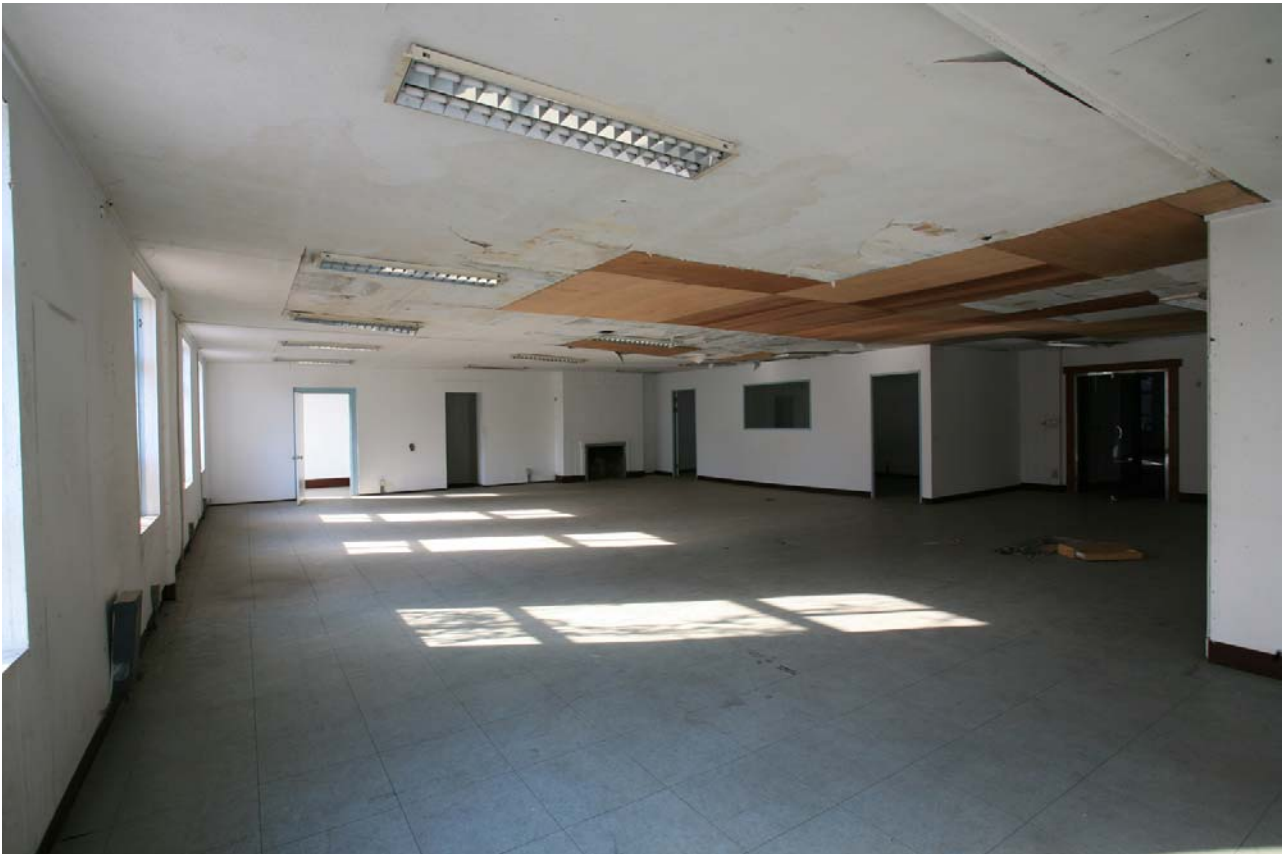
중명전 1층 서쪽방 내부(보수 후)

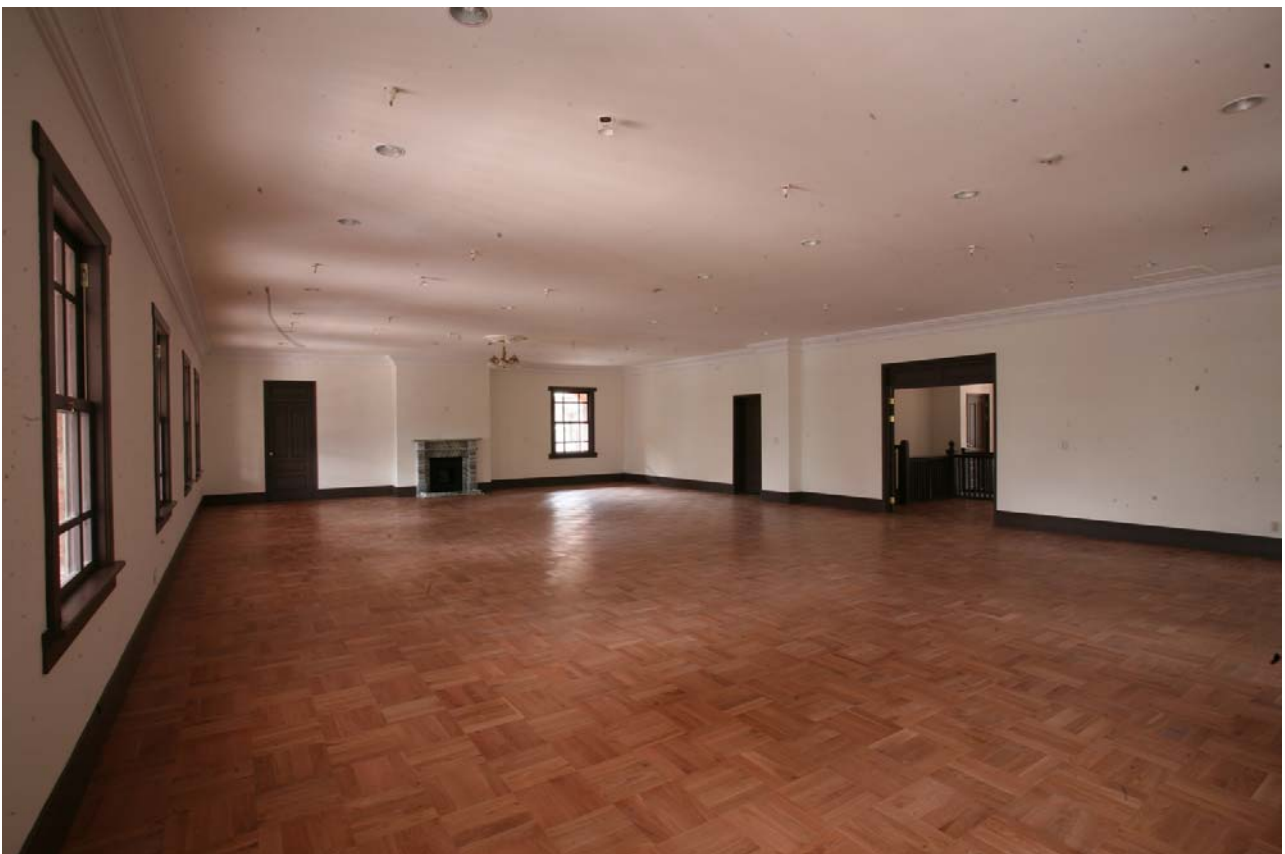
중명전 2층 남쪽방 내부(보수 전)

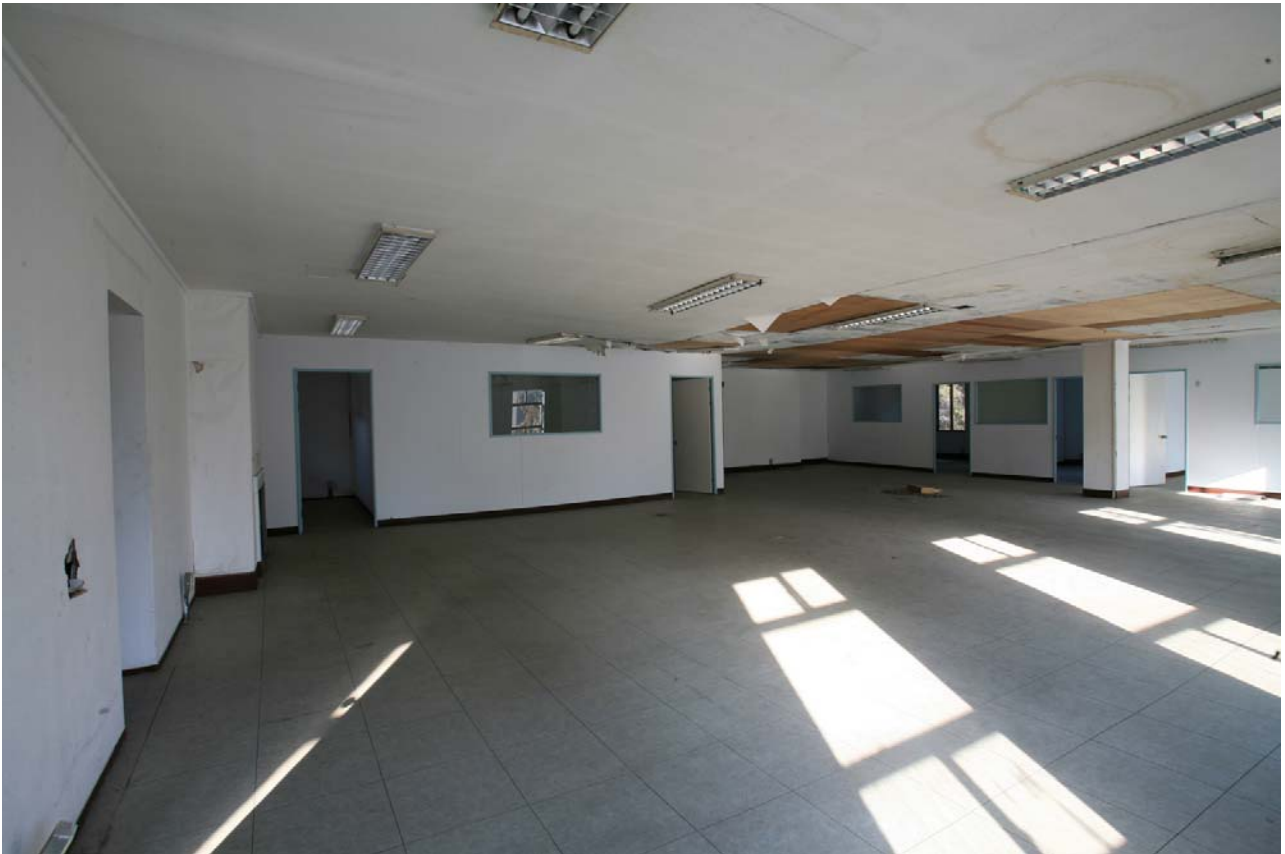
중명전 2층 남쪽방 내부(보수 후)
