발 간 등 록 번 호

# 덕수궁 중명전 보수·복원 보고서

2009

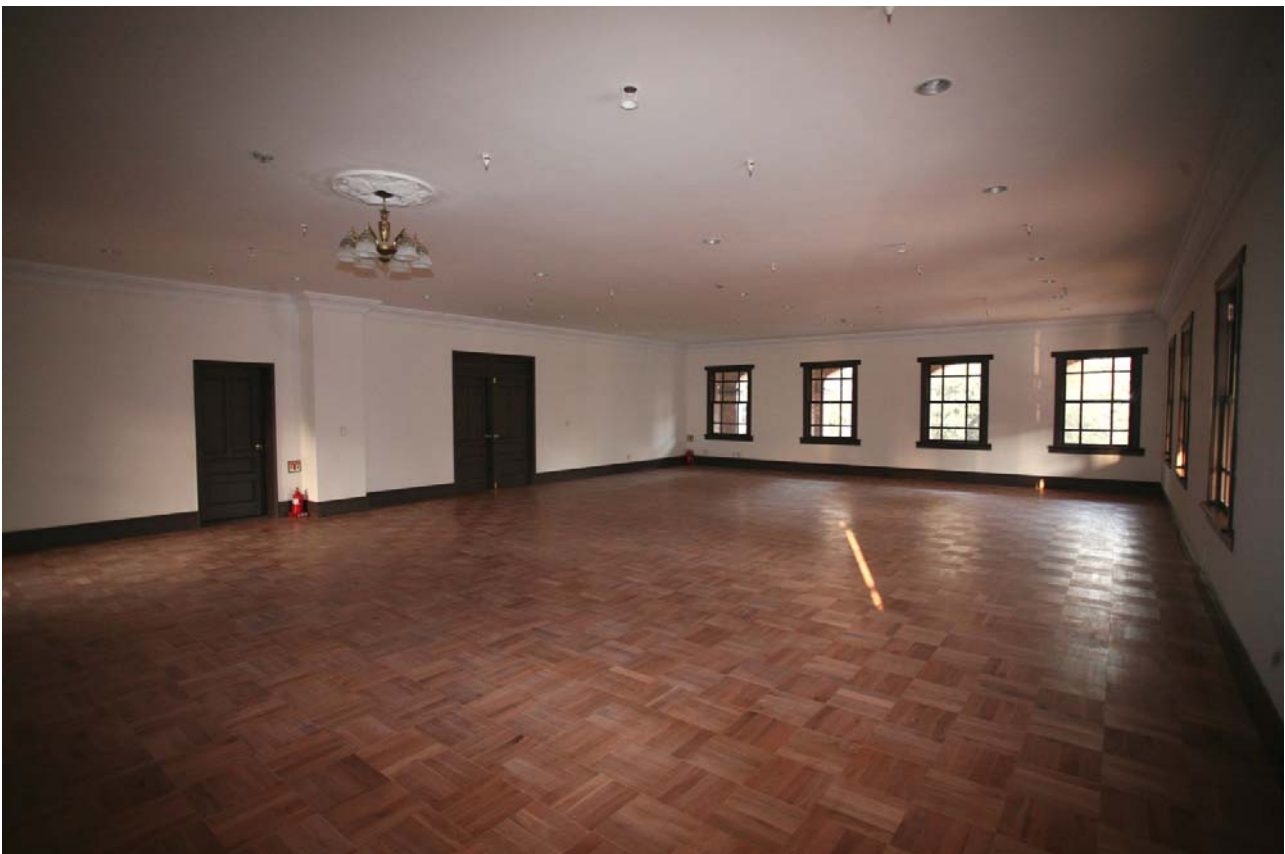
중명전 2층 남쪽방 내부(보수 전)

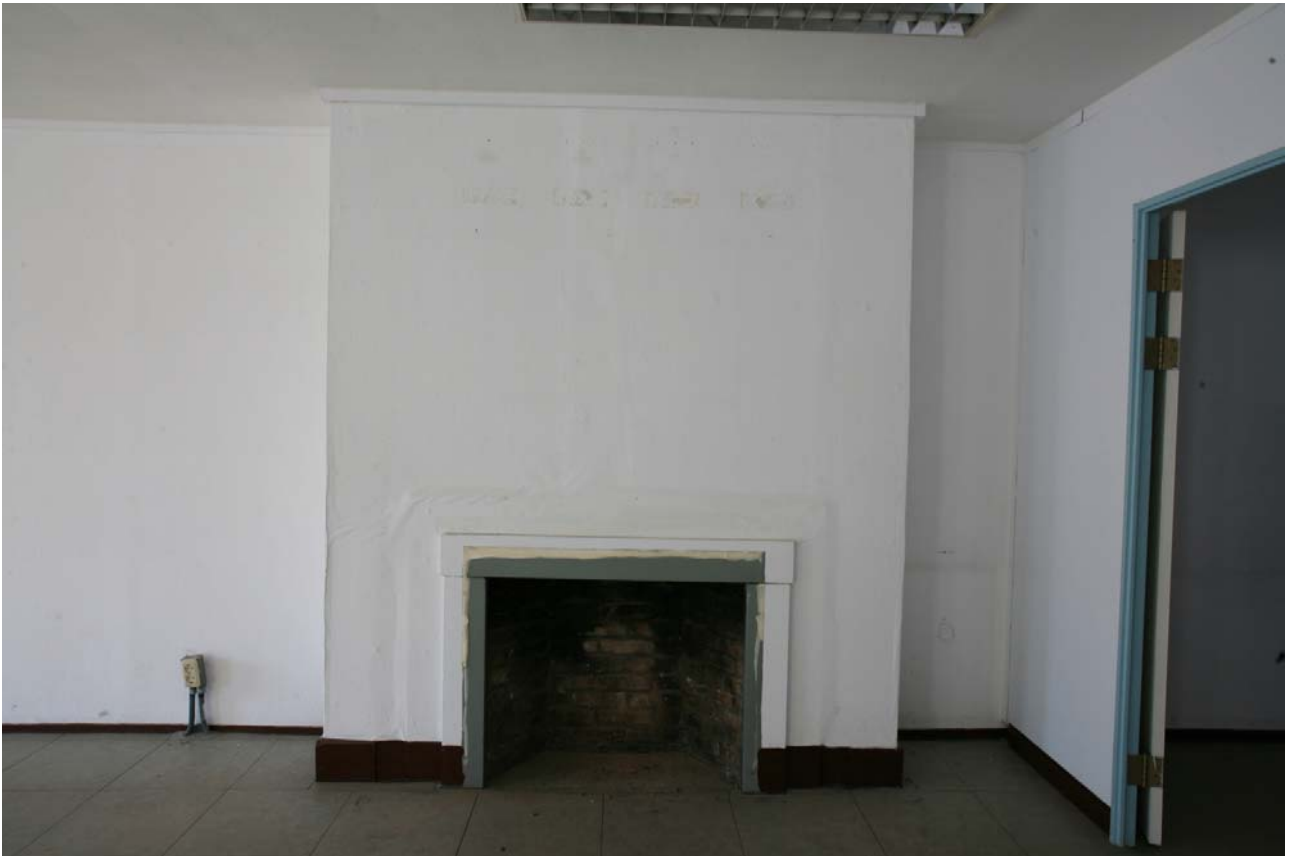
중명전 2층 남쪽방 내부(보수 후)

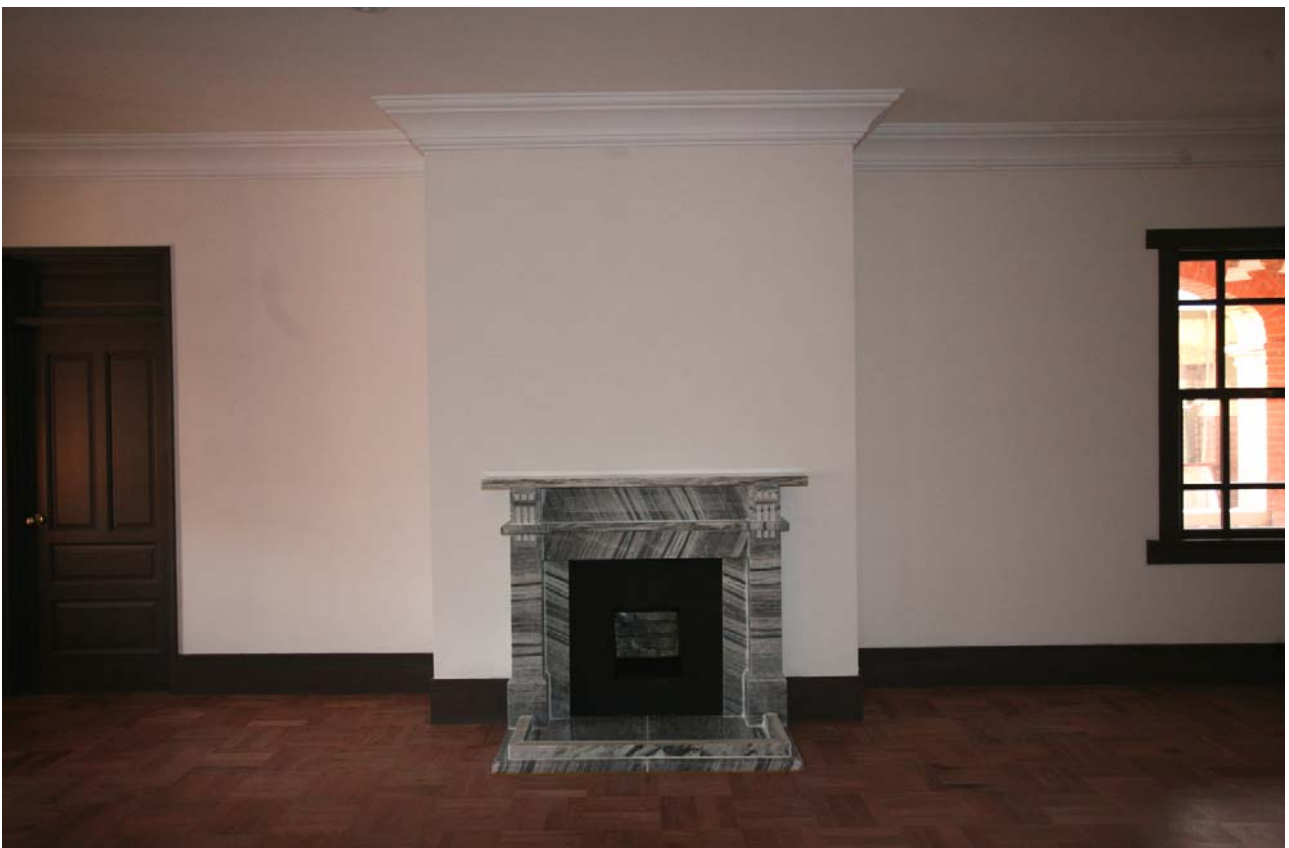
중명전 2층 남쪽방 벽난로(보수 전)

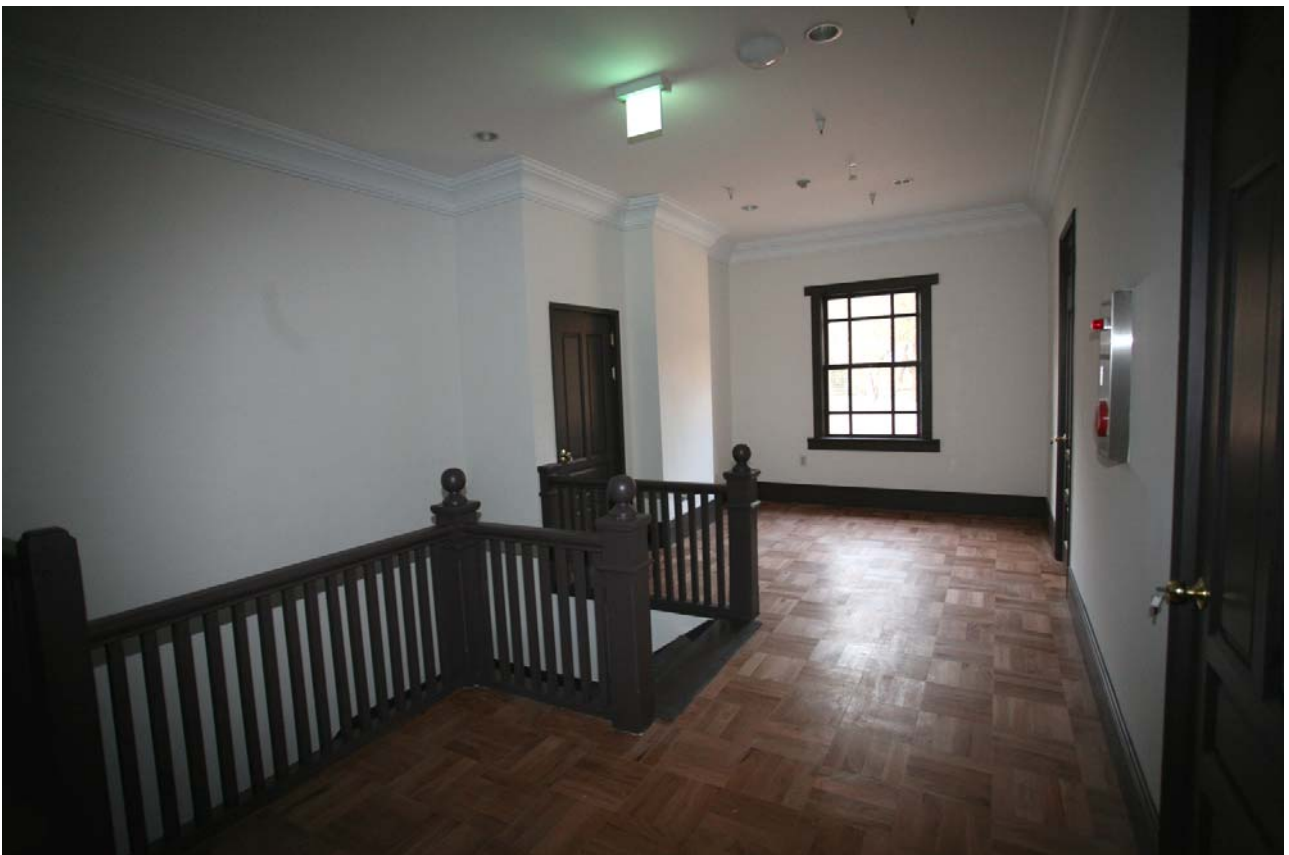
중명전 2층 계단(보수 전)

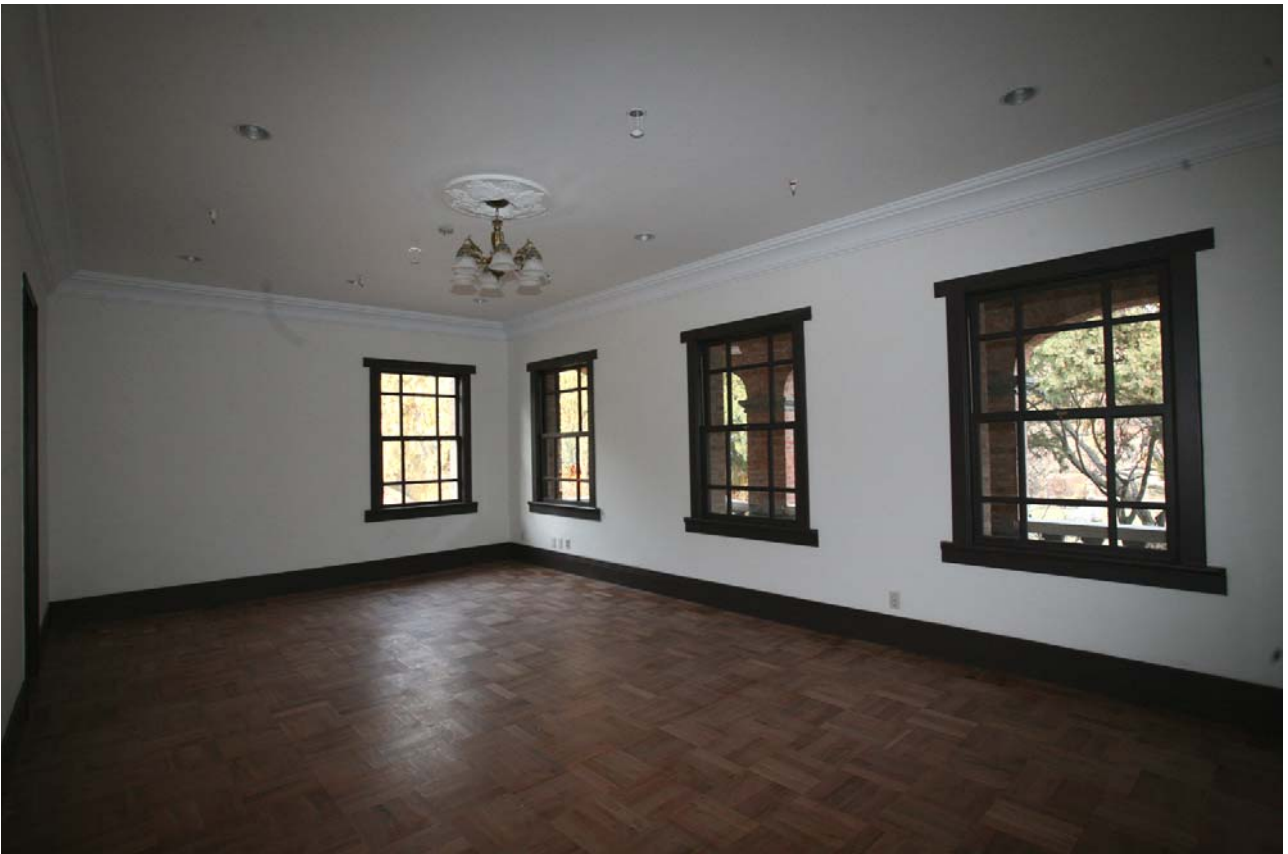
중명전 2층 북쪽 우측방 내부(보수 전)

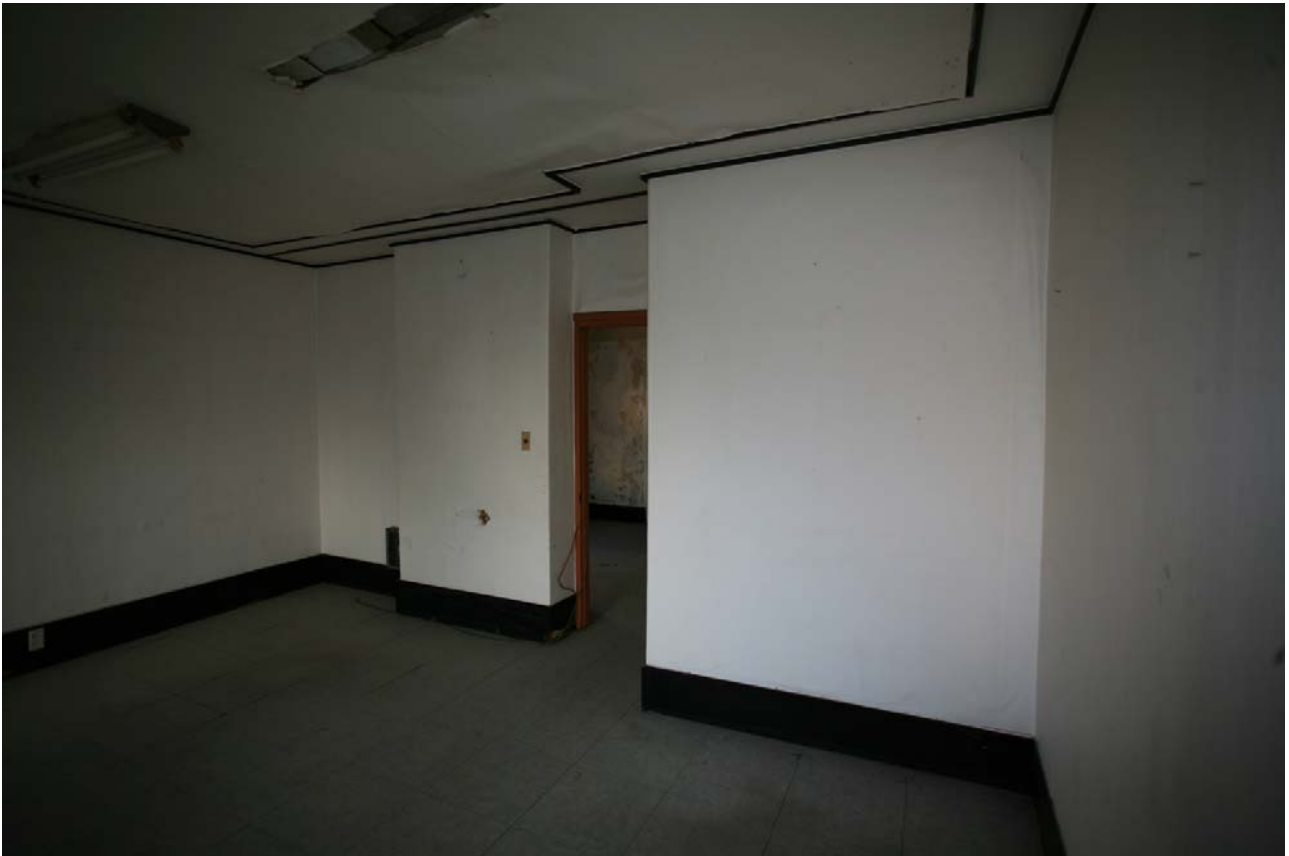
중명전 2층 북쪽 우측방 내부(보수 후)

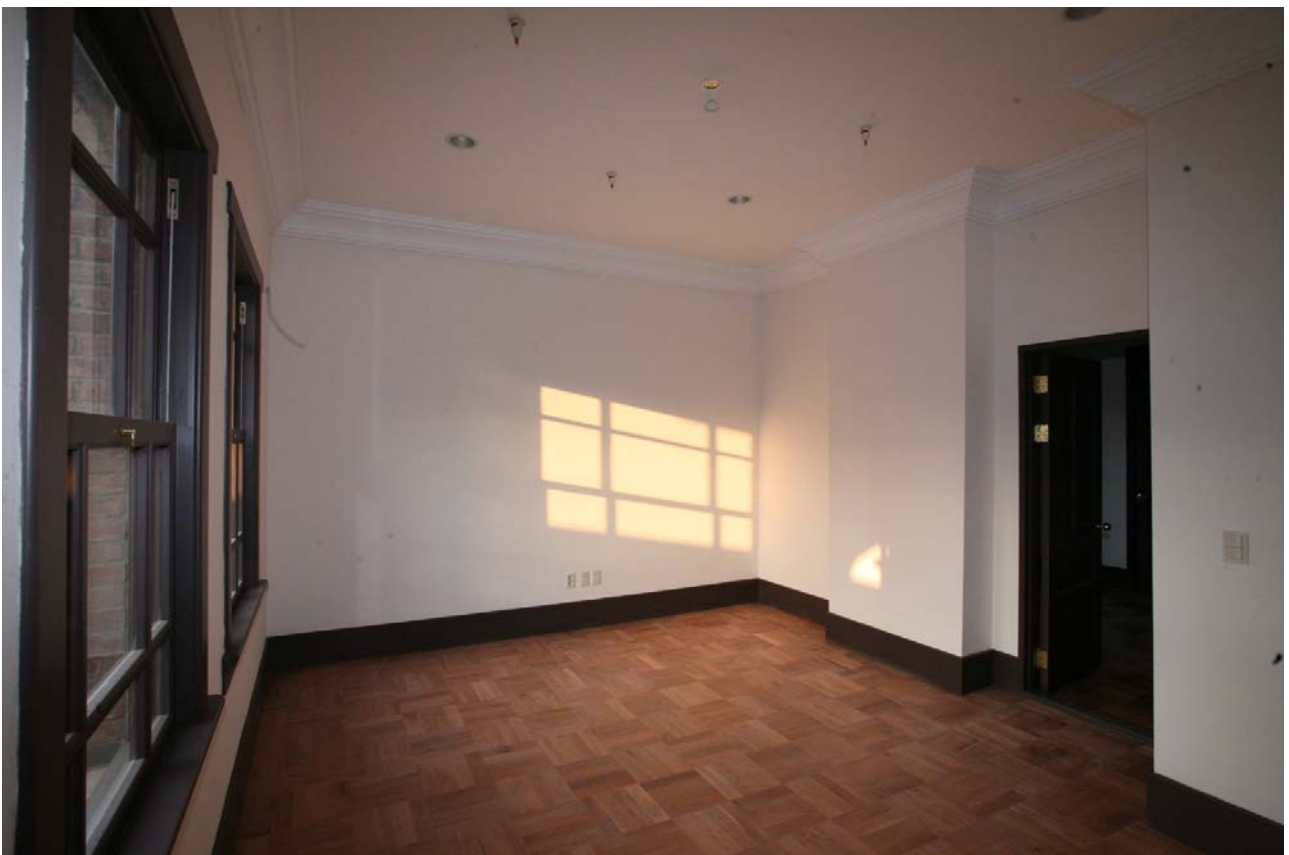
중명전 2층 북쪽 좌측방 내부(보수 전)

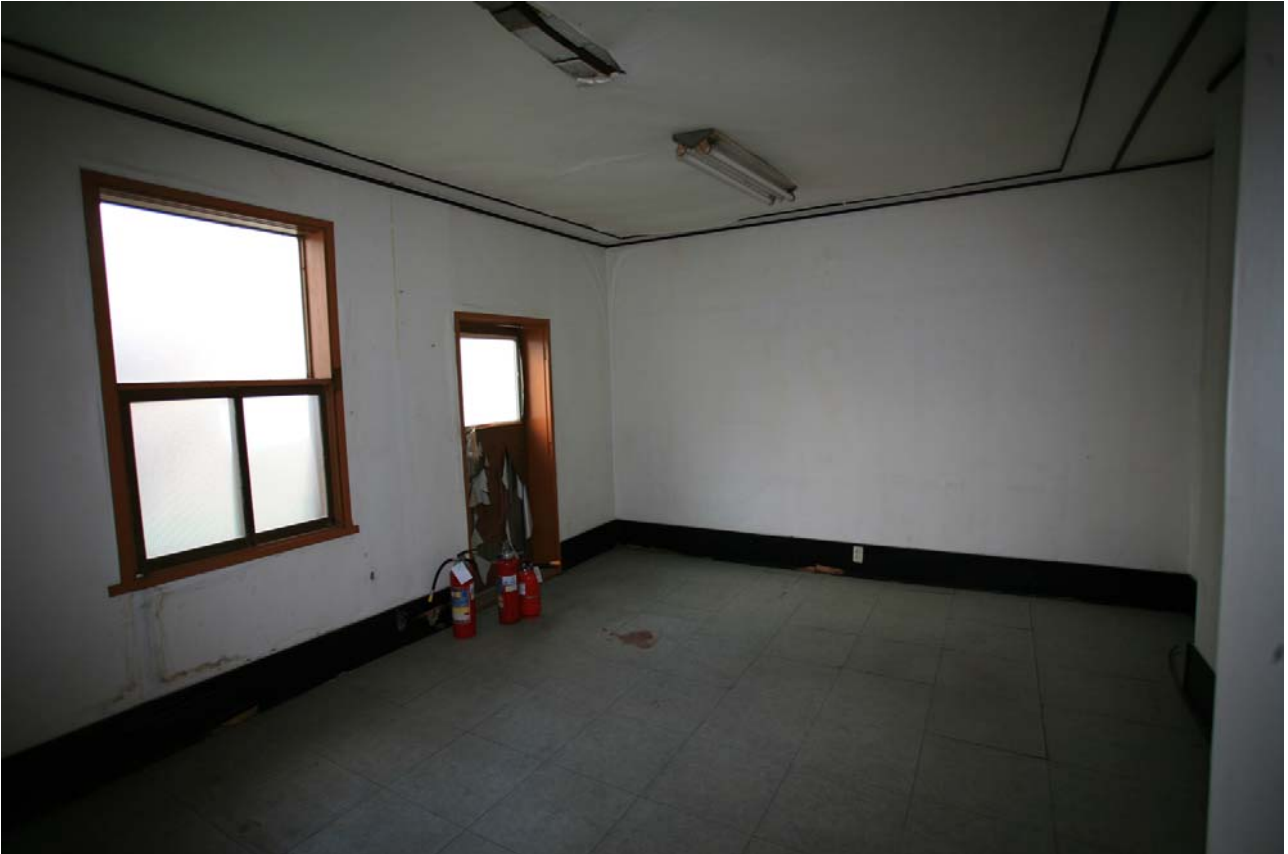
중명전 2층 북쪽 좌측방 내부(보수 후)

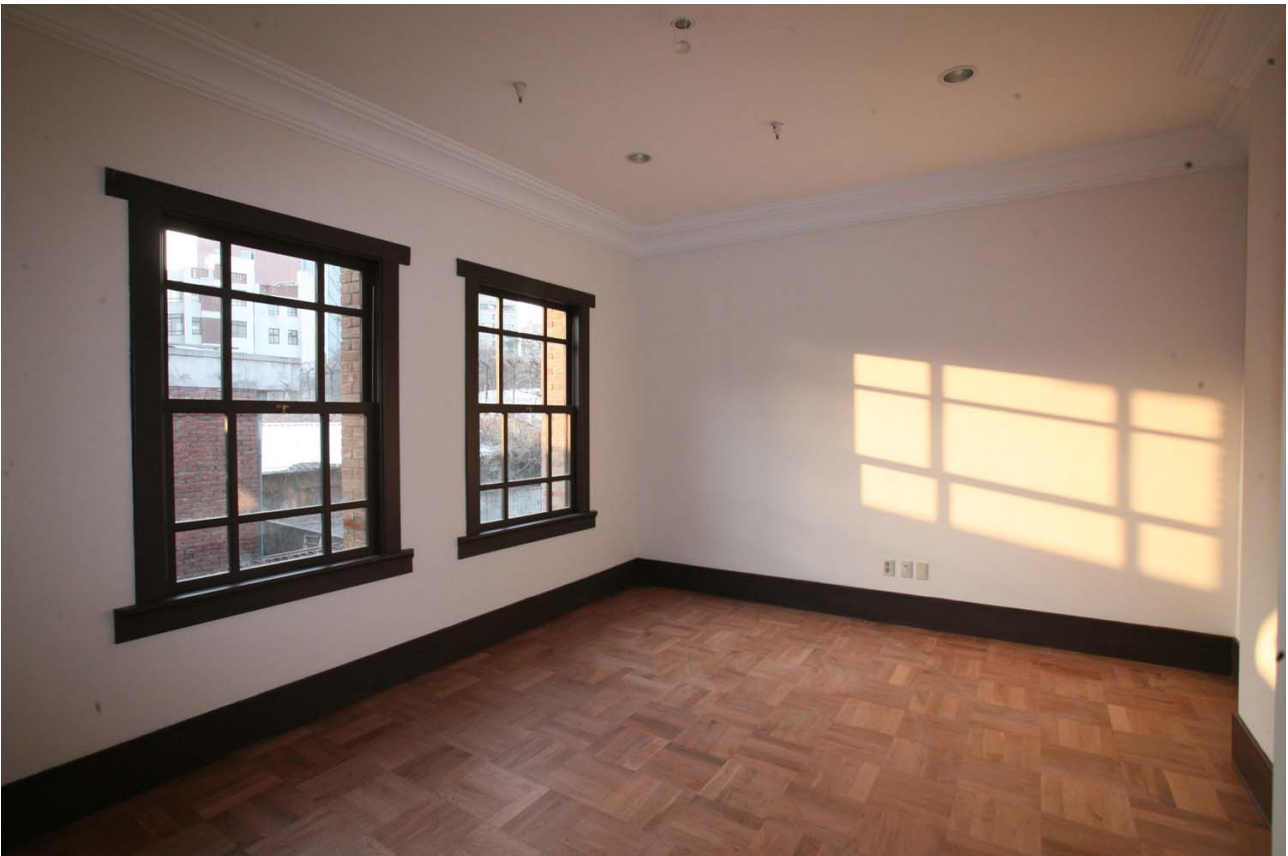
중명전 2층 북쪽 좌측방 내부(보수 전)

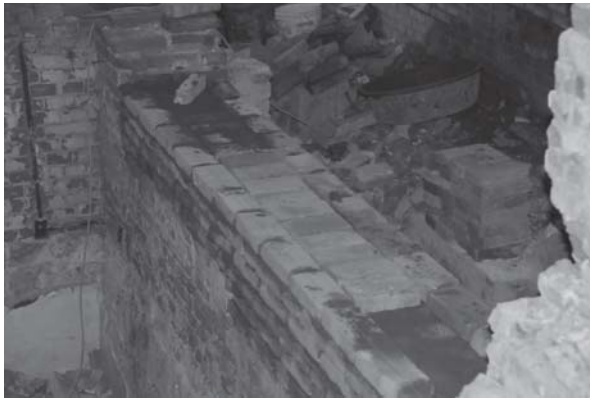
[사진 3-4] 중명전의 2매쌓기 벽체구성의 시공현황사진(길이 면이 보이는 커)

중명전 벽체의 경우는 원형이 네덜란드식(和蘭式) 2매쌓기 방식으로 되어 있었다. 따라서 기존 벽돌을 최대한 살리되 새롭게 구축되는 벽체도 같은 구축방식으로 쌓았다. 이는 입면상으로는 벽돌의 길이면과 마구리면을 번갈아 가며 올라가는 방식이다. 2매쌓기를 구축적으로 보자면, 길이면이 보일 때는 양쪽에 길이면이 보이게 가로로 쌓고 사

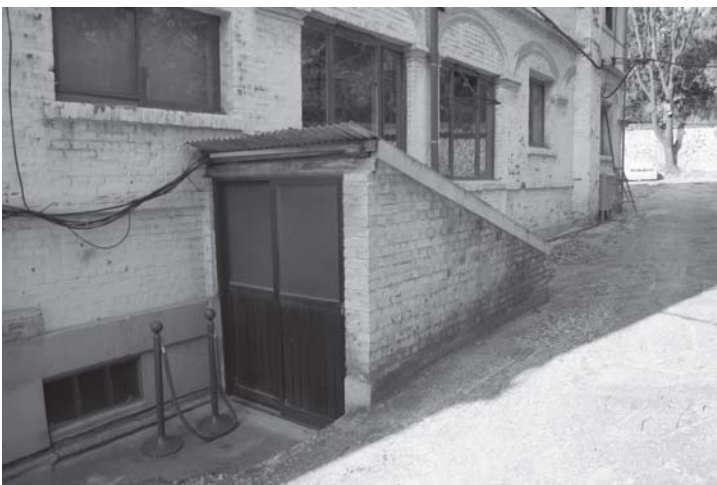
[사진 3-9] 동쪽에 생긴 지하 출입구

우측 즉, 동쪽에는 지상으로 통하는 계단이 있었다. 이 계단은 초창기에 있던 계단이 아니라 후대에 필요에 의해 만들어진 계단이었다. 외벽 일부를 철거하고 지상으로 통할 수 있는 계단을 만들고 외부에 조적벽을 쌓은 후 그 위에 골슬레이트로 지붕을 덮고 있었다.

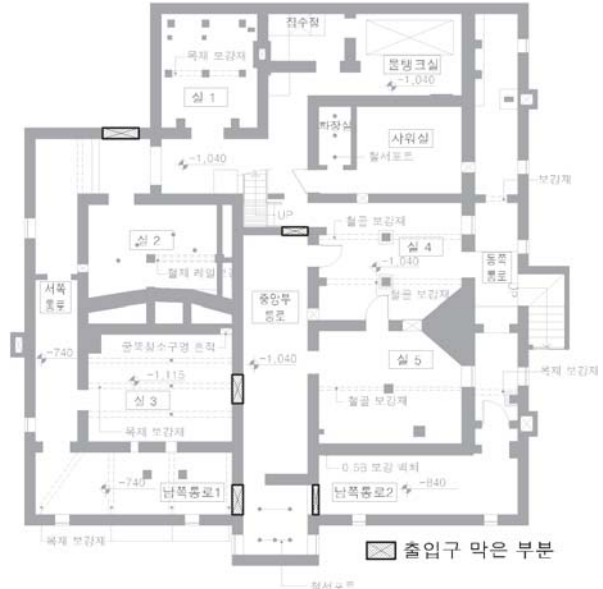
[도면 3-10] 지하 1층 출입구를 막은 부분

두 번째 경우인 출입구나 창호를 막은 부분은 [도면 3-10], [도면 3-11]과 같다. 특별히 눈에 띄는 부분은 ‘남쪽통로 1’ 과 ‘남쪽통로 2’ 를 연결하는 아치 출입구를 막은 부분과 ‘중앙통로’ 에 서 ‘실 3’ 을 연결하는 출입구, 그리고 서쪽통로 북쪽에 있는 아치형 출입구이다. 이들 부분 또한

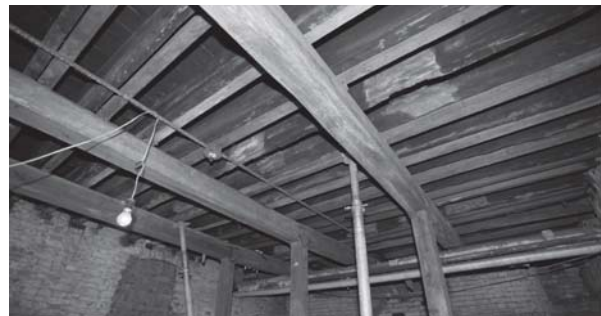
두 번째 형태는 1층 마루에서 나타난다. 2층과 근본적으로 다른 점은 장선이 한 겹이 아니라 두 겹으로 된 부분이 많다는 점이다. 그 이유는 정확히 알 수 없으나 추정하기에는 실 용도상의 문제일 가능성과 춤 크기 차이로 인한 가능성이다. 2층에서 남쪽방인 '실 5'는 가장 큰방으로 되어 있다. 큰방이 가끔 쓰이는 용도로 사용되었다면 굳이 장선을 두겹게 할 필요는 없었을 것이다. 또 하나의 추정은 장선크기 문제이다. 2겹 장선을 자세히 보면 '실 4'와 '실 5'를 뺀 나머지 부분에서는 2겹 장선의 크기가 서로 다른 것을 발견 할 수 있다. 즉, 시대를 달리해서 장선을 보강한 흔적이 나온다는 점이다. 노후화된 상태와 목재의 퇴락된 색깔로 볼 때 좀 더 시대가 오래된 것으로 보이는 장선은 그 크기가 평균  $60 \times 210\text{mm}$  정도이고 후대에 보강한 것으로 보이는 장선은  $60 \times 270\text{mm}$ 인 것을 알 수 있었다. 거기에서 장선 좌굴을 방지하는 가새도 연결방법이 매끄럽지 못

한 면이 있었다. 이런 점을 고려해 볼 때 1층 바닥 장선은 애초에는 한 겹이었고 2층 마루 장선보다 그 크기가 작았던 것으로 보인다. 작은 크기로 인해 생기는 구조적 불완전함을 보완하기 위해 나중에 좀 더 큰 부재를 추가 설치한 것이며 이때 서로 다른 크기의 장선을 사용하게 된 것으로 보인다. 장선의 간격도 차이가 난다. 2층에 비해 1층이 비교적 촘촘하게 설치되어 있었다. 2층은 비교적 장선간격이 일정하나 1층은 실마다 차이가 있었다. 지하층 상부인 ‘실 1’의 경우는 평균 390mm이고 ‘실 2’와 ‘실 3’은 310mm 내외, ‘실 4’와 ‘실 5’는 460mm내외이다.

[사진 3-112] 1층 마루 장선의 구성(색깔 차이가 난다)

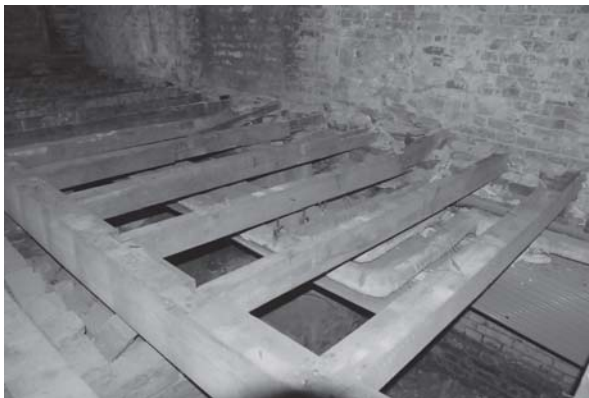
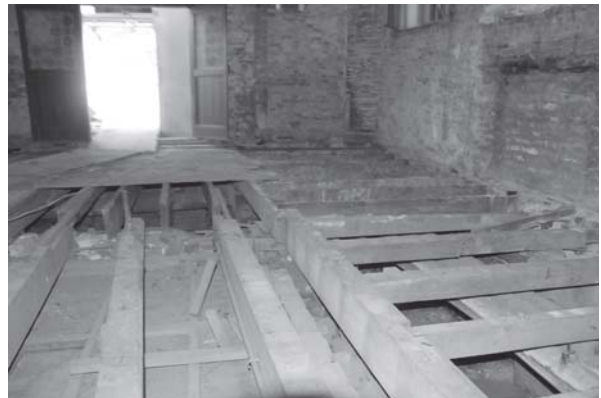
세 번째 형태는 1층 마루 중에서 지하층 동쪽 통로 북쪽 일부와 샤워실 상부에서 나타난다. 첫 번째와 두 번째 경우와는 달리 구법에서 근본적으로 차이가 난다. 앞의 경우는 조적벽에 장선을 걸친 반면, 세 번째 경우는 조적벽에 멍을 깔고 멍에와 같은 높이에서 멍을 반턱 깎아 그 위에 장선을 걸치고 있다는 점이다. 또 장선의 크기도 다르다. 앞의 경우, 장선이 판재에 가까운 반면 이 경우에는 각재에 가깝게 되어 있다. 폭이 90mm에 춤이 120mm 정도 된다. 장선의 방향도 다르다. 멍에는 폭이 120mm, 춤이 120mm로 장선보다 조금 두껍다. 앞의 두 경우에는 기본적으로 남북방향으로 길게 깔려 있는 반면에 이 경우에는 동서방향으로 깔려 있다.

이런 점을 고려할 때 세 번째 경우는 근래에 보수하면서 교체된 것이 확실하다.

[사진 3-113] 1층 마루의 각재형 장선

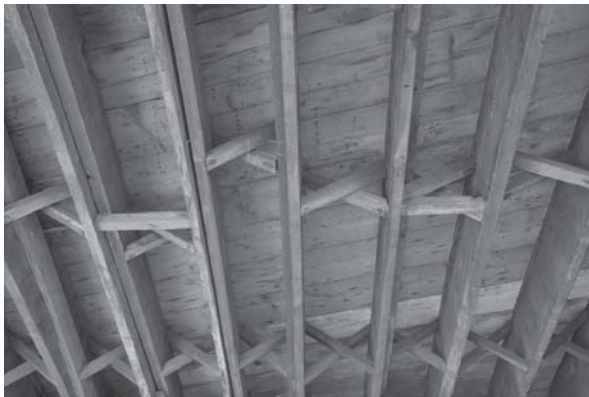
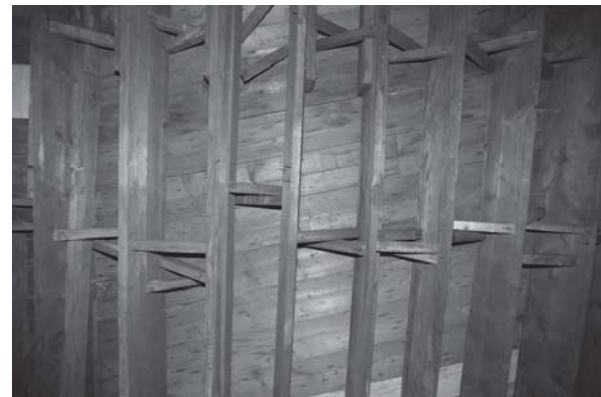
목조마루널 형식의 첫 번째 형태는 2층 마루에서 나타난다. 모두 한 겹으로 되어 있었고 남북방향으로 길게 깔았다. 그 간격은 약간씩 차이가 있는데 평균 450mm 정도 된다. ‘실 1’은 385mm 내외이고 ‘실 2’에서 ‘실 6’까지는 470mm 정도 되었다. 중앙복도는 좀 더 넓어서 530mm 정도 되었다. 아마도 거실이 아니다 보니 좀 더 여유를 둔 것으로 보이며 장선을 받아주는 멍에가 비교적 좁은 간격으로 설치되어 있기 때문으로 보인다. 장선은 두께가 평균 60mm이고 굵은 270mm 정도 되었다. 장선이 거의 판재와 같다 보니 좌굴이 생길 것을 고려해 장선과 장선 사이에 60×60mm되는 각재로 가새를 연결하여 고정하였다. 가새 간격은 위치마다 다르나 1,500~2,000mm 정도 되었다.

[사진 3-115] 2층 마루 장선과 가새

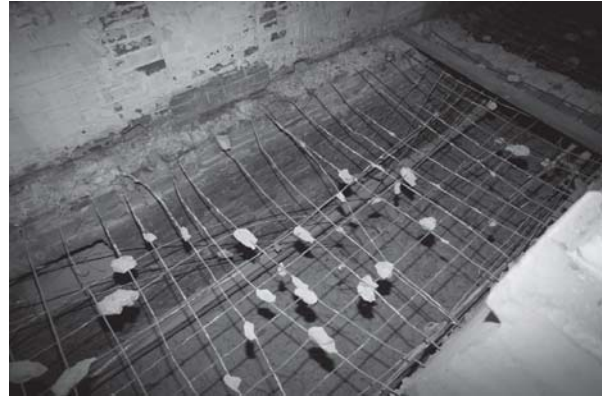
[사진 3-118] 1층 바닥 슬라브 철근

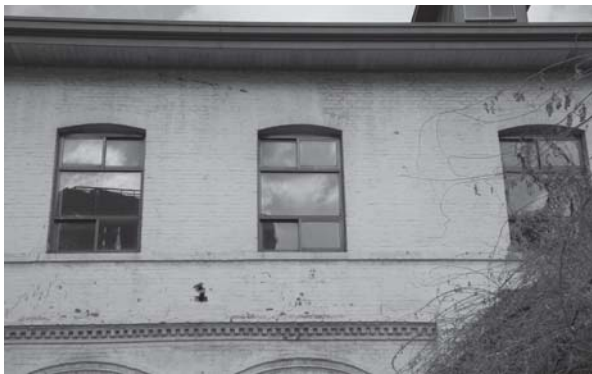
[사진 3-135] 2층 외벽에 남아 있는 아치 모양(결원형아치)

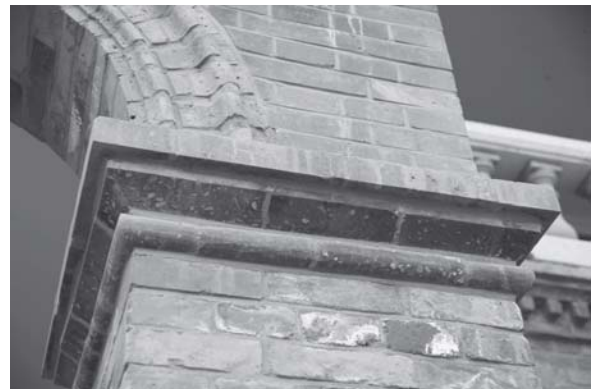
[사진 3-139] 기둥상부에 쓰인 이형벽돌(보수 후)

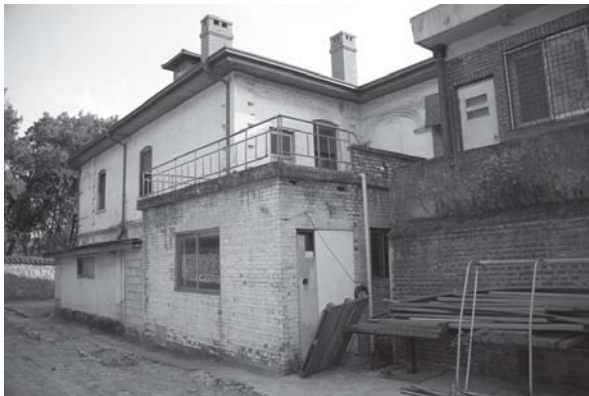
1층 북서쪽에는 근래에 증축된 부분이 있었다. 벽돌과 블록으로 시공되어 근래에 사무실로 쓰였던 이 공간은 원형과 먼 부분이어서 철거가 이루어졌다. 철거를 한 결과 지하층에서 지상으로 통하는 계단과 지상에서 1층 회랑으로 통하는 계단이 나타났다. 지상에서 직접 지하층과 1층 회랑으로 내려가고 올라갈 수 있었던 것이다. 이 계단의 발견으로 과거 평면구성에 대해 좀 더 확인할 수 있었다. 지하층으로 내려가는 계단끝에는 아치로 틀어진 지하층 출입구가 확실하게 확인되었고 지상으로 통하는 계단의 존재로 1층 동측부분에 확실히 회랑이 있었음을 확인할 수 있었다.

[사진 3-190] 배면 증축된 부분 철거 전 상태

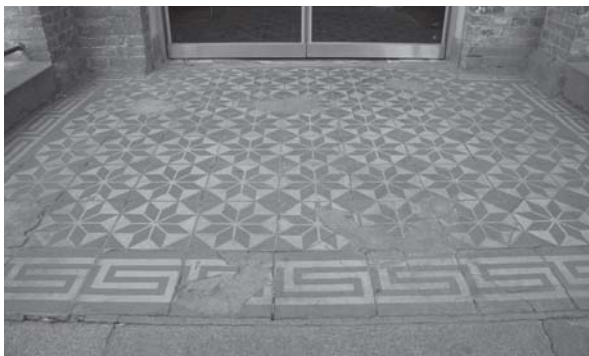
1층 입구와 중앙통로에는 장식용 테라조타일이 깔려 있다. 이 타일은 두께가 25mm이고 가로가 250mm, 세로가 250mm로 정사각형 타일이고 콘크리트 슬라브 위에 시멘트몰탈로 접착되어 있었다. 일부는 깨져 있거나 손상이 간 상태였다. 타일재료 구성을 보면 오석으로 보이는 검은색 부분과 백 시멘트를 부어 만든 것으로 보이는 흰색부분으로 되어 있었다. 즉, 오석을 모양에 맞게 자른 후 여

[사진 3-196] 1층 정면 출입구 바닥에 깔린 타일

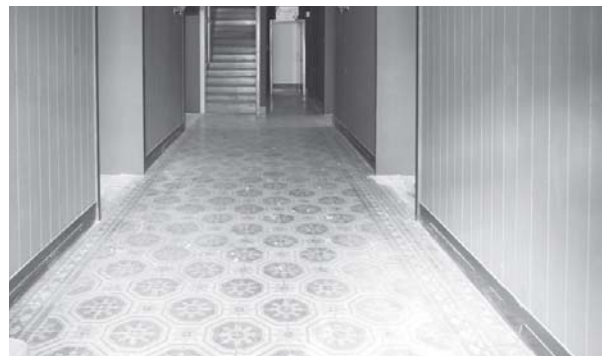
[사진 3-197] 1층 중앙통로 바닥에 깔린 타일

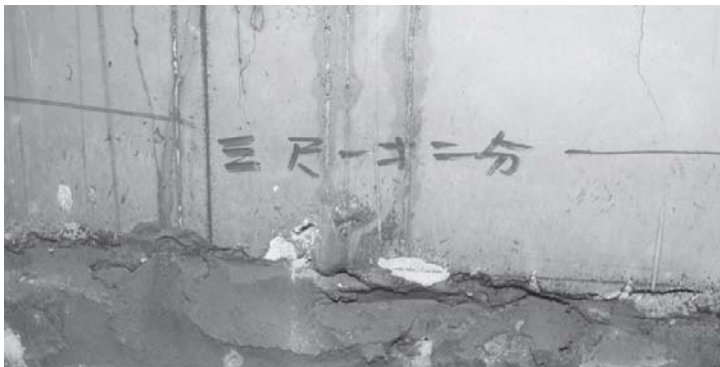
2층에는 벽난로가 한 개 있다. 비교적 상태가 잘 보존되어 있었다. 마감재를 철거해 본 결과 과거에 벽난로를 설치하기 위해 적어 놓았던 일본어로 된 글씨가 발견되었다. 그 내용은 다음과 같다. 시공용 표시였다.

[사진 3-211] 2층 벽난로에 새겨진 문구

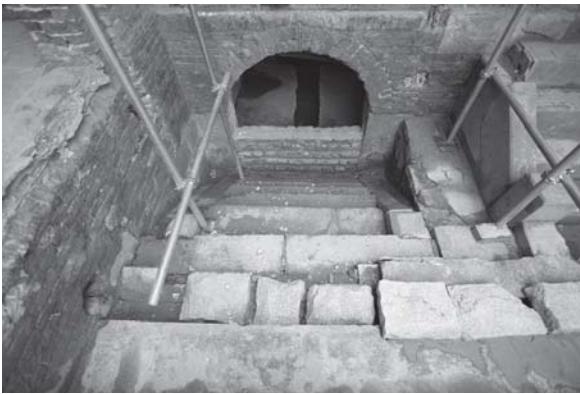
[사진 4-8] 지하 1층 출입구 원형모습

중명전 북서쪽에는 원형부분에 덧붙인 부분이 있었다. 1층에만 덧붙여 사용하였는데 이 부분은 원형과 달라 철거하기로 되어 있어 이 부분을 철거 하였다. 철거한 결과 증축된 부분은 확실히 후대에 확장한 것이 확인되었고 원래 원형이 나타났다. 그 핵심은 계단 부분과 지하층 출입구이다. 이 계단은 1층과 지하층으로 연결되는 계단이었고 지하층 출입구는 원래 개방되어 있어야 했으나 막혀 있는 상태였다. [3장 4-1. 지하 1층 배면 지하출입구 유구조사 참조]

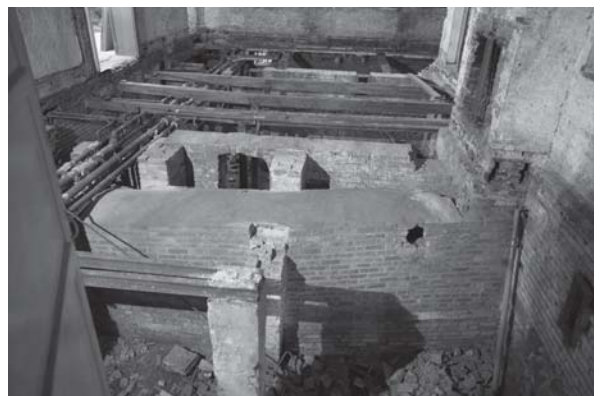
지하 1층의 조적벽은 2.0B로 되어 있었다. 1층 마루를 해체한 후 지하 1층 공사가 시작되었다. 해체해 보니 지하 1층의 전체 윤곽이 드러났다. 조적벽의 상태를 보니 장선이 걸렸던 상부부분이 문제가 있었다. 하부는 그런대로 양호했는데 상부 벽돌은 석회몰탈 강도가 약해 서로 이완되어 있는 경우가 많았다. 어쩔 수 없이 상부벽돌 5단 정도를 해체하여 재시공할 수밖에 없었다. 5단 정도를 해체한 후 다시 조적하면서 장선이 얹을 자리를 감안하여 벽돌을 쌓아 나갔다. 이때 기본벽돌의 50% 정도는 재사용하고 나머지 50%는 신재를 사용하였다. 조적쌓기 방식은 소위 네델란드식으로 되어 있었기 때문에 같은 식으로 쌓았다.

[사진 4-18] 지하 1층 남쪽통로 1과 '실 3' 부분 모습

[사진 4-19] 지하 1층 '실 3' 부분 모습

[사진 4-20] 지하 1층 '실 2' 부분 모습

[사진 4-21] 지하 1층 '실 3', '실 2' 부분 전경

[사진 4-22] 지하 1층 '실 4' 부분 모습

[사진 4-23] 지하 1층 '실 4' 부분 모습

[사진 4-24] 지하 1층 '실 5' 부분 모습

[사진 4-25] 지하 1층 남쪽통로 2 부분 모습

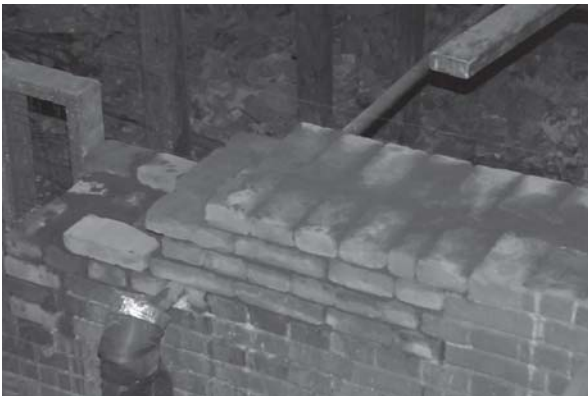
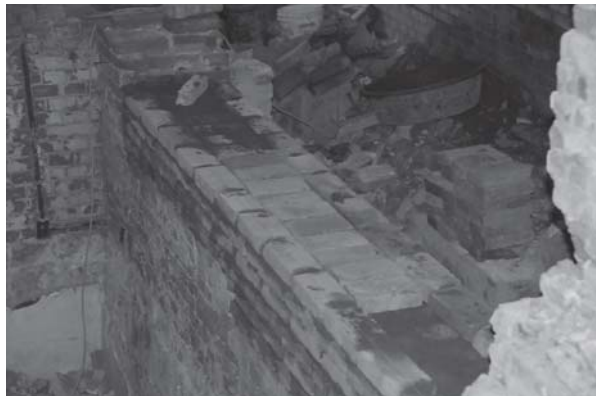
[사진 4-26] 지하 1층 조적벽 쌓기

[사진 4-27] 지하 1층 조적벽 쌓기

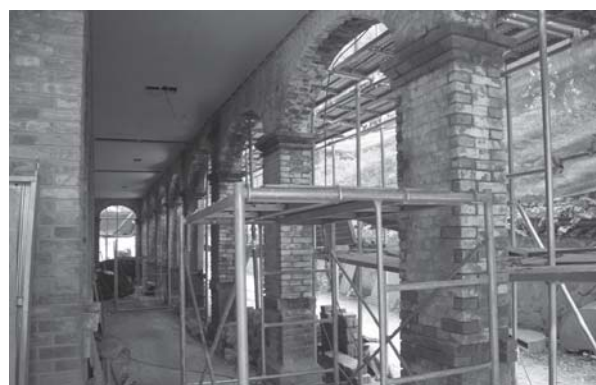
[사진 4-38] 1층 외벽 해체공사

[사진 4-39] 1층 외벽 해체공사

1층 외부 벽돌은 2층 회랑 외부 조적공사가 완료되는 시점에서 시작하였다. 2층 외벽하중이 많은 상태에서 1층 외벽을 헐어낼 경우 구조적 문제가 발생할 수 있기 때문이다. 그래서 공사하기 어려웠다. 회랑 내벽의 경우, 없는 것을 만들어내는 것이어서 오히려 쉬웠지만 외벽의 경우는 외벽이 있는 상태에서 부분적으로 헐어내면서 아치를 받는 기둥을 만들어내야 하기 때문이었다. 다행인 것은 1층 외부에 있는 벽은 창 하부와 아치 바로 밑에 있는 벽만 헐어내면 되었다. 우선 창 하부에 있는 벽돌벽을 헐어내고 창 상부, 아치 바로 밑에 있는 벽을 헐어내었다. 아치는 그 자체가 구조적 기능을 하는 것이어서 안정성이 있었다.

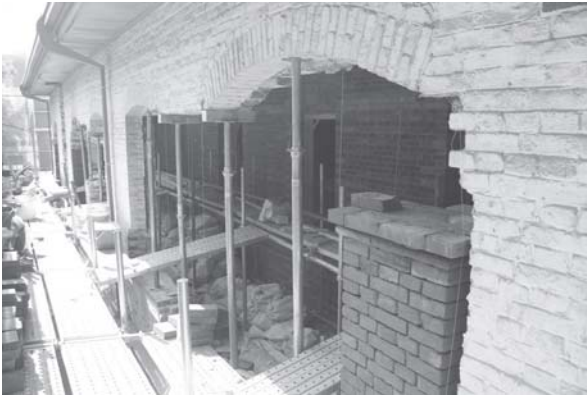
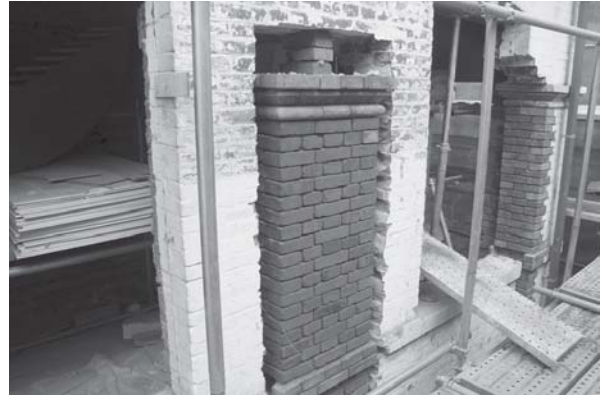
[사진 4-44] 2층 외벽 일부 헐어내기

[사진 4-45] 일부 헐어낸 부분에 조적기둥 세우기

[사진 4-46] 아치틀을 받치고 아치 설치하기

[사진 4-47] 완성된 아치에서 아치틀 제거하기

외벽공사는 상부 구조의 안정성을 고려하여 조심스럽게 진행하였다. 벽 전체를 헐어내는 것이 아니라 조적기둥이 위치할 부분을 먼저 부분적으로 헐어내면서 헐어낸 부분에는 아치 받침용 조적기둥을 세우고 이 기둥이 완료되면 나머지 부분인 창호가 위치 할 부분을 헐어내어 아치를 쌓고 틈새를 벽돌로 사춤하듯 끼워가면서 공사하였다. 이런 과정을 반복하면서 차츰차츰 완성해 나갔다. 2층 벽도 1층과 같이 창대석 있는 선상에서는 전벽돌을 3단 쌓았고 다시 창틀 상부 아치에도 전벽돌을 3단 쌓고 그 위에 적벽돌을 쌓았다. 2층 내벽 조적의 상부에는 지붕을 구성하는 장선틀이 있는데 이 부분까지 꼭 끼게 쌓아 상부 지붕을 받도록 하였다.

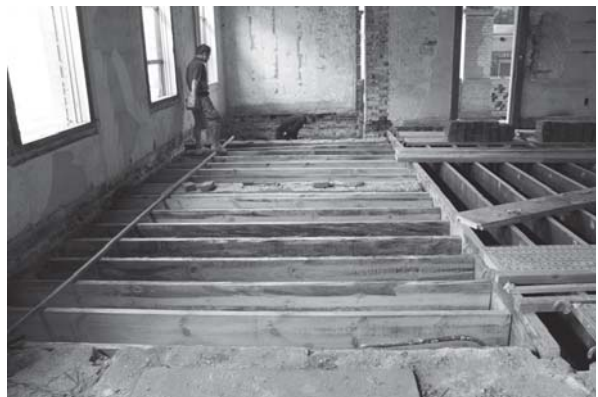
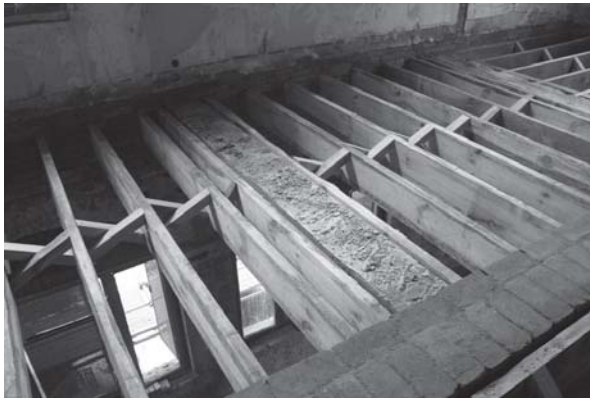
기존 마루는 상당 부분이 부식되고 처짐이 생겨 불안정한 상태여서 이를 보수하였다. 그 구조는 기존 것과 같은 구법으로 공사하였다. 기존 장선 중 상태가 좋은 것은 재사용하였는데 1층의 경우는 약 20% 정도이고 2층의 경우는 약 30% 정도였다. 신재로 반입된 장선은 모두 육송을 사용하였다. 장선은 240×60mm 크기인데 1개씩 설치하였고 간격은 기존과 같은데 370~400mm로 하였다. 장선을 설치하고 기존과 같이 60mm 각재를 ‘×’ 모양으로 해서 가새를 설치하였다. 이 장선은 벽돌에 100~120mm 물려 설치하였다. 구재를 사용하면서 신재와 약간씩 높이차가 발생하였는데 이런 부분은 목재췌기를 이용해서 맞추어 설치하였다.

[사진 4-56] 1층 마루 장선 설치

[사진 4-57] 2층 마루 장선 설치

[사진 4-58] 2층 마루 장선 설치

[사진 4-59] 장선과 벽돌의 결구

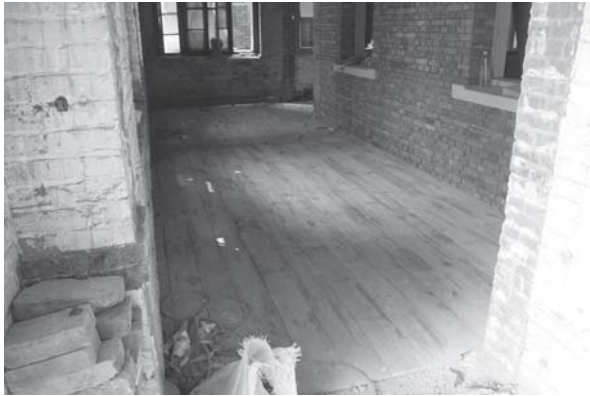
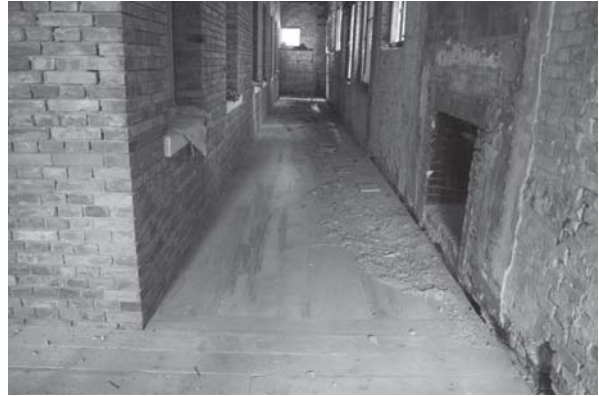
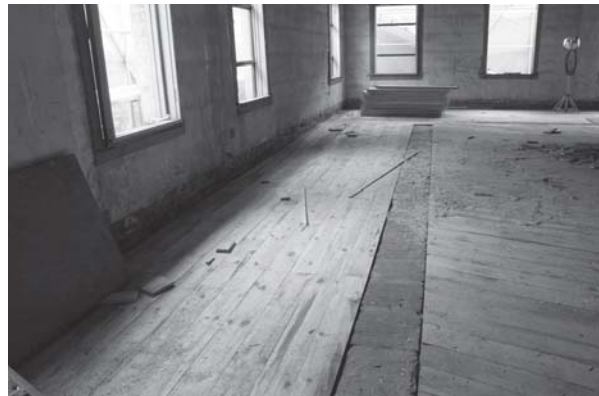
[사진 4-60] 1층 마루 설치공사

[사진 4-61] 1층 마루 설치공사

[사진 4-62] 1층 마루 설치공사

[사진 4-63] 1층 마루 설치공사

장선 위에 마루를 설치하였다. 마루는 두께 27mm짜리 육송 판재를 사용하였다. 폭은 240mm이다.

이 마루는 기존과 같은 방법으로 일부는 장선의 직각방향으로, 일부는 사선방향으로 설치하였다. 1층과 2층이 약간씩 다른데 이는 가능하면 기존과 같은 방법으로 설치하기 위함이었다. 장선과 마루는 못으로 결구하였으며 1층과 2층에서 기존에 콘크리트 슬라브로 되어 있던 곳을 제외하고 모두 설치하였다. 마루나 장선 모두 훈증처리하였다.

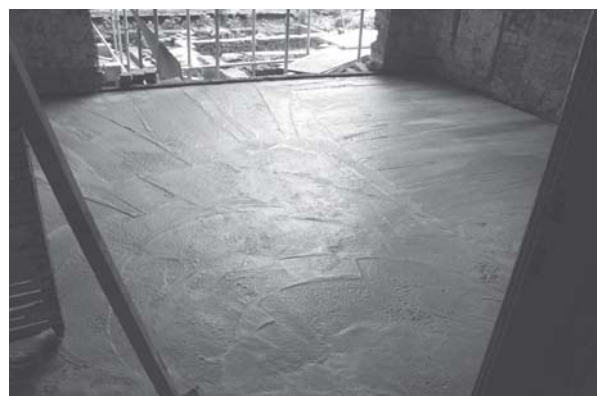
[사진 4-64] 철근 배근

[사진 4-65] 콘크리트 타설

1층과 2층의 서쪽 회랑은 일부가 콘크리트 슬라브로 되어 있었다. 이 슬라브를 해체하고 콘크리트 슬라브를 재설치하였다. 위치는 같은 곳이었다. 철근은 복배근 하였는데 상부근은 D13 짜리를 250mm 간격으로 설치하였고 하부근은 D13 짜리를 250mm 간격으로 설치하였다.

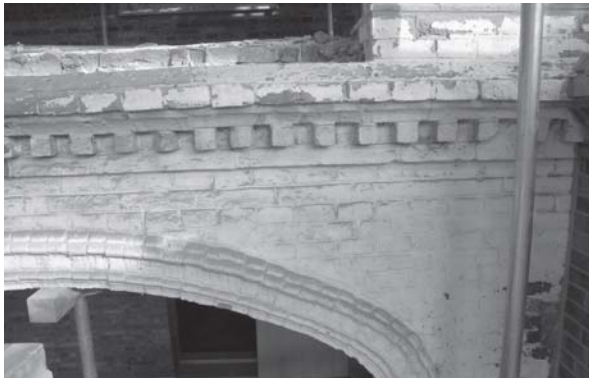
중명전은 흙벽돌 조적건물로서 적색벽돌과 흑색벽돌로 외장이 꾸며져 있으며, 내층에 적색안료(석간주), 중층에는 미황색 유성페인트, 표층에는 백색 수성페인트로 구성되어 있으며 페인트는 수회에 걸쳐 덧칠해져 있다. 테라스 내부 벽면도 내층에 적색안료(석간주), 중층 미황색페인트, 표층 백색 수성페인트로 칠해져 있으며 2층 복도는 페인팅 도장 강도가 약하나, 1층 테라스 복도는 페인트접착강도가 상당히 강하고 두텁게 도막이 형성되어 있다. 지대석의 경우 화강암 재질로서 내부에 미백색, 표층에 회색의 수성페인트로 도장되어 있다.

복도 내벽과 처마 밑 등 강우가 직접 들이치지 않는 곳이나 햇볕을 직접 받아 우수가 쉽게 증발하는 곳의 벽돌은 표면강도가 원상태를 거의 유지하고 있으며 이곳의 페인트도막 고착정도도 상당히 강한 편이다. 반면, 웅달이나 1층 부위의 벽돌은 빗물과 습기에 의한 재질의 풍화가 상당히 진행되어 부분적으로 표층 탈피가 진행 중이다.

[사진 4-66] 세척 전 외벽 도장상태

[사진 4-67] 세척 전 테라스 복도 도장상태

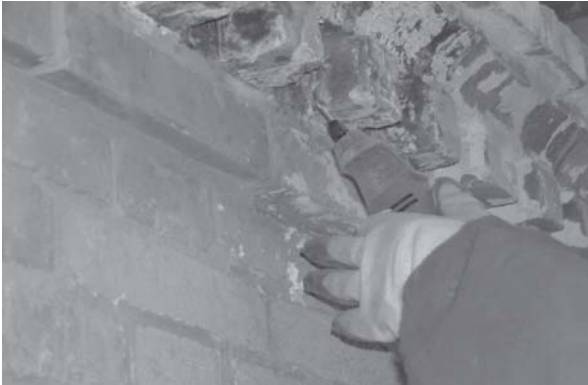
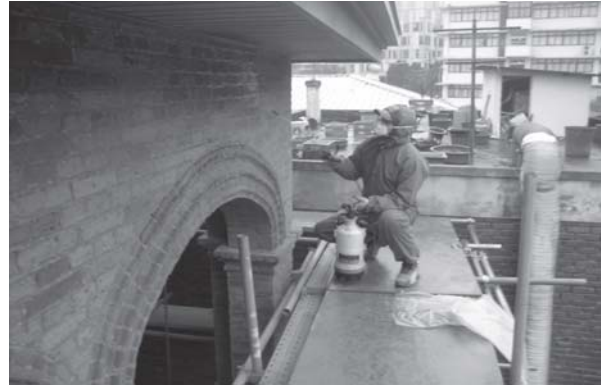
[사진 4-68] 1차 페인트 도막제거

[사진 4-69] 1차 페인트 도막제거 상태

[사진 4-70] 2차 페인트 도막제거

[사진 4-71] 3차 페인트 도막제거

[사진 4-72] 4차 시멘트 줄눈부위 세척

[사진 4-73] 페인트 제거 후 발수경화제 도포

[사진 4-74] 모터툴에 의한 요철부위 및 페인트 잔재물 연마

[사진 4-75] 페인트 제거 후 발수경화제 도포

[사진 4-76] 샌딩작업을 위한 분진 가림막 및 집진기 설치

페인트 리무버에 의한 수성페인트의 도막제거는 쉽게 일어나며 2-3회 반복으로 내층의 오염 없이 헤라나 철솔로 쉽게 제거된다. 중층의 유성페인트는 리무버에 의해 연화가 되기는 하나 연화정도가 미약하고 색상이 용해되어 표면을 오염시킨다. 신나나 MEK에 의한 페인트의 용해도 쉽게 일어나지 않으며 용해된 색소가 벽돌표면에 재흡착되어 표면을 오염시킨다.

자일렌의 경우, 끓는점이 높아 용매의 표면흡수율이 타 용매에 비해 느리고 리무버에 용해된 색소가 응결되어 분무기에 의한 분무 직 후 솔로 제거하면 재오염 정도를 최소화하며 제거가 가능하였다.

60mesh의 Garnet로 샌딩할 경우, 3~4kg/cm<sup>2</sup>의 압력으로 페인트 도막의 제거가 가능하나 재질이 약화된 벽돌의 경우 표면의 질감이 너무 거칠게 나타나고 있다. 따라서, 현관 내부복도 및 건물후면 2층 부위는 60~80mesh의 Garnet와 금강사(Aluminium Oxide)로 2~3kg/cm<sup>2</sup>의 압력으로 재질의 파손정도를 고려하여 분사압력과 분사거리를 조절하며 샌딩하였다.

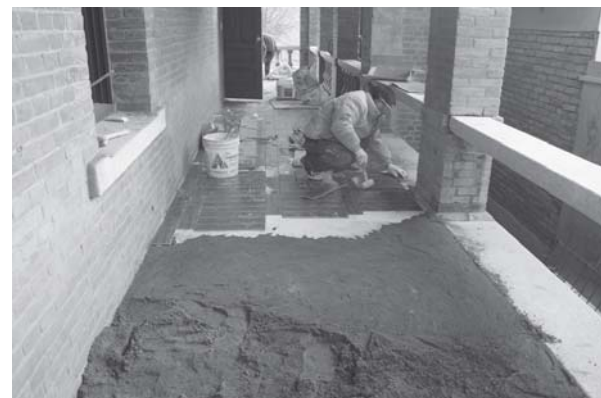
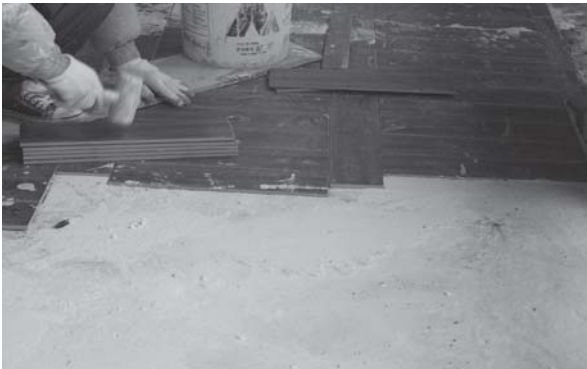
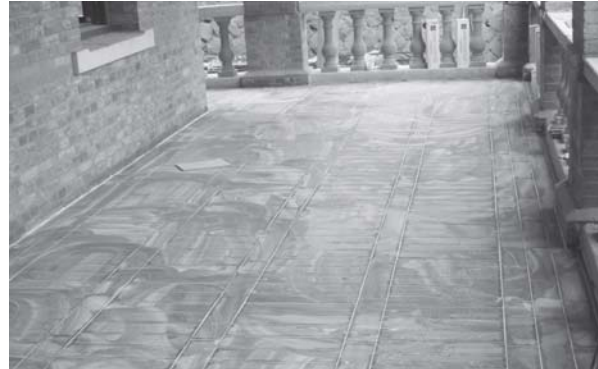
[사진 4-81] 회랑 설치몰탈 깔기

[사진 4-82] 설치몰탈위 타일 깔기

[사진 4-83] 설치몰탈 위 타일 깔기

[사진 4-84] 완성된 회랑 바닥

중명전에 새로 생긴 부분이 회랑이다. 회랑은 외부공간이다 보니 바닥마감재료 선정에 어려움이 있었다. 내구성을 고려해야 하기 때문이었다. 목재의 경우는 물에 약해 사용이 어려워서 타일을 사용하였다. 타일도 여러 가지가 있는데 이번에 사용한 타일은 목재 마루 무늬 타일이다. 이 타일을 우물마루 모양이 나도록 설치하였다. 이 타일은 자기질타일인데 길이가 450mm이고 폭은 90mm, 두께는 6mm이다. 회랑의 구조 바탕은 장선 위 육송판재이다. 그러다 보니 우수에 의한 침수가 우려되어 외부 쪽, 즉, 난간 쪽에는 폭 1,000mm 정도로 시트방수지를 육송판재 위에 깔았다. 그 위에 0.05mm 두께인 PE 필름을 깔아 외부 습기를 차단하도록 한 후 그 위에 몰탈을 깔았다. 몰탈은 30~50mm 정도 되었는데 배수가 되도록 물매를 잡아 두었다. 몰탈에는 와이어메쉬를 설치하였다. 몰탈 위에 바닥타일을 깔았다.

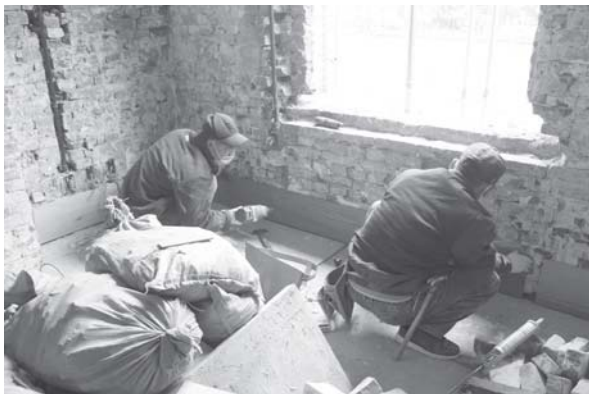
[사진 4-95] 걸레받이 바탕 설치

걸레받이는 집성목 목재를 사용하였다. 미장마감하기 전에 우선 두께 9mm 합판을 조적벽위에 고정하고 그 위에 걸레받이를 설치하였다. 걸레받이는 높이가 240mm이고 두께는 18mm였다. 설치된 걸레받이에 걸레받이 페인트를 칠했다.

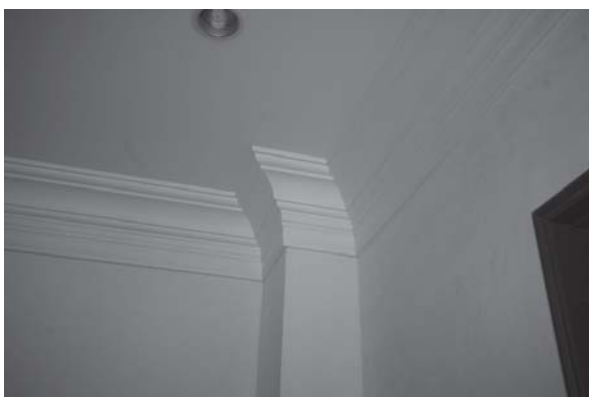
[사진 4-107] 설치된 천장 몰딩

몰딩은 집성목으로 제작하였다. 집성목을 사용한 이유는 건조율이 높아 뒤틀림이 적기 때문이었다. 몰딩은 총 5종류였는데 이중 1개는 걸레받이이고 천장과 관련된 몰딩은 4종류였다. 4종류 중 3종류는 1층 서쪽에 있는 ‘실 1’에 사용하였다. 이곳에 많이 사용된 것은 이 방이 공간계획이나 동선상 접견실의 가능성이 높았기 때문이었다. 사용된 몰딩의 모양과 크기는 [도면 4-8~9]과 같다.

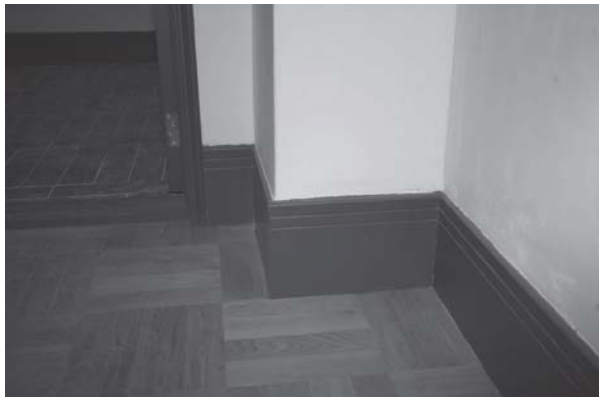
[사진 4-108] 설치된 걸레받이 몰딩

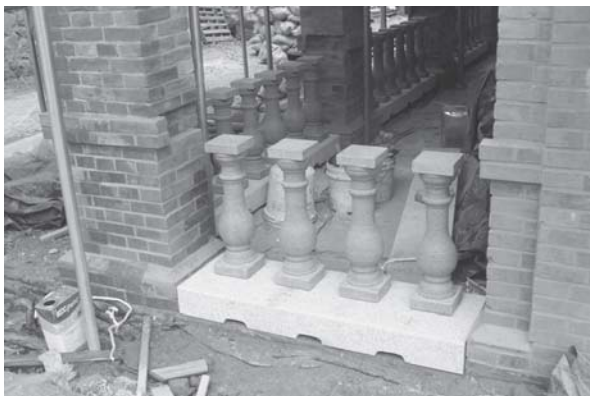
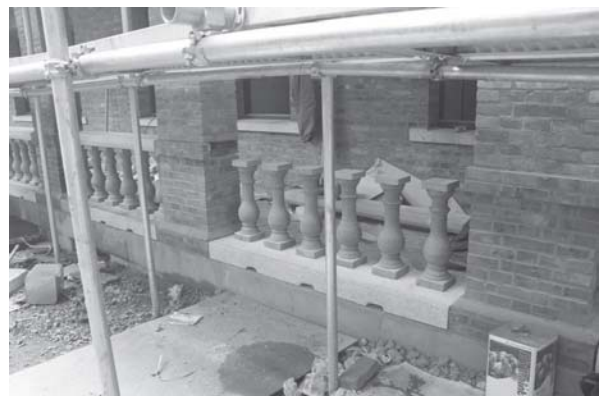
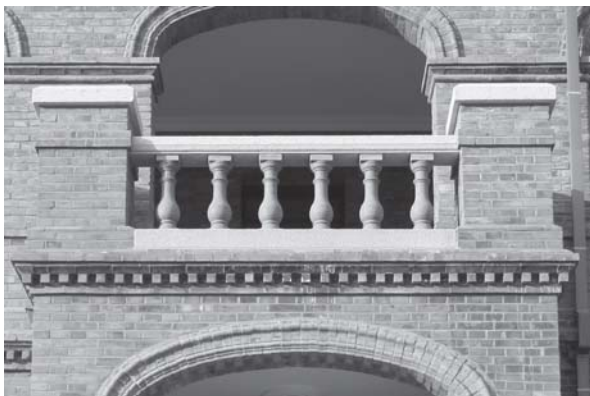
[사진 4-114] 난간 동자석 설치

[사진 4-115] 난간 동자석 설치

[사진 4-116] 난간 동자석 설치 완료

회랑이 생기면서 자연스럽게 난간이 생겼다. 이 난간은 발견된 옛 사진을 근거로 복원하였다. 난간 하대석과 난간 두겹석은 포천석을 잔다듬으로 가공하여 사용하였다. 하대석은 두께가 120mm이고 폭은 350mm이고 두겹석은 두께가 120mm이고 폭은 278mm로 하였다. 동자석은 사진에 나온 동자석과 같은 모양으로 하였다. 동자석은 전남고흥석을 물갈기 가공하여 사용하였다. 동자석은 총 266개가 사용되었다.
