# 강원도의 향교건축

국립문화재연구소

## 강원도의 향교건축

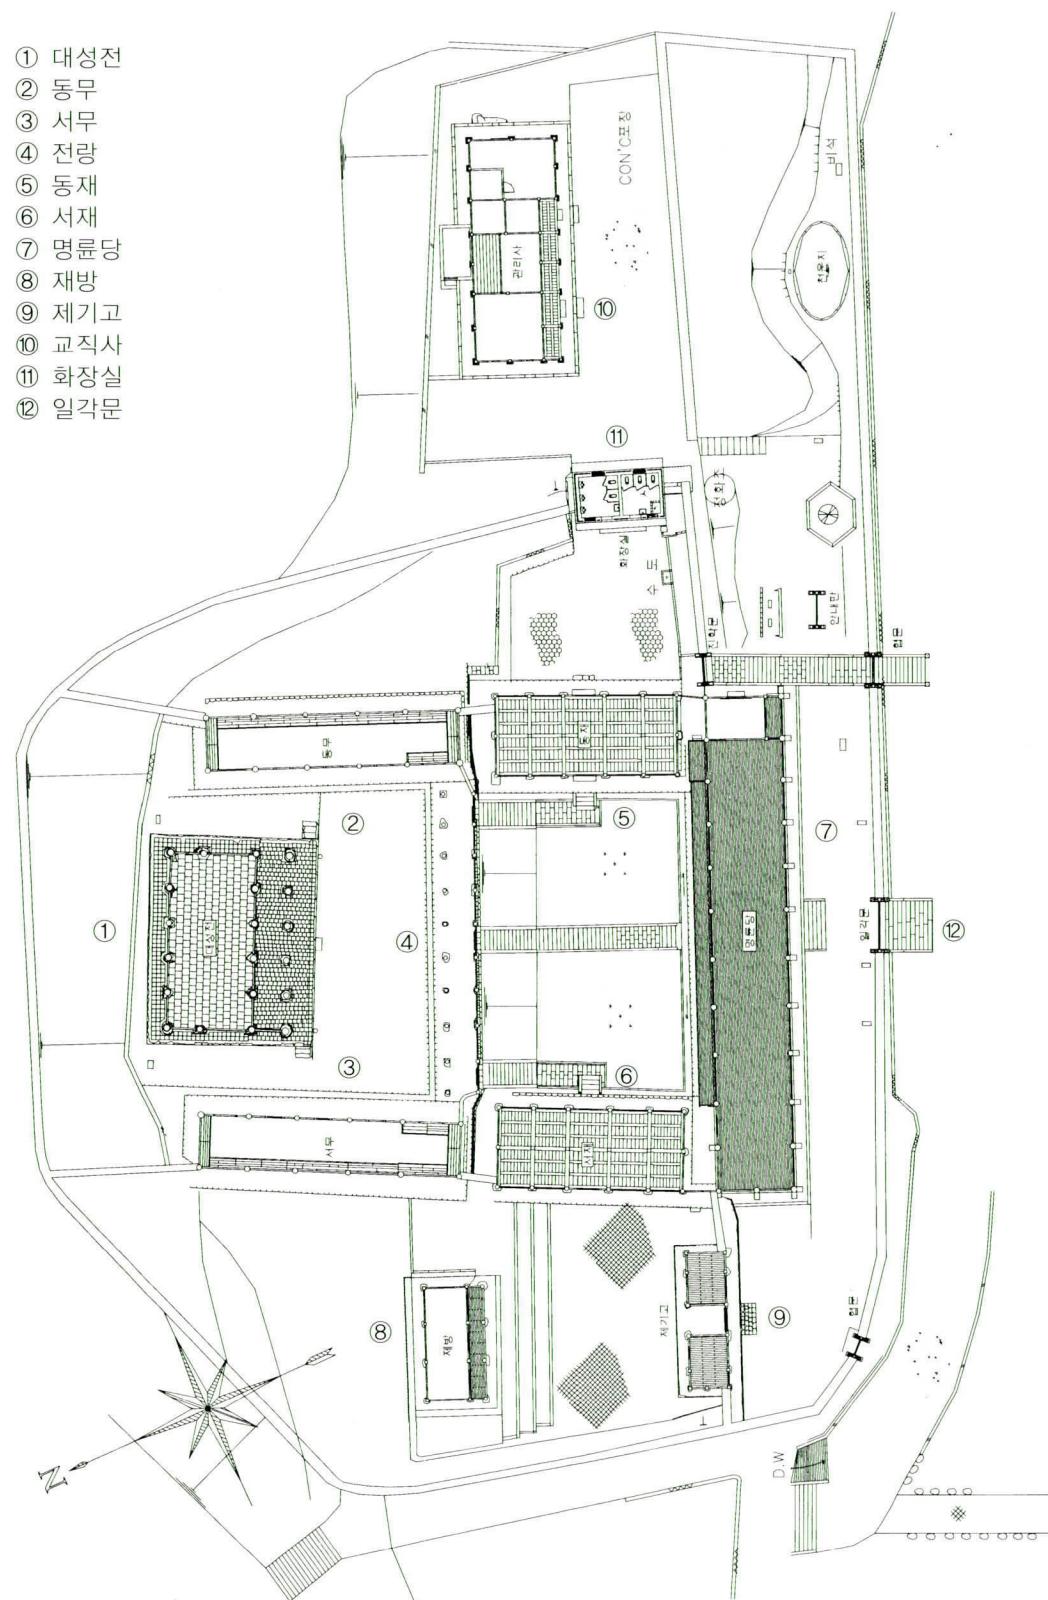
배치도

(문화재청, 『강릉문묘대성전』 실측조사보고서, 2000 에서 전재)

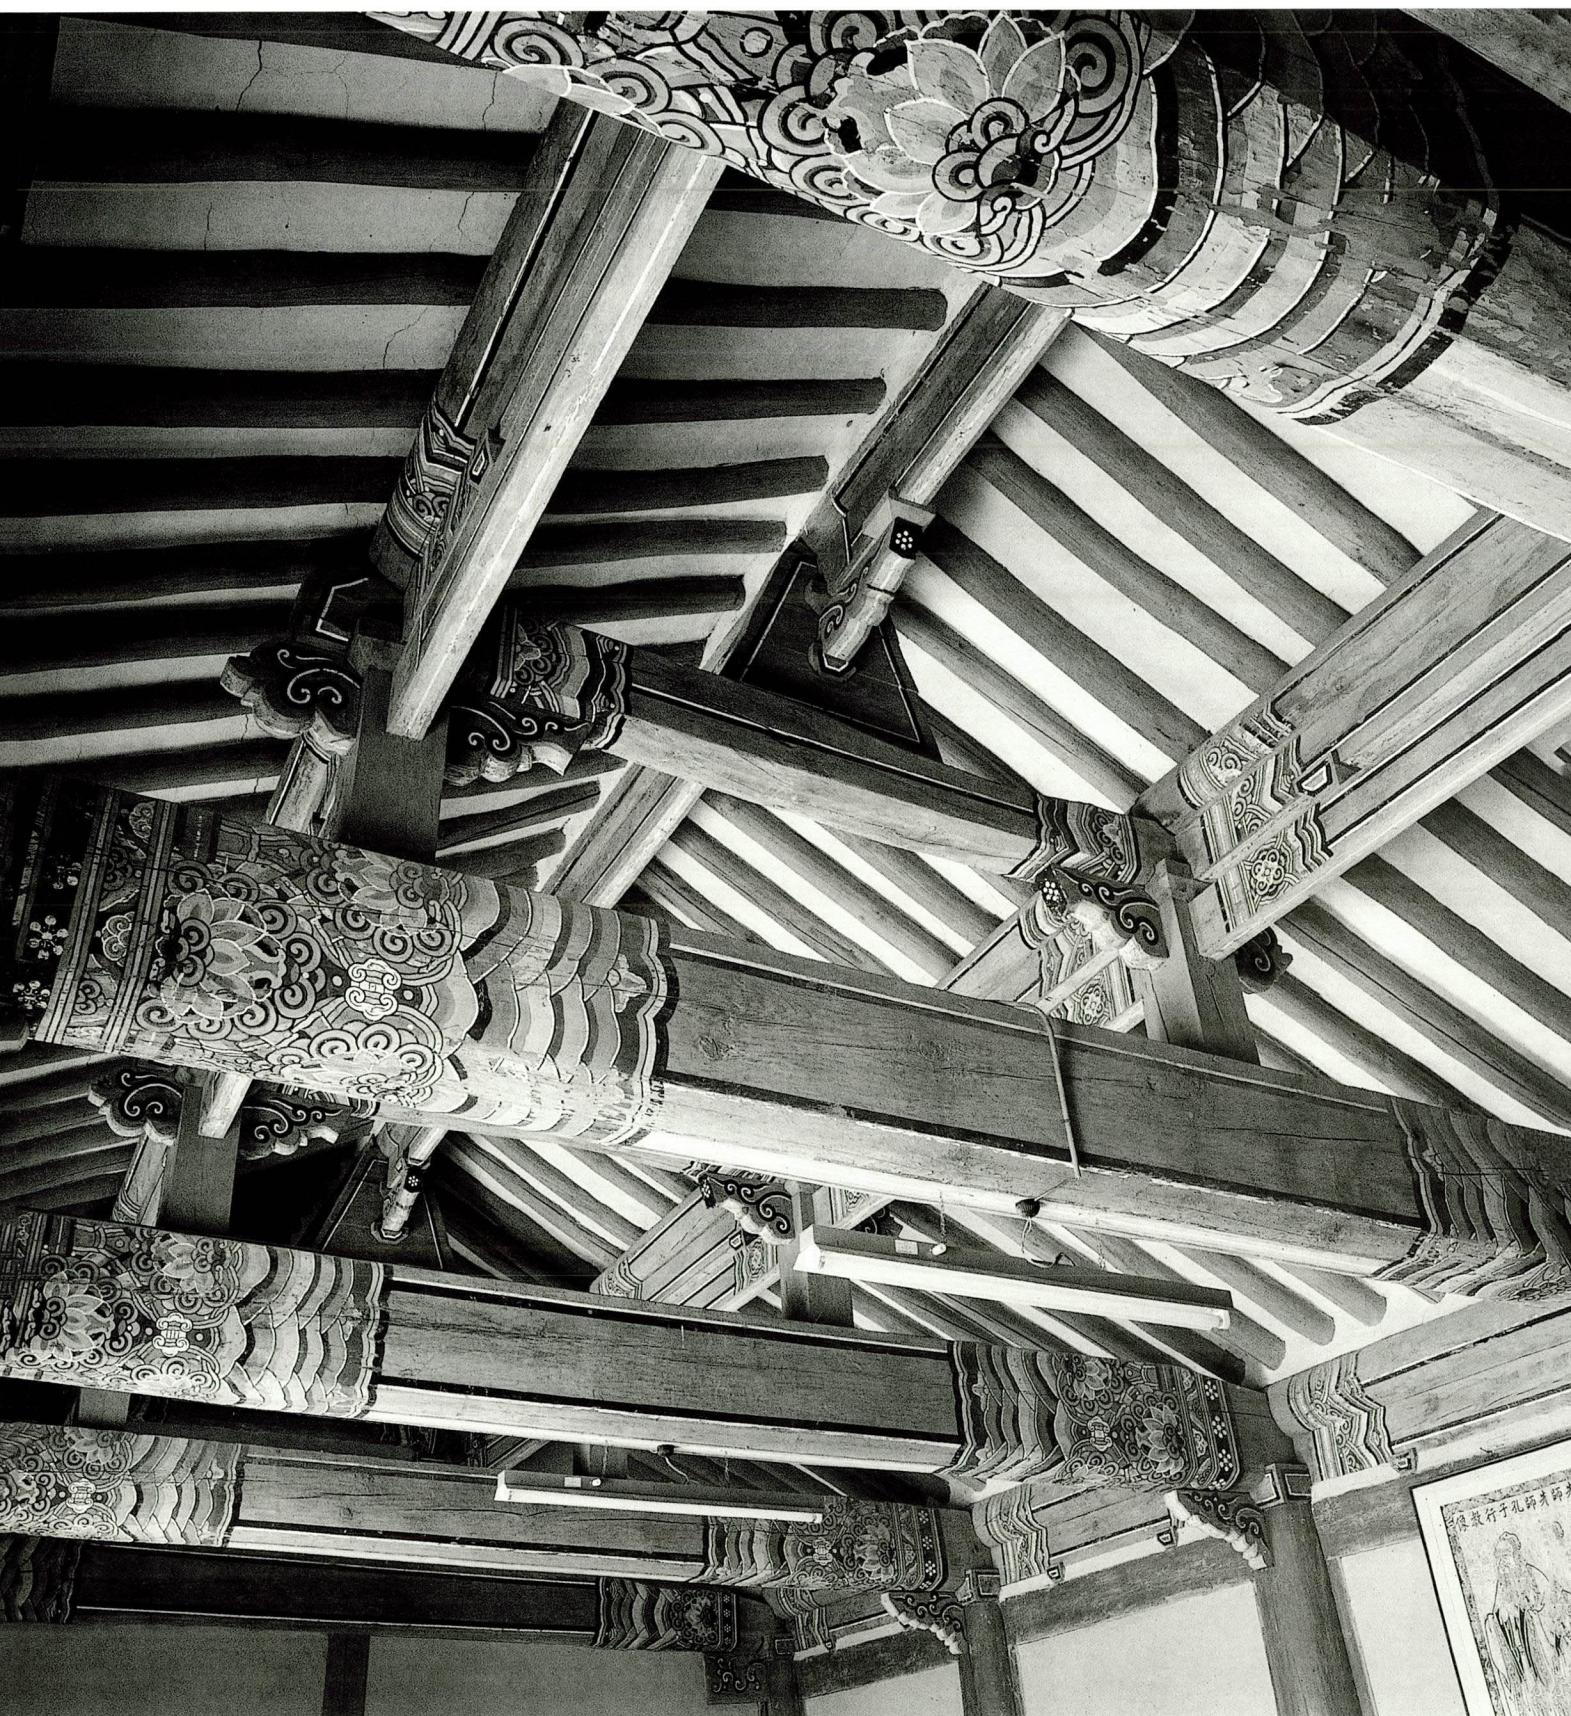
▲ 대성전 내부 가구

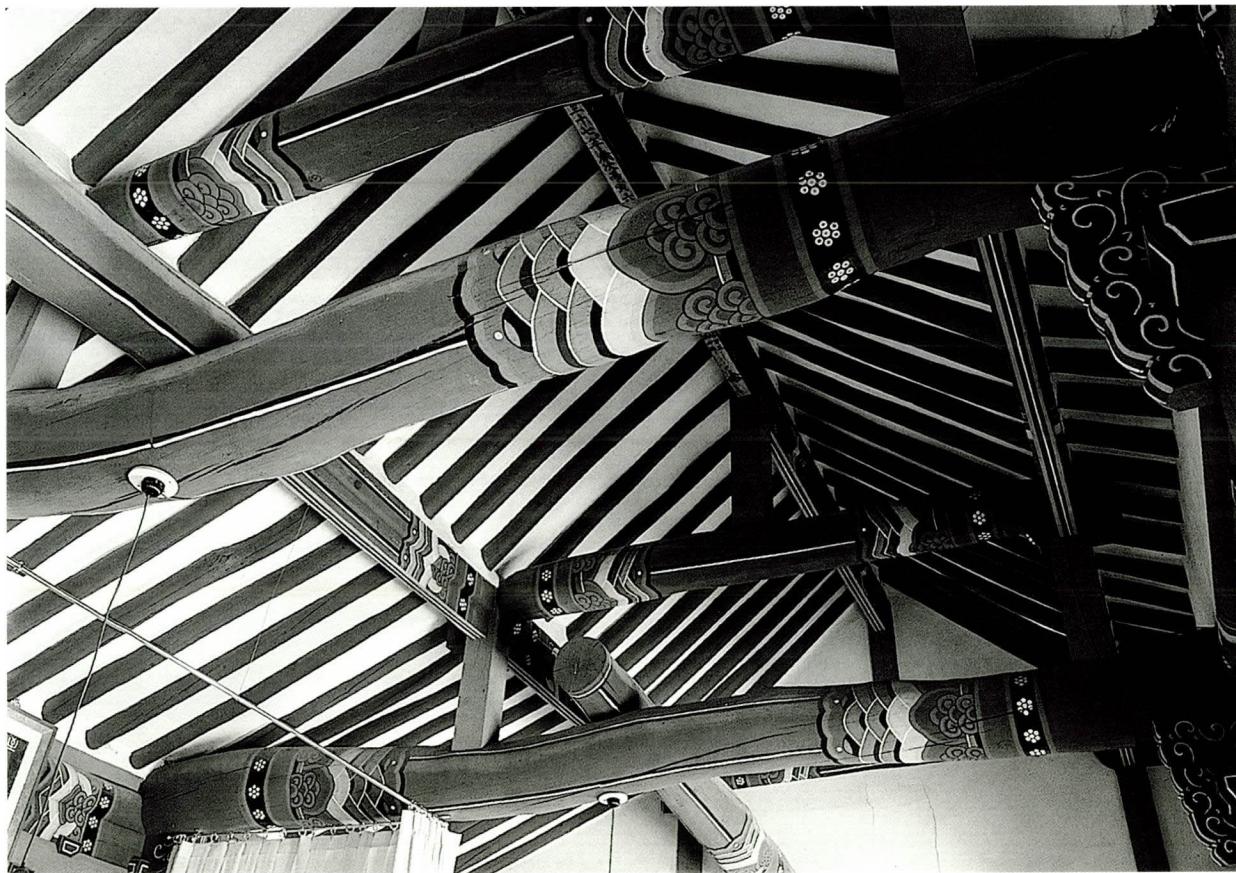
▲ 대성전 내부 가구

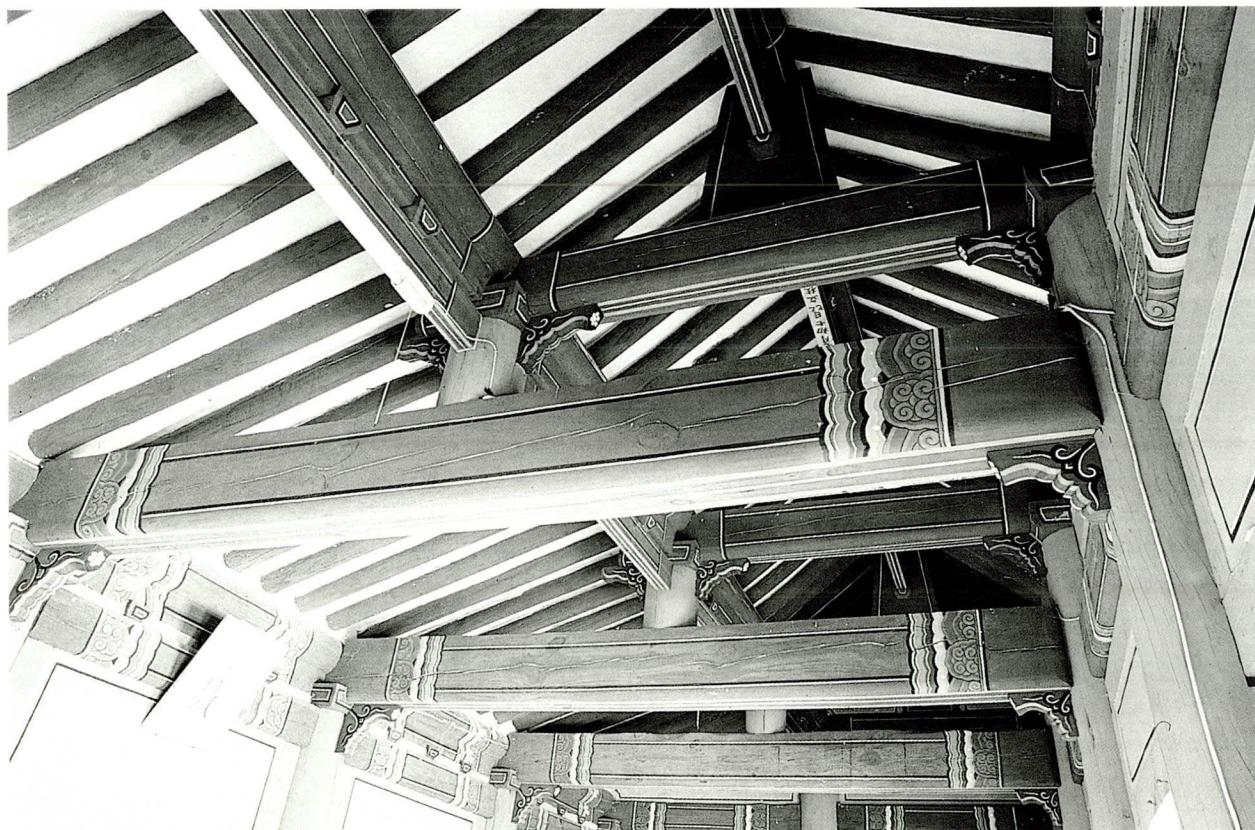
▲ 대성전 내부 가구

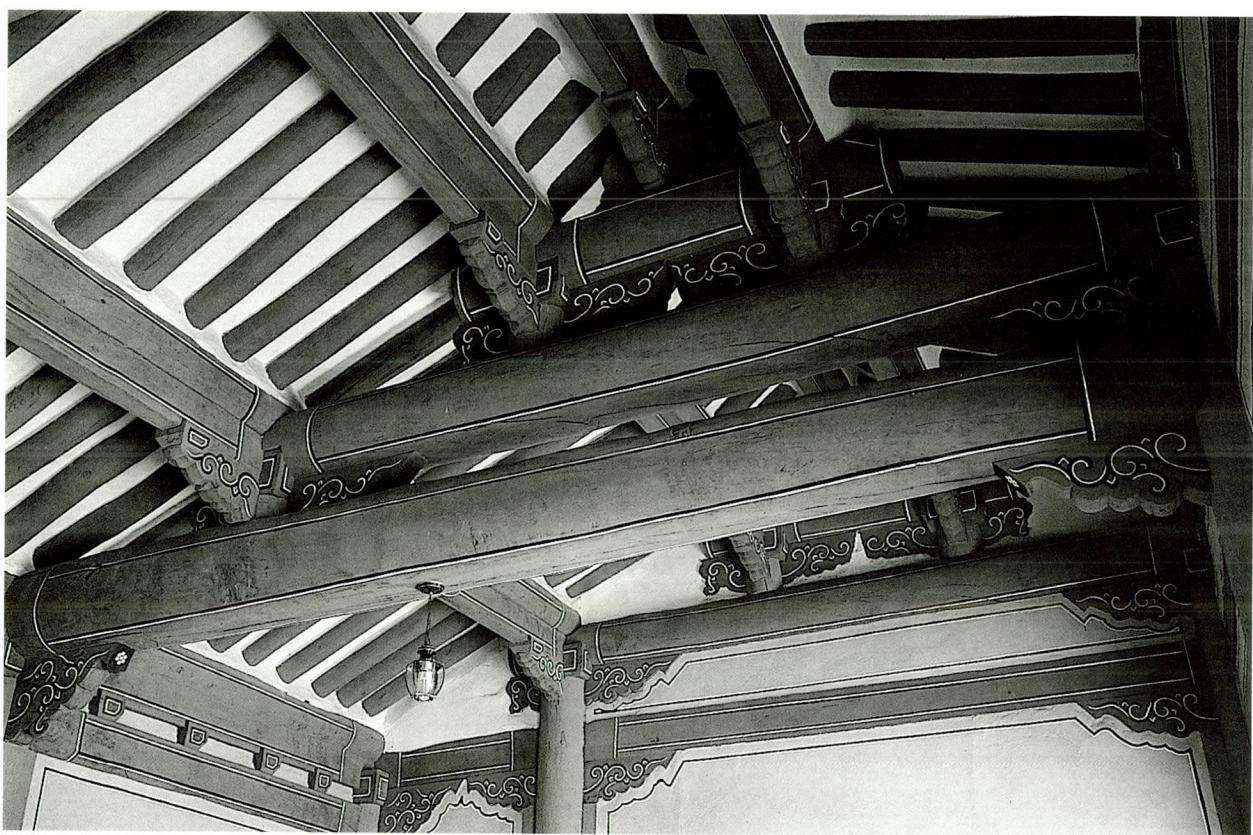
▲ 대성전 내부 가구

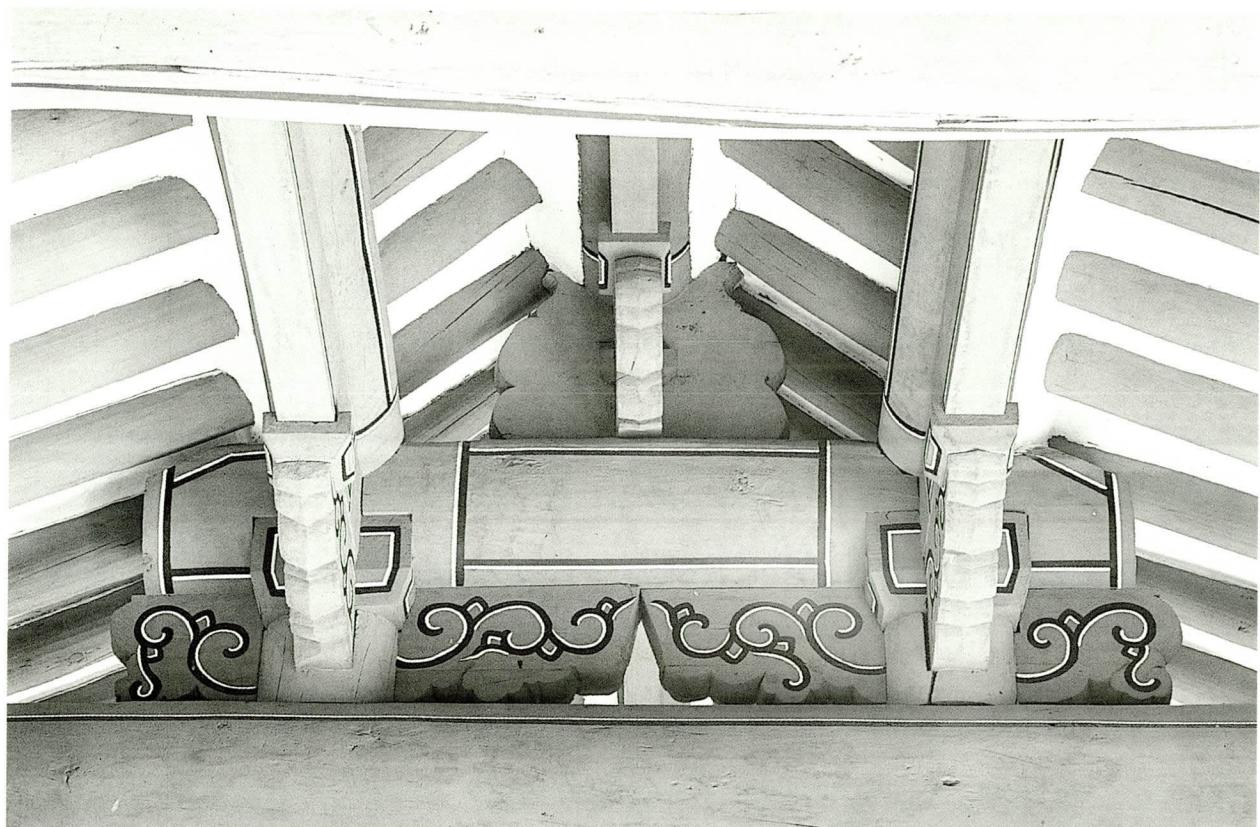
▲ 대성전 내부 가구 상세
