발 간 등 록 번 호

# 덕수궁 중명전 보수·복원 보고서

2009

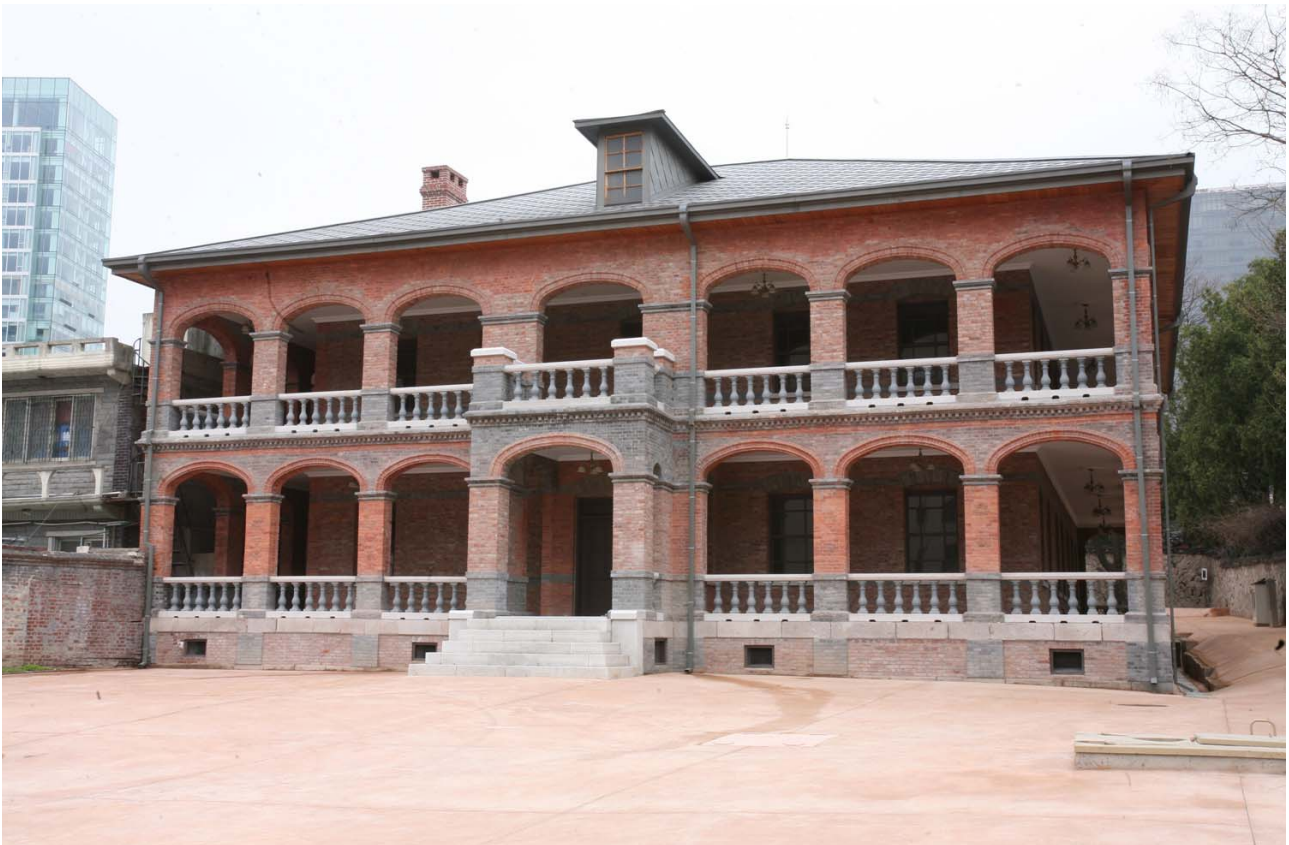
중명전 정면(보수 전)

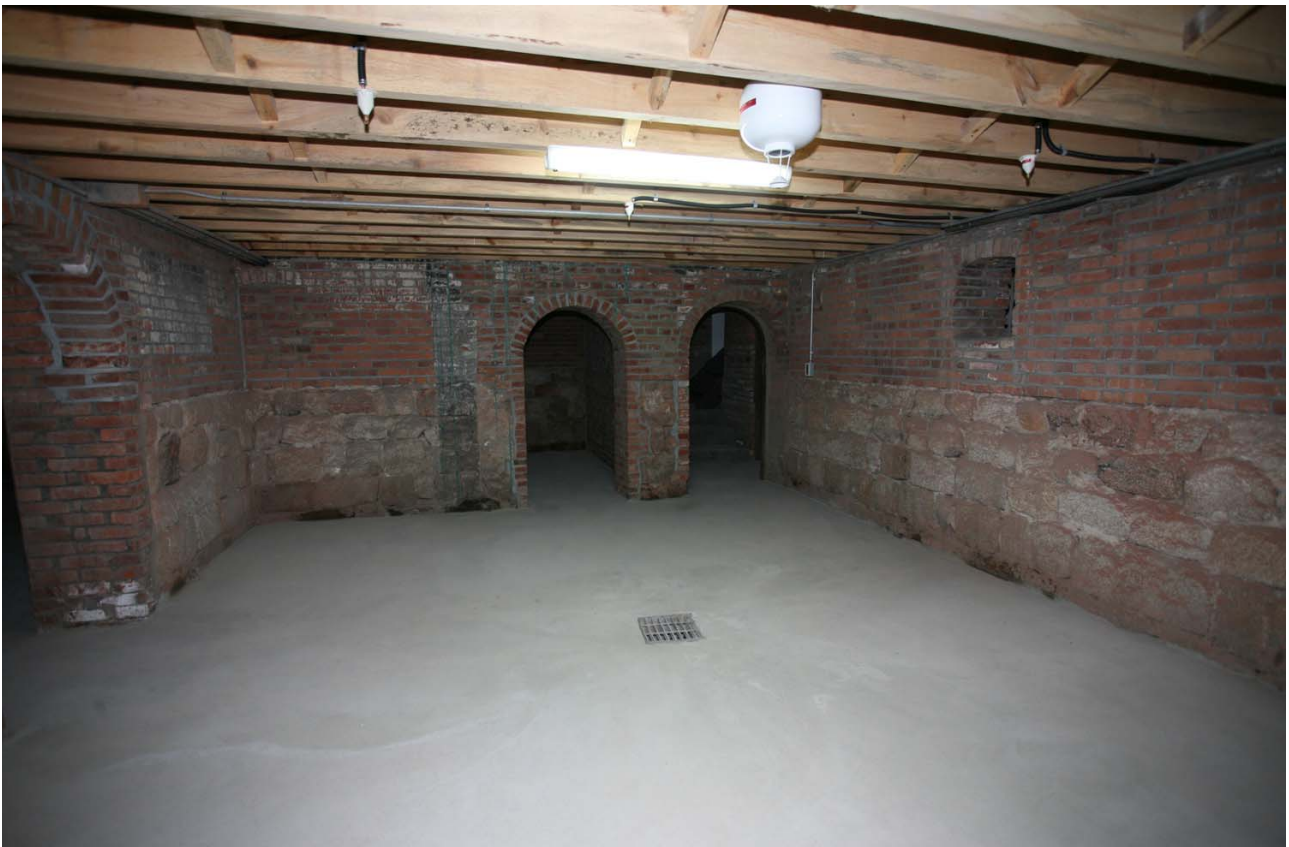
중명전 지하층 동쪽 중앙부분(보수 전)

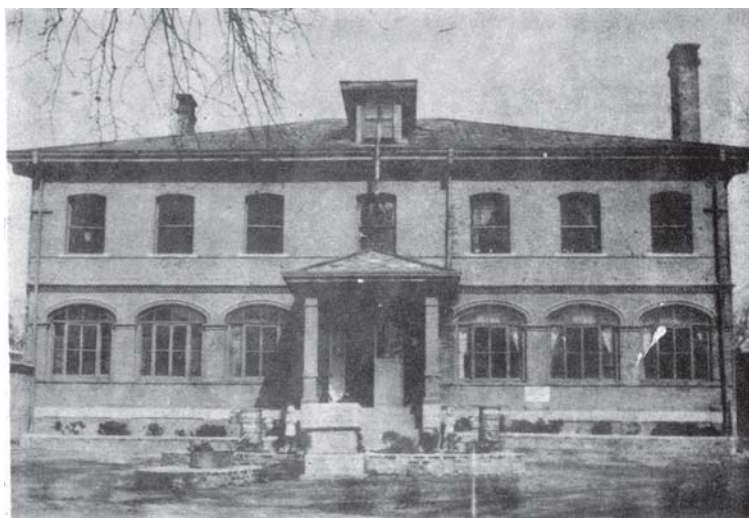
[사진 2-10] 중명전. 현존하고 있으나 변형이 너무 심했고, 관리도 잘 안 되고 있었다. 2층 베란다와 포치(현관), 포치 앞의 정원과 우물, 석물 등은 모두 없어졌다.

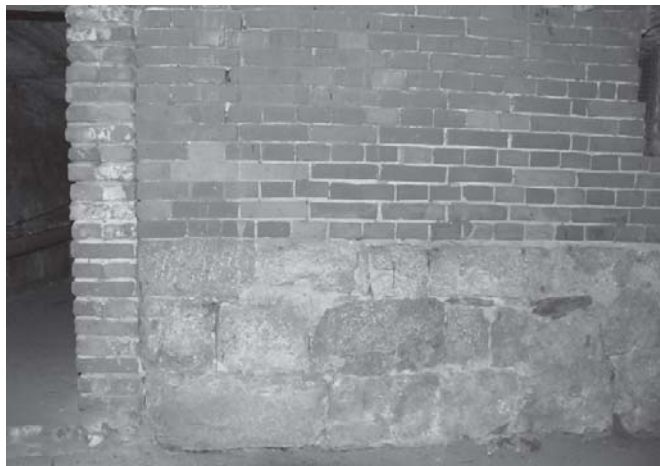
[도면 3-1] 중명전 화강석 줄기초 평면과 사진(실선부분이 화강석 줄기초를 나타낸 것이다. 왼쪽 방의 점선으로 된 벽체 하부도 화강석 줄기초가 보이지만, 이는 후대에 새롭게 벽체를 추가하면서 쌓은 부분으로 원래의 줄기초 모습과 다른 상세를 보인다)

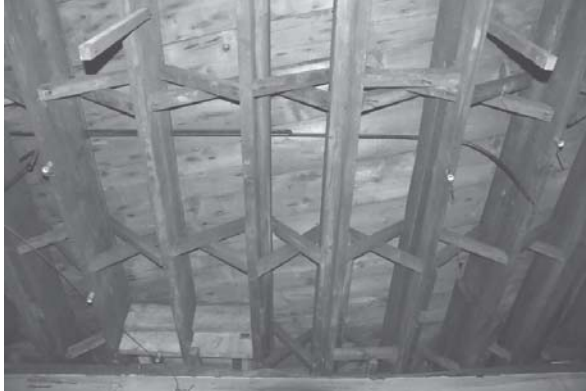
[사진 3-2] 중명전의 바닥구조

중명전의 경우, 원형은 목재로 구성된 보강(사선)부재-장선이지만, 현황조사 결과 후에 철골보가 보강되었고, 그 후에 철근콘크리트바닥이 타설된 것으로 추측된다. 후대에 변형이 있어 세부 실마 다 목조의 원형을 갖고 있는 천장, 그리고 후대에 변형되어 철근콘크리트가 타설된 천장도 보인다.

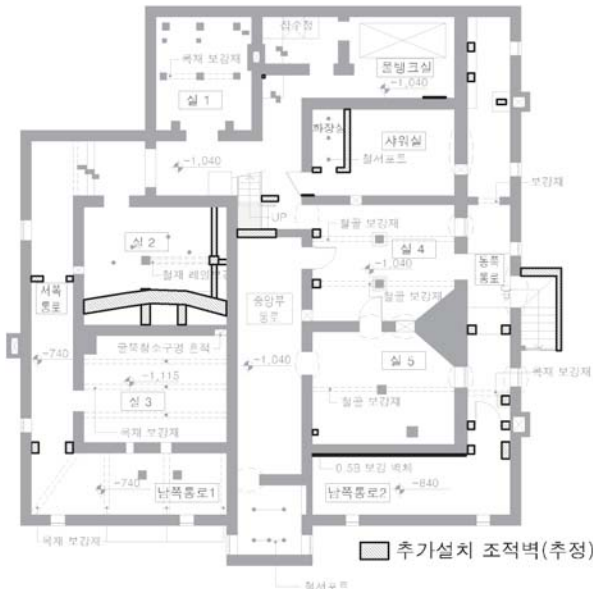
[도면 3-9] 지하 1층 추가설치 추정 조적벽

첫 번째 경우인 추가된 조적벽은 [도면 3-9]와 같다. 많은 변화가 보이는 부분은 ‘실 2’이다. ‘실 2’의 남쪽방향으로 곡선모양의 두꺼운 조적벽이 있고 동쪽방향으로는 칸막이 벽이 있다. 이

벽은 벽난로와 관련이 있는 ‘연도’ 구실을 한 것으로 보인다. 특히 동쪽방향 벽 내부에는 숯검댕 이가 벽돌에 많이 묻어있는 것을 확인할 수 있었다. 또 샤워실에 화장실을 만든 칸막이벽도 있다. 그 외에 동쪽통로와 서쪽 통로에 출입구를 만들기 위한 기둥 크기의 받침벽 등이 있었다. 이들 받 침벽이나 칸막이벽은 결국 상황에 따라 만든 벽으로 보인다.

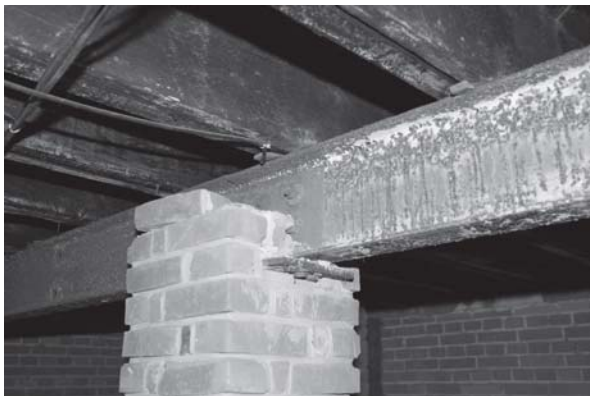
통로나 내부 각실 중간중간에는 상부 마루를 지탱하는 보강기둥들이 세워져 있었다. [도면 3-13]과 같다. 1층 마루가 부식되어 구조적으로 불안한 상태였기에 이를 보강하기 위해 후대에 세워진 기둥들이었다. 보강기둥은 벽돌로 쌓은 조적기둥과 동바리로 사용되는 철서포트, 그리고 목재로 된 목기둥 등을 사용하고 있었다. [도면 3-14]와 같다. 이 기둥 위에는 철골빔 또는 목재 등을 멍에 삼아 마루장판을 받치고 있었다. 일부 목재보에는 그 크기(180mm×150mm)가 써 있기도 했다.

[사진 3-11] 조적기둥위에 철골빔으로 장선을 받고 있다.

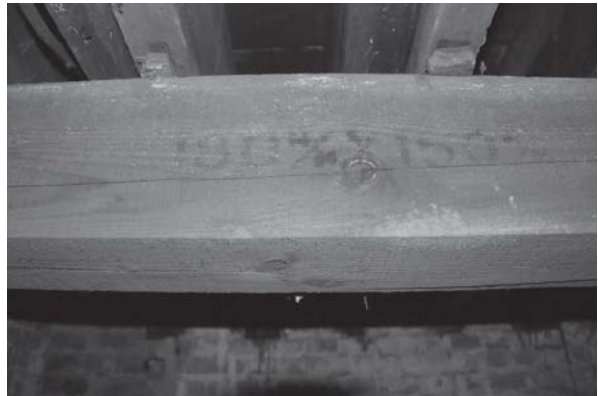
[사진 3-12] 보강보 크기 표시(180mm×150mm)

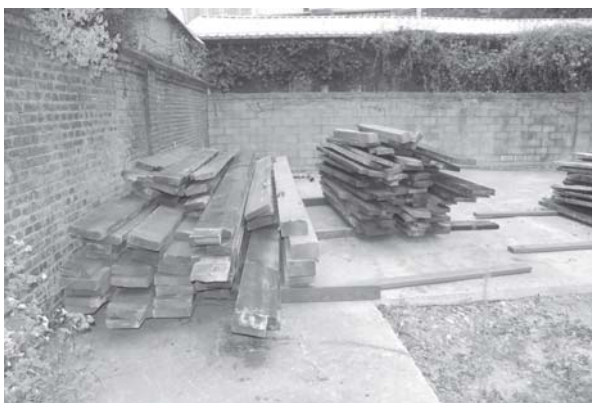
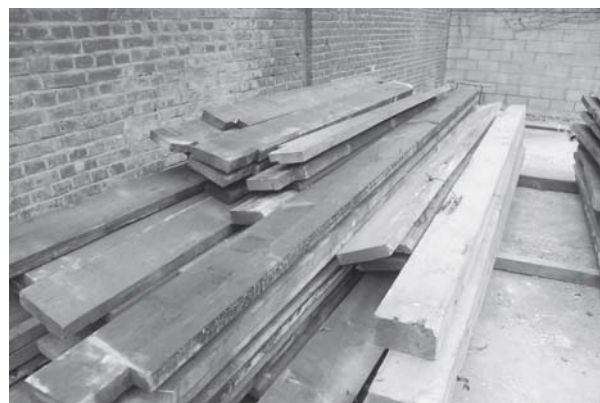
[사진 3-107] 해체된 장선

[사진 3-108] 해체된 장선

기존 마루는 상당 부분이 부식되고 처짐이 생겨 불안정한 상태여서 이를 보수하였다. 그 구조는 기존 것과 같은 구법으로 공사하였다. 기존 장선 중 상태가 좋은 것은 재사용하였는데 1층의 경우는 약 20% 정도이고 2층의 경우는 약 30% 정도였다. 신재로 반입된 장선은 모두 육송을 사용하였다. 장선은 240×60mm 크기인데 1개씩 설치하였고 간격은 기존과 같은데 370~400mm로 하였다. 장선을 설치하고 기존과 같이 60mm 각재를 ‘×’ 모양으로 해서 가새를 설치하였다. 이 장선은 벽돌에 100~120mm 물려 설치하였다. 구재를 사용하면서 신재와 약간씩 높이차가 발생하였는데 이런 부분은 목재췌기를 이용해서 맞추어 설치하였다.

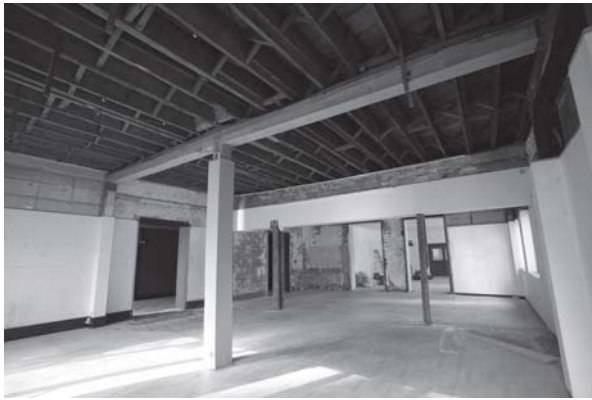
2층 ‘실 6’의 경우 장선이 설치될 총 길이가 8,200mm이다 보니까 처짐이 생길 것을 고려해 실 중간에 버팀기둥을 두고 그 위에 약 300×300mm 정도 되는 굵은 목재로 버팀용 멍에를 2개 설치한 후 장선을 걸었다. ‘실 5’의 경우에는 버팀기둥 없이 조적벽에 버팀멍에를 1개 설치하고 그 위에 장선을 걸도록 하였다. 버팀멍에가 1개이다 보니 ‘실 6’에 비해 장선 길이가 상대적으로 길게 설치되어 있었다. ‘실 2’의 경우는 버팀멍에 없이 장선을 설치하였다.

[사진 3-109] '실 6'의 버팀기둥과 버팀머에

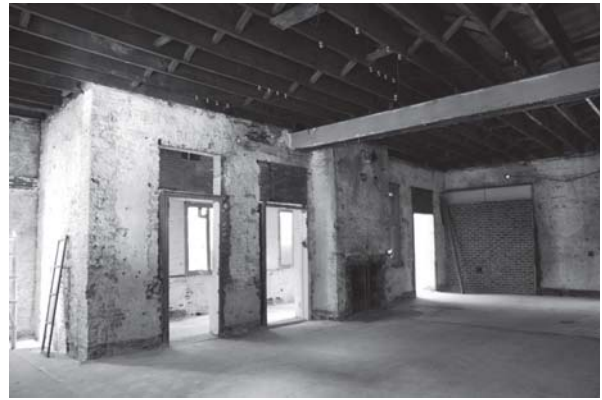
[사진 3-110] '실 5'의 버팀머에

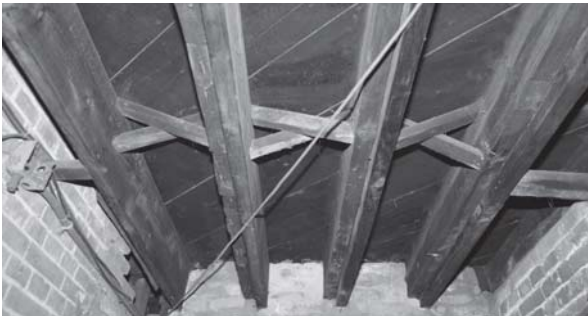
두 번째 형태는 1층 마루에서 나타난다. 2층과 근본적으로 다른 점은 장선이 한 겹이 아니라 두 겹으로 된 부분이 많다는 점이다. 그 이유는 정확히 알 수 없으나 추정하기에는 실 용도상의 문제일 가능성과 춤 크기 차이로 인한 가능성이다. 2층에서 남쪽방인 '실 5'는 가장 큰방으로 되어 있다. 큰방이 가끔 쓰이는 용도로 사용되었다면 굳이 장선을 두겹게 할 필요는 없었을 것이다. 또 하나의 추정은 장선크기 문제이다. 2겹 장선을 자세히 보면 '실 4'와 '실 5'를 뺀 나머지 부분에서는 2겹 장선의 크기가 서로 다른 것을 발견 할 수 있다. 즉, 시대를 달리해서 장선을 보강한 흔적이 나온다는 점이다. 노후화된 상태와 목재의 퇴락된 색깔로 볼 때 좀 더 시대가 오래된 것으로 보이는 장선은 그 크기가 평균  $60 \times 210\text{mm}$  정도이고 후대에 보강한 것으로 보이는 장선은  $60 \times 270\text{mm}$ 인 것을 알 수 있었다. 거기에서 장선 좌굴을 방지하는 가새도 연결방법이 매끄럽지 못

한 면이 있었다. 이런 점을 고려해 볼 때 1층 바닥 장선은 애초에는 한 겹이었고 2층 마루 장선보다 그 크기가 작았던 것으로 보인다. 작은 크기로 인해 생기는 구조적 불완전함을 보완하기 위해 나중에 좀 더 큰 부재를 추가 설치한 것이며 이때 서로 다른 크기의 장선을 사용하게 된 것으로 보인다. 장선의 간격도 차이가 난다. 2층에 비해 1층이 비교적 촘촘하게 설치되어 있었다. 2층은 비교적 장선간격이 일정하나 1층은 실마다 차이가 있었다. 지하층 상부인 ‘실 1’의 경우는 평균 390mm이고 ‘실 2’와 ‘실 3’은 310mm 내외, ‘실 4’와 ‘실 5’는 460mm내외이다.

[사진 3-111] 1층 마루 장선의 구성(크기 차이가 난다)

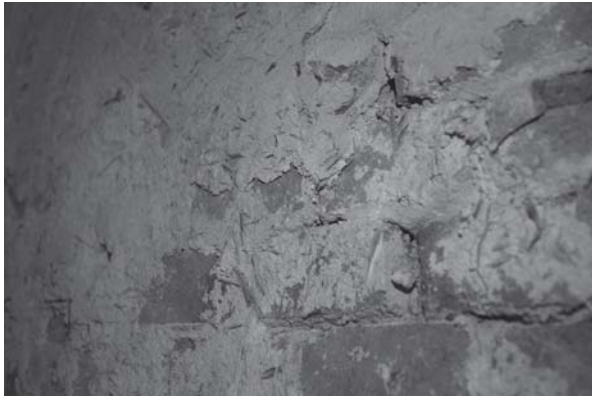
[사진 3-121] 벽돌벽 바탕 회벽마감(현황)

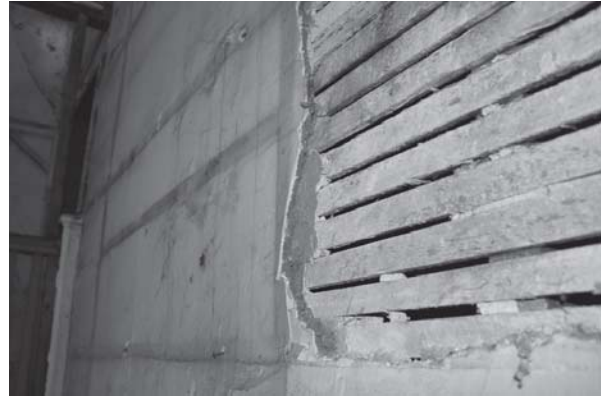
[사진 3-122] 줄대 바탕 회벽마감(현황)

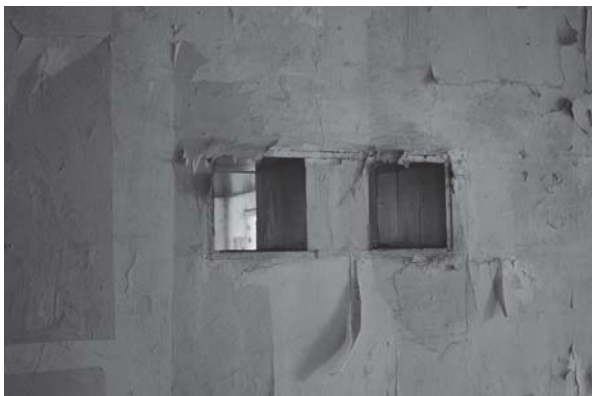
[사진 3-123] 2층 벽지 마감 부분

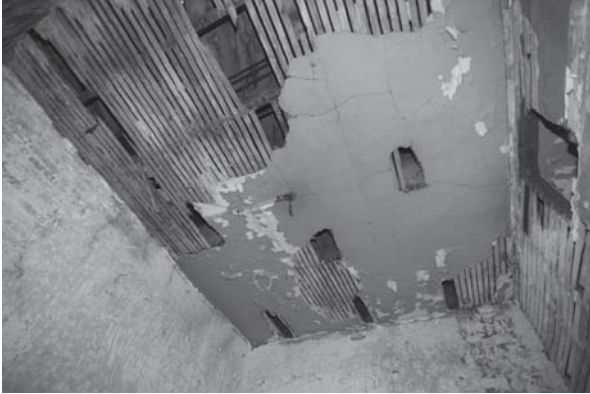
[사진 3-125] 1층 '실 3'의 천장 마감(줄대 바탕에 석회물탈을 바르고 페인트로 칠해져 있다.)

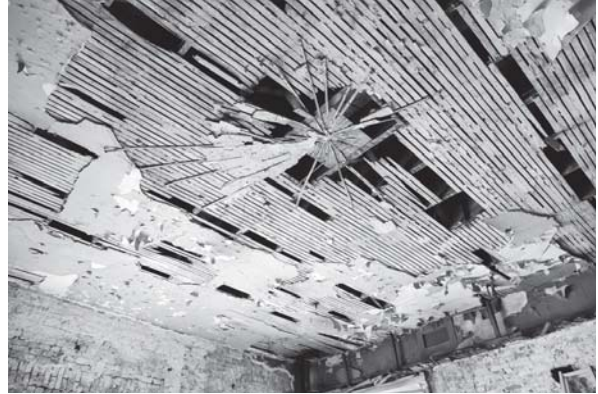
[사진 3-126] 1층 '실 2'의 천장 마감(중앙에 방사형으로 보강한 구조가 보인다.)

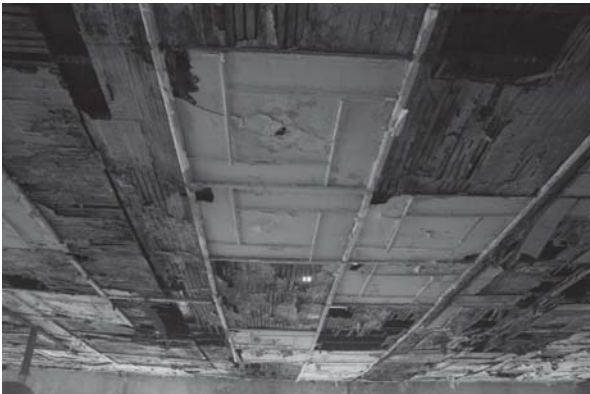
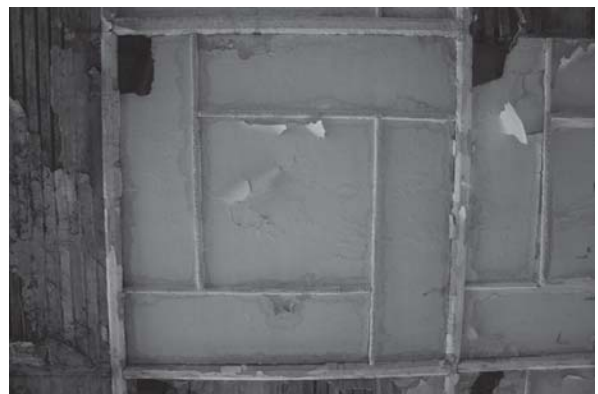
2층도 1층과 같이 기본적으로 장선에 줄대를 박고 석회물탈을 바른 후 페인트로 칠해져 있었다. 다만 가장 큰방인 ‘실 5’의 경우는 최종 마감재가 조금 달랐는데 줄대 바탕으로 30×30mm 되는 각재로 정사각형 틀을 짜고 그 틀 안에 다시 12×12mm 각재로 만(卍)자와 비슷한 모양으로 틀을 짰

후 여기에 얇은 합판을 붙여 그 위에 페인트로 마감하였다. 이 구성은 후대에 추가 설치한 것으로 보인다.

[사진 3-127] 2층 '실 5'의 천장 마감

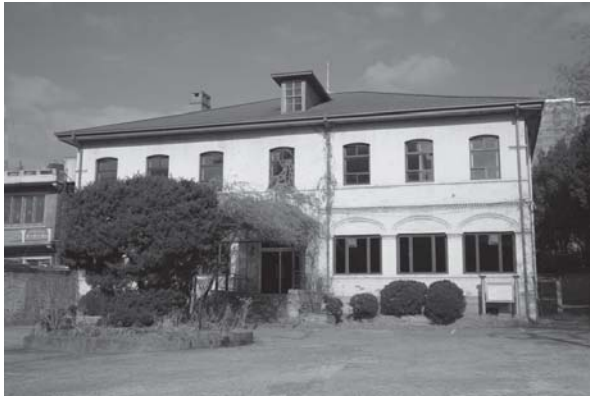
군데군데 보수흔적이 남아있는 상태였다. 특히 배면쪽은 덧붙여 사용한 공간으로 인해 애초 중명전 모습에서 많이 달라져 있었다. 블록도 사용하였고 시멘트벽돌도 사용되어 있었다.

[사진 3-129] 중명전 정면(흰색페인트로 도장되어 있다.)

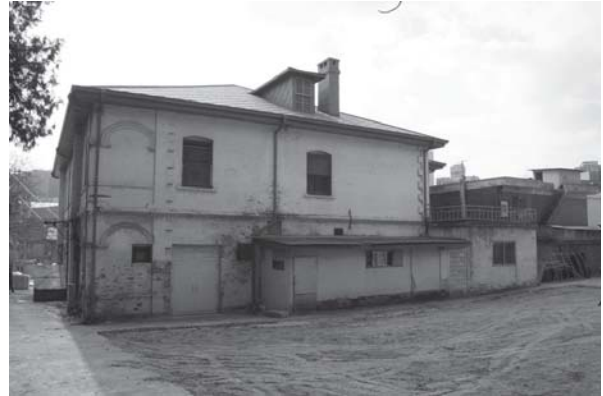
[사진 3-130] 중명전 배면(흰색페인트로 도장되어 있다.)

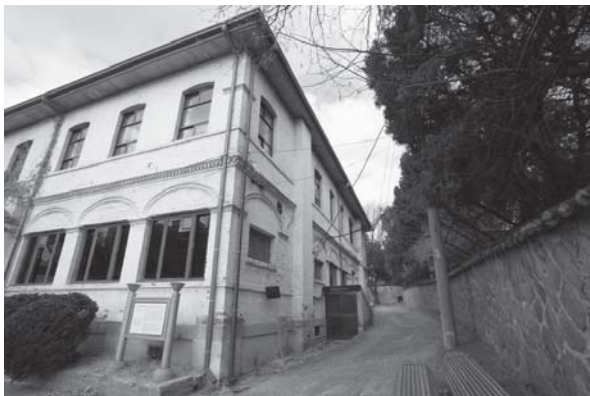
[사진 3-131] 중명전 측면(흰색페인트로 도장되어 있다.)

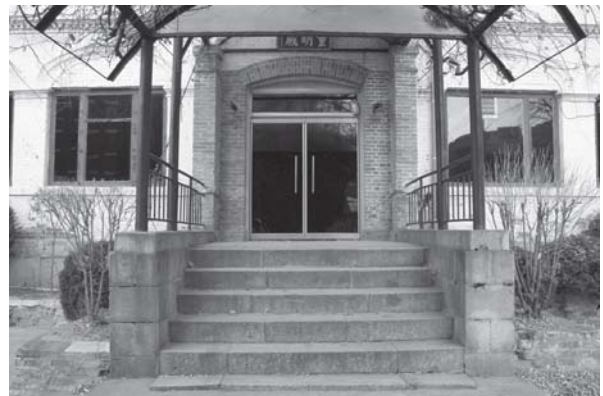
정면에 있는 입구도 변화가 많은 것으로 보였다. 측면에 소맷돌처럼 쌓은 부분이라던지 아크리판으로 되어 있는 상부 캐노피 등이 변화를 증명하고 있었다.

[사진 3-132] 중명전 입구(보수 전)

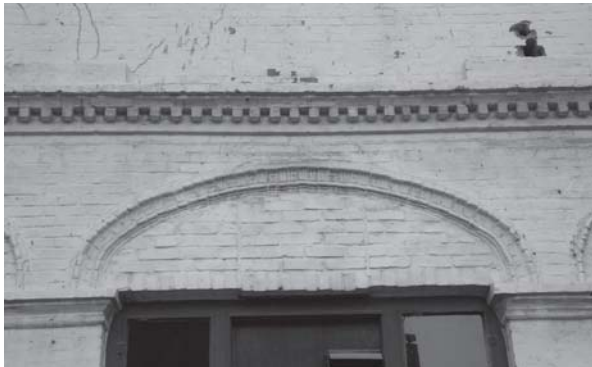
아치 아래, 창대석 높이 정도에도 벽돌 2장이 0.25B 내쌓기 되어 있다. 1층과 2층 모두 존재하고 있는데 이 또한 3중심아치의 존재처럼 애초에 회랑이 있었고 이 부분에서 난간 두겹석이 있었음을 반증하고 있는 것이다.

[사진 3-133] 1층 외벽에 남아 있는 아치 모양(3중심아치)

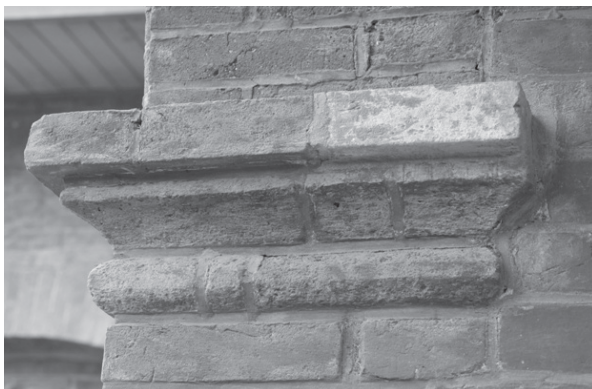
[사진 3-138] 기둥상부에 쓰인 이형벽돌(보수 전)

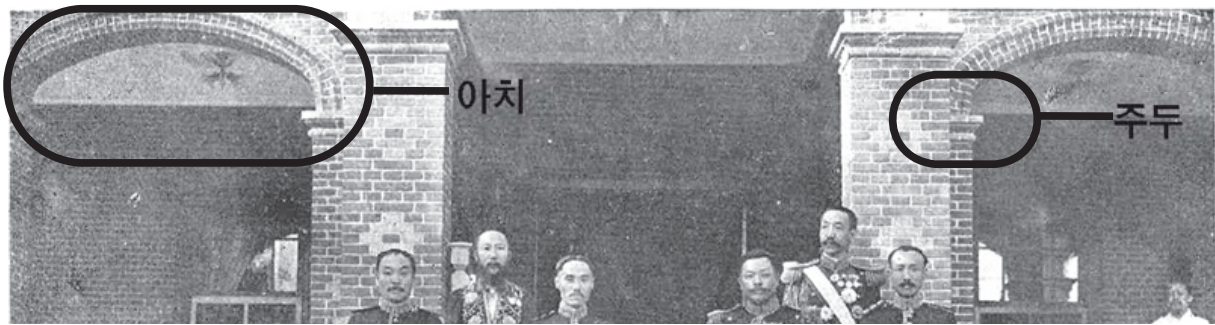
[사진 3-147]에서 위쪽의 우측과 좌측에 보이는 아치가 현재(2008년 기준)의 중명전 아치와 그 모양과 아치를 구성하는 벽돌 갯수가 같았다. 현재의 아치는 결원형아치인데 사진 속의 아치도 결원형아치이고 그 디자인과 상세 그리고 비례가 같았다. 거기에다가 사진에 의하면 아치가 걸리는 벽돌기둥의 주두의 모양과 상세도 같았다. 수리전의 중명전 외벽은 페인트로 도장되어 있어 금방 확인은 안 되었으나 현장에서 확인한 결과 같음을 알 수 있었다.

[사진 3-149] 옛 사진에 있는 아치와 주두 모양

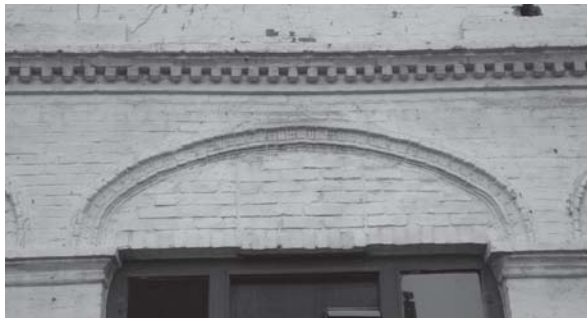
[사진 3-150] 2008년 중명전의 아치

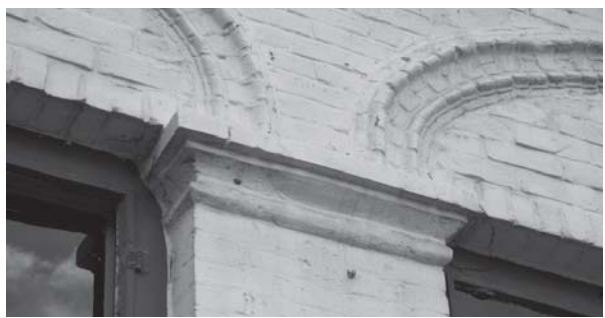
[사진 3-151] 2008년 중명전의 벽돌기둥 주두

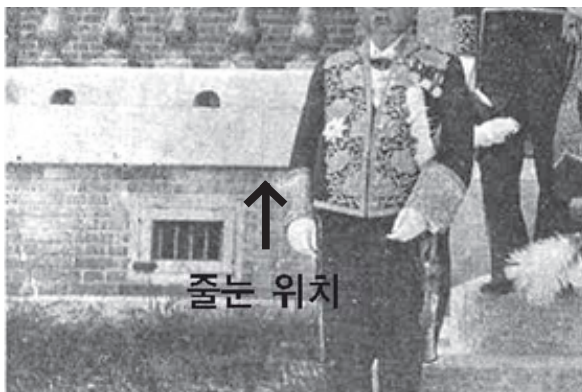
우선 살펴본 것이 지하벽의 구조였다. 지면에서 볼 때 벽돌을 받아주는 지대석이 있고 그 위에 벽돌을 쌓았고 그 위로는 난간 하대석이 설치되어 있는데 그 구성이 현재의 중명전과 같았다. 거기 에다가 벽돌 단수가 같았다. 옛 사진에서 보이는 벽돌 단수가 10개이고 현재의 중명전도 10개였다. 더욱 중요한 것은 난간 하대석의 줄눈 위치였다. 옛 사진에서 희미하게 보이는 하대석이 맞붙는 줄 눈이 보이는데 이 또한 현재 중명전과 같았다. 벽돌쌓기 단수는 설령 같이 할 수 있을지언정 석재 의 길이를 모두 똑같이 맞추기는 어렵기 때문이다.

[사진 3-152] 옛 사진에 보이는 석재 줄눈 위치

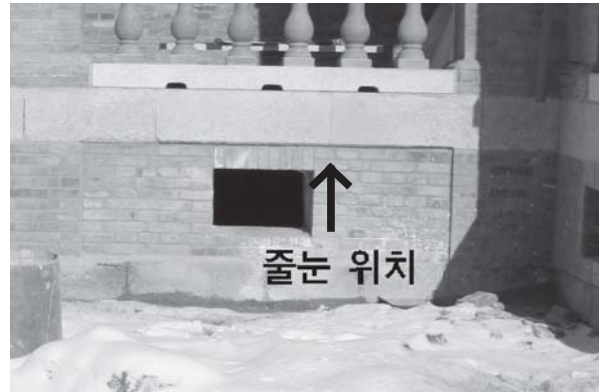
[사진 3-153] 현재 중명전의 환기구 위치와 줄눈 위치

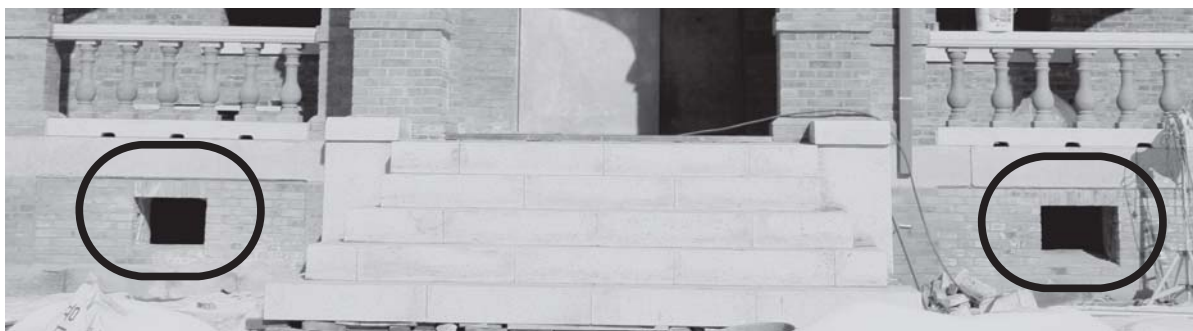
[사진 3-157] 현재 중명전에도 같은 위치에 환기구가 있다.

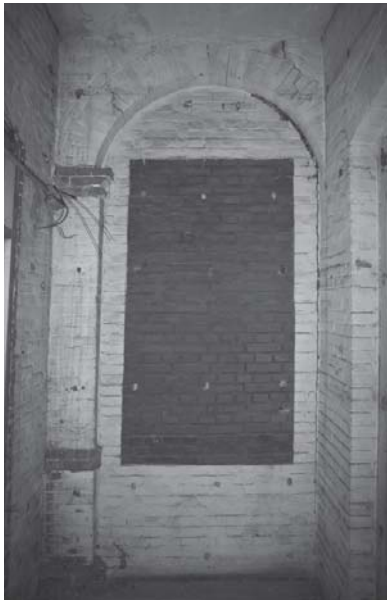
입구 좌·우측벽인 [A]와 [B]부분 상부에는 반원형 아치가 있는데[사진 3-158, 159] 이는 과거에 출구내지는 통로가 있었다는 증거가 된다. 그 통로를 후대에 벽으로 막은 것이다. 같은 시대에 쌓았다면 통줄눈이 없었을 텐데 아치로 튼 벽과 막은 벽 사이가 통줄눈[사진 3-160]으로 되어 있는 것으로 볼 때 후대에 쌓은 것이 확실하다. 이는 내부에서 확인 되었다.[사진 3-161, 162] 또 입구 바로 안쪽에 창문이 있었다는 것이 확인 되었다.[사진 3-161, 162] 쪽창과 같은 것인데 이 부분 또한 후대에 막은 것으로 확인 되었다. 이 부분도 막은 벽과 기존 벽사이가 통줄눈으로 되어 있었다.

[사진 3-158] 입구에서 본 [A] 부분

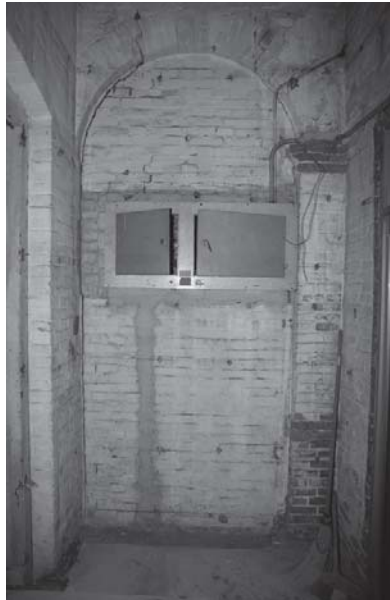
[사진 3-159] 입구에서 본 [B] 부분

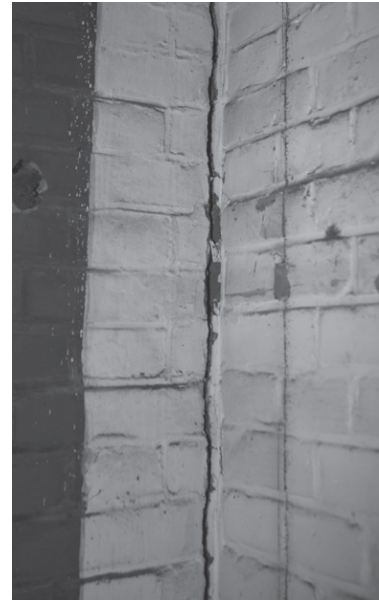
[사진 3-160] [A],[B] 부분의 통줄눈

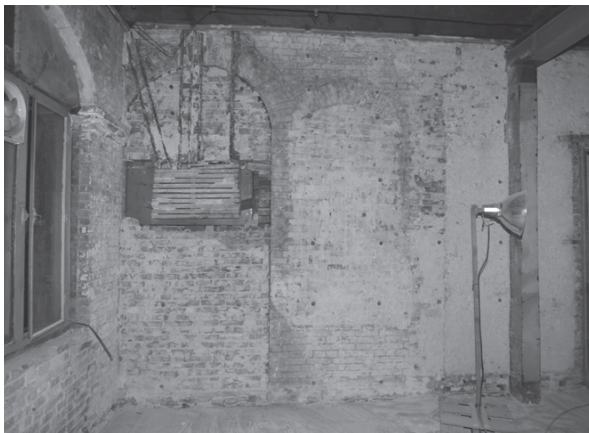
[사진 3-161] 내부에서 본 [B] 부분-우측에 쪽창 흔적이 보임

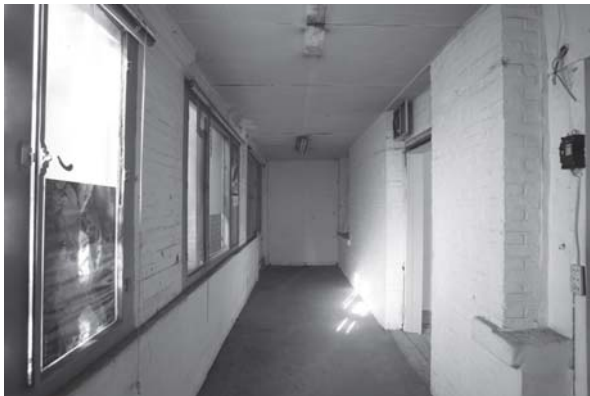
1층 남서쪽에 있는 실 5 서쪽에 있는 창고실과 ‘실 4’에는 지금도 회랑 일부가 남아 있다. 과거에는 회랑으로써 외부화되어 있었는데 회랑을 없애고 내부화되면서 회랑 중 일부를 창고로 사용한 것이다. 내벽쪽으로 난 창에 창대석이 있는 것과 조적벽이 노출된 것으로 볼 때 이 공간이 과거에는 회랑으로써 외부공간이었음을 보여주고 있다.

[사진 3-163] 1층 회랑이었던 서쪽에 있는 창고실- 우측에 창대석이 보인다.

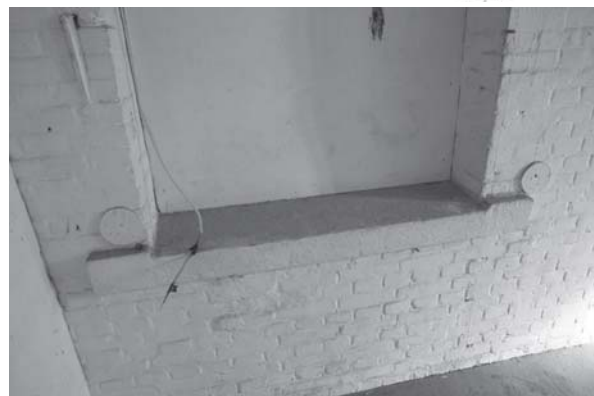
[사진 3-164] 1층 창고실 창문에 있는 창대석 - 회랑이 있었음을 알 수 있다.

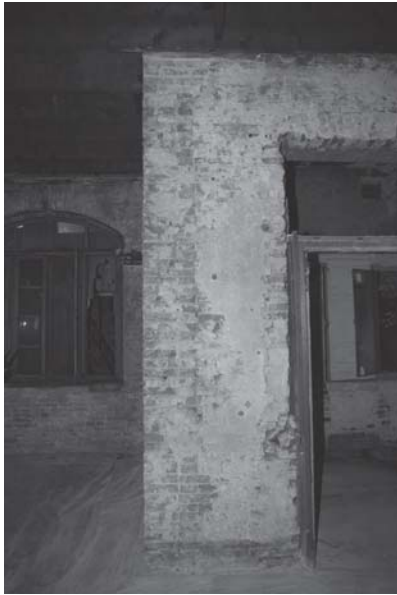
1층 남서쪽(실 5)벽에도 회랑 흔적이 보이고 있다. [도면 3-23]에 표시된 [E]부분과 [F], [G]부분에서 그 흔적이 보이고 있다. [E] 부분을 살펴보면 [사진 3-165]에서 볼 수 있는 것처럼 기존에 회랑벽을 털어낸 흔적이 보인다. 또 [사진 3-166]를 자세히 보면 막은 벽과 기존벽 사이에 통줄눈이 선명하게 보이는 것으로 볼 때 회랑이었던 부분을 벽돌로 막은 것이 확인된다. 즉, 회랑벽을 일부는 털어내고 일부는 막아 실로 사용한 것이다. 이를 반증하는 것이 [F]부분인데 [사진 3-167]에서 볼 수 있다. 창 상부를 보면 벽돌로 쌓은 기둥 위에 주두가 있는 것을 볼 수 있다. 원래부터 이 부분이 내부로 사용되었다면 굳이 주두를 만들 필요가 없다. 그럼에도 불구하고 주두가 있다는 것은 애초에는 이 부분이 외벽이었다는 것을 말해주는 것이다.

[사진 3-165] 회랑벽을 잘라낸 흔적이 보인다.

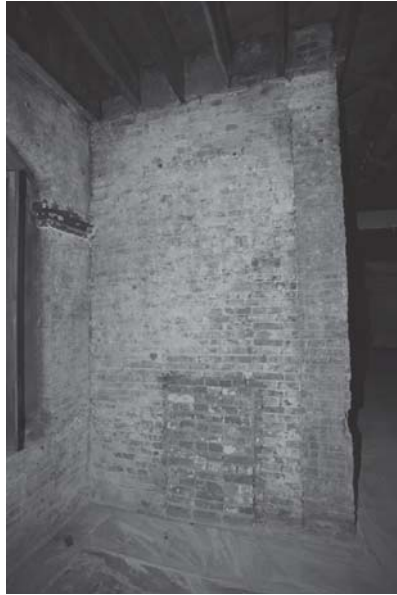
[사진 3-166] 회랑을 막은 흔적 - 통줄 눈이 보인다.

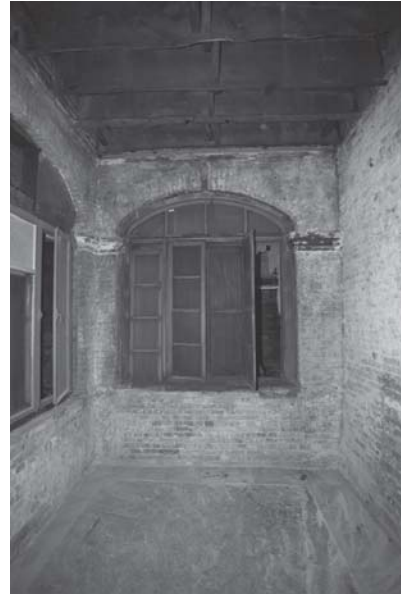
[사진 3-167] 벽돌조적기둥 위의 주두가 보인다.

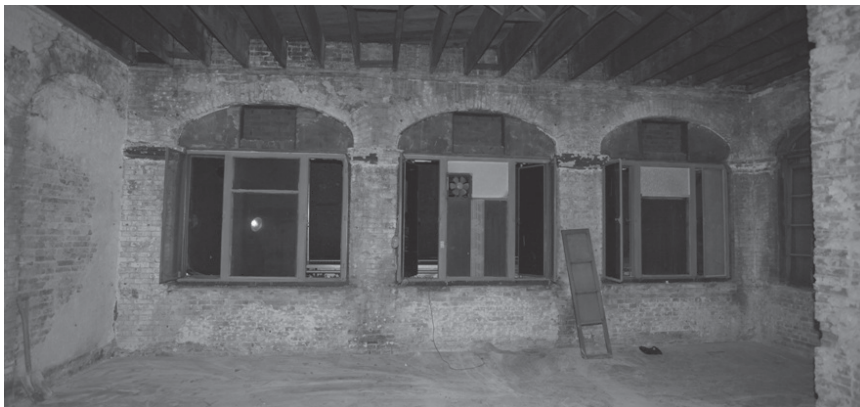
이런 현상은 [사진 3-168]처럼 남쪽벽인 G부분에서도 확인된다. 상부에 주두가 내부쪽에도 있는 것을 확인할 수 있다. 이런 여러 가지 증거로 볼 때 남쪽에 있는 회랑을 없애고 회랑을 내부화하였음이 확실한 것이다.

[사진 3-168] 내부에서 본 남쪽벽-벽돌조적기둥위에 주두가 선명하게 보인다.

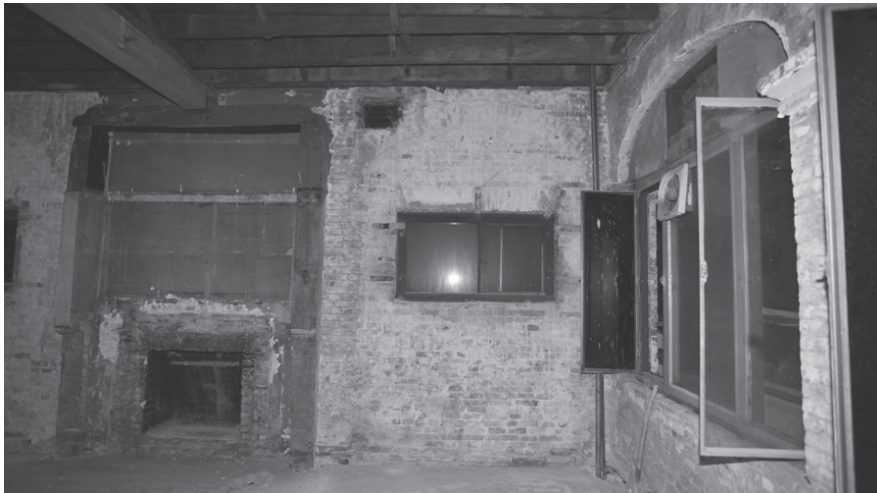
1층 남서쪽(실 5)벽에도 회랑 흔적이 보이는 것처럼 1층 남동쪽 모서리 부분에서도 회랑 흔적이 보이고 있다. 여기서는 근본적으로 내부에 조적벽이 없어 많은 증거는 없지만 외벽에서 그 흔적을 확인할 수 있다. 그 부분이 H부분인데 [사진 3-169]를 보면 외벽 상부에 아치가 있고 그 아치 아래부분은 벽돌로 막은 것을 살펴 볼 수 있다. 웅색하게 창을 두기 위해 평아치를 걸었는데 평아치를 시공한 흔적이 매우 조잡하게 보인다. 또 ‘실 5’의 남쪽벽에 보이는 주두가 여기서도 확인할 수 있는데 다만 그 부분을 잘라낸 것을 확인할 수 있었다. 다만 사진에서 좌측을 보면 벽난로가 있는데 이는 애초부터 있던 난로가 아니라 후대에 설치한 난로로 보인다.

[사진 3-169] 아치 아래부분을 벽돌로 막은 흔적과 벽난로

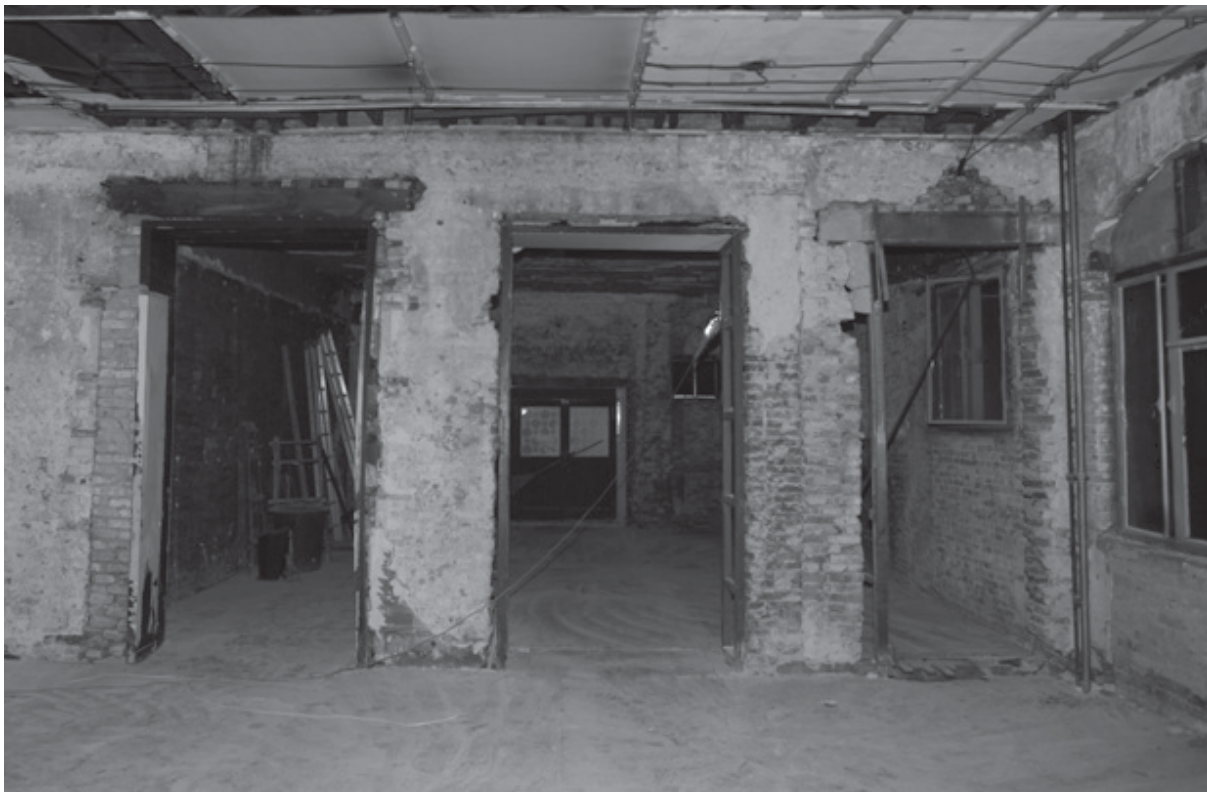
[사진 3-170] ㉔ 부분 모습

1층 동쪽에 있는 ‘실 2’와 ‘실 6’ 사이에 칸막이 벽이 있다. 이 벽 일부에 회랑이 있었던 흔적이 남아 있다. 특히 Ⅰ부분의 오른쪽 개구부이다. [사진 3-170]는 Ⅰ부분 전체 모습이다. 이 사진을 보면 조적벽이 이중으로 쌓인 것을 확인 할 수 있다. 통줄눈이 보이기 때문이다. 왼쪽벽은 애초부터 있던 벽인데 잘린 흔적이 선명하게 보인다. 즉, 회랑 내부벽이 있었는데 회랑을 내부화하면서 그 벽 일부만 남기고 나머지는 떨어냈다는 증거이다. 그 우측에 있는 기둥과 같은 벽은 후대에 Ⅰ부분의 우측 상부를 보강하기 위해 덧붙여 쌓은 벽이고 외벽쪽에 붙어 있는 벽도 상부를 보강하기 위해 부축벽으로 덧붙여 쌓은 것이다. 즉, Ⅰ부분 오른쪽 개구부는 원래 없었던 벽이었는데 회랑을 떨어내면서 생긴 공간을 구획하기 위해 벽을 쌓고 문을 만든 것이다.

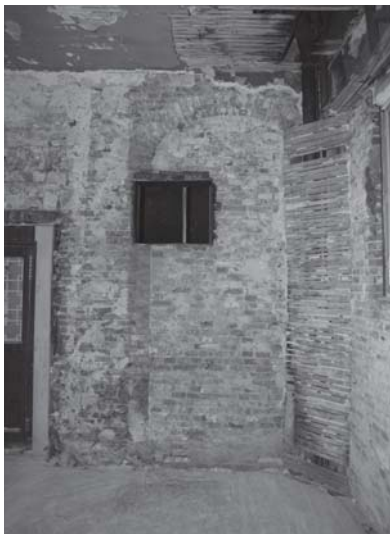
[사진 3-173] ㉡ 부분 모습

Ⅰ부분 위쪽인 Ⅱ부분에도 회랑 흔적을 찾을 수 있다. Ⅱ부분은 회랑이 끝나는 부분인 것으로 보인다. [사진 3-173]에서 보면 상부에 아치가 틀어져 있고 아치 내부는 후대에 벽돌을 쌓아 막은 흔적이 보인다. 벽을 막은 부분 옆으로 희미하게 보이는 벽돌선이 있다. 이 선이 애초에 있던 벽을 헐어내면서 생긴 흔적이다. Ⅰ부분과 Ⅱ부분 사이에 있는 외벽을 보여주는 [사진 3-174]을 보면

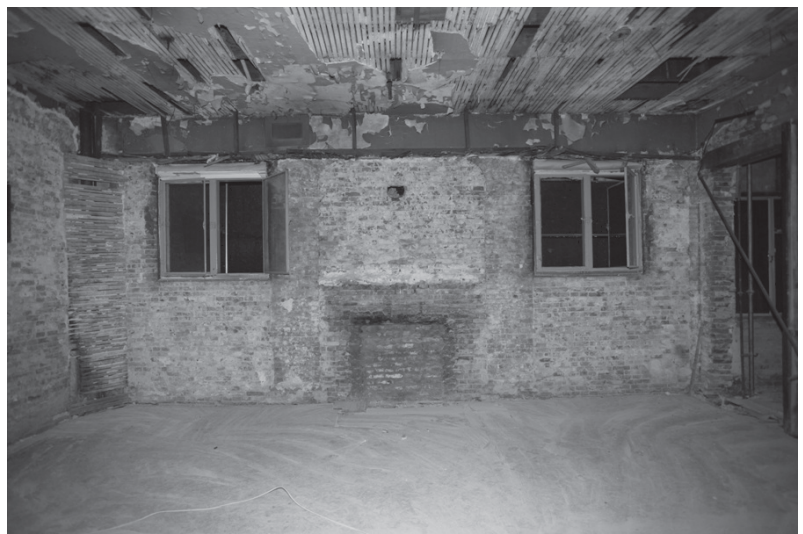
[사진 3-174] ㉠와 ㉡ 부분 사이 외벽

㉔부분처럼 아치와 주두가 보이고 있다. 다만 돌출된 주두를 잘라낸 상태였다. 이런 사실들을 종합하면 결국 회랑 내부벽이 있었다는 것이고 아치는 원래 개방된 부분이며 회랑은 최소한 ㉔부분까지는 존재한 것이다.

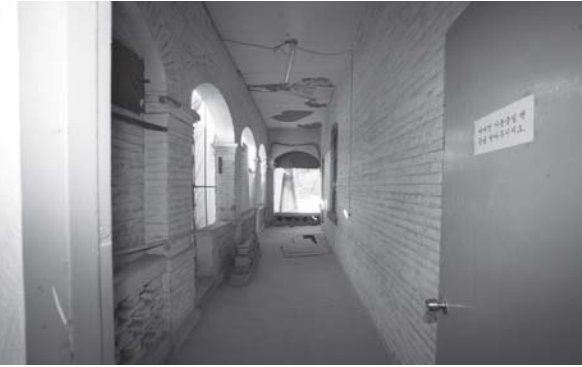
[사진 3-177] M 부분 모습(남→북)

2층에도 1층과 같이 북서쪽 일부에 회랑이 있었다. 그 부분이 M부분이다. [사진 3-177, 178]에서 볼 수 있는 것처럼 1층과는 달리 외부공간으로 되어 있었다. 또 [사진 3-179]에서 볼 수 있는 것처럼 벽돌로 된 난간도 있었다. 하지만 나머지 부분에서는 회랑 흔적을 찾을 수 없었다. 다만 추정할 수 밖에 없었다. 그나마 일부 회랑이 있어 추정이 가능하였다. 그 부분이 N이다. [사진 3-178]에서 보면 벽돌로 벽을 막은 것을 알 수 있는데 벽이 맞닿는 부분이 통줄눈으로 되어 있는 것으로 볼 때 이 벽은 후대에 막은 것이고 결국 회랑은 남쪽까지 연결되었던 것을 알 수 있었다.

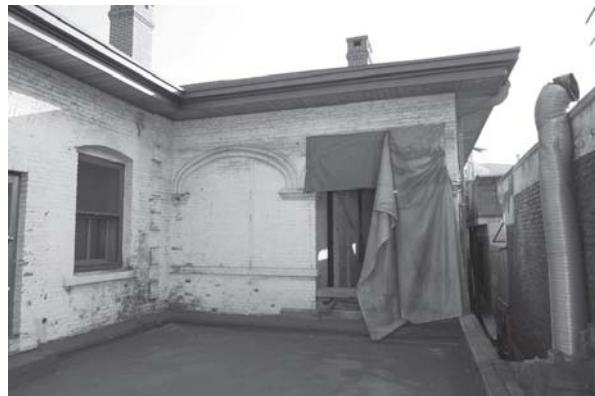
[사진 3-179] 벽돌 난간

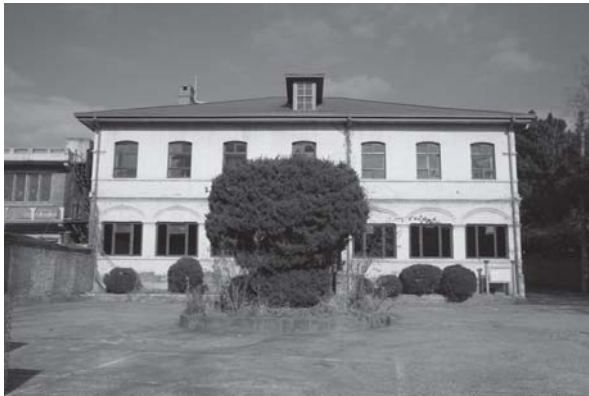
[사진 3-180] M 부분 외부 모습

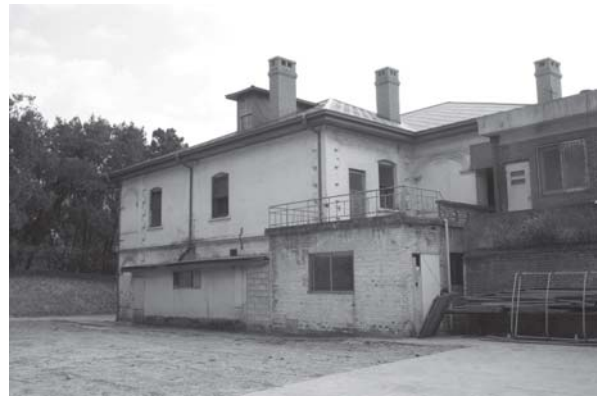
회랑이 1층처럼 삼면에 있었을 가능성이 높다고 보는 것은 배면에서 북동쪽부분과 남동쪽부분의 아치모양이다. [사진 3-181]을 보면 정면쪽 1층은 결원형 아치가 되어 있고 2층은 결원형 아치이지만 그 디자인이 다를 수 있다. [사진 3-182]을 보면 배면쪽에서 우측과 좌측부분에 2층임에도 1층과 같은 결원형아치가 되어 있음을 확인 할 수 있다. 즉, 결원형 아치가 2층에도 있다는 점은 과거에 2층도 삼면에 회랑이 있었고 그 끝은 1층과 같이 배면쪽에서 끝날 수 있다는 것을 반증하

[사진 3-181] 중명전 정면

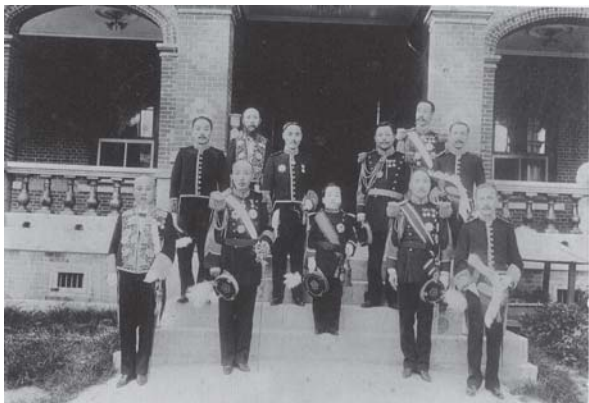
중명전 정면에 현관이 있다. 현재 있는 현관은 후대에 변형 설치된 것으로 애초에는 달랐다. 이는 발굴된 한 장의 사진으로 확인되었다. 출입구에서 나와 여유공간을 둔 후 앞에 계단이 있는 것은 같으나 계단의 좌·우측 돌출기둥의 모양과 계단 상부의 모습이 달랐다. 옛 사진에 의하면 출입구에서 나오면 상부를 받는 돌출된 조적기둥이 좌·우측에 있고 이 기둥 앞으로 계단이 조성되어 있었다. 안타까운 것은 기둥 상부 모습이 사진상에는 나오지 않아 그 모습을 확인할 방법이 없는 것이었다. 그래서 다음과 같은 방법을 통해 현관의 원형을 추적하였다.

[사진 3-183] 1907년경 입구 모습

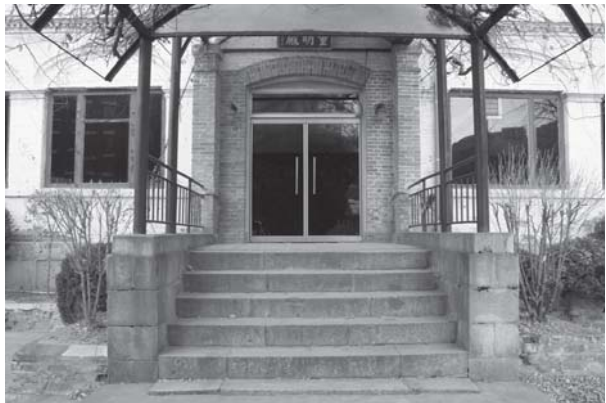
[사진 3-184] 현재(2008년)의 입구 모습

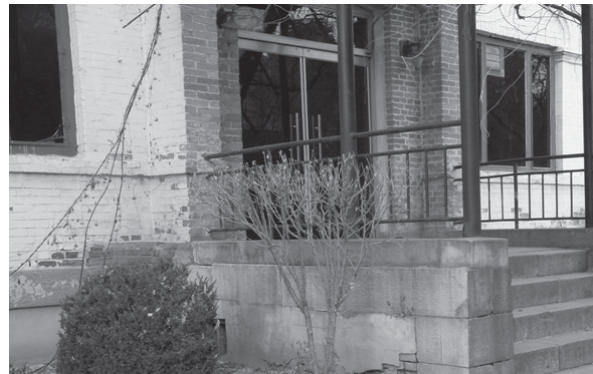
[사진 3-189] 현재 난간 부분

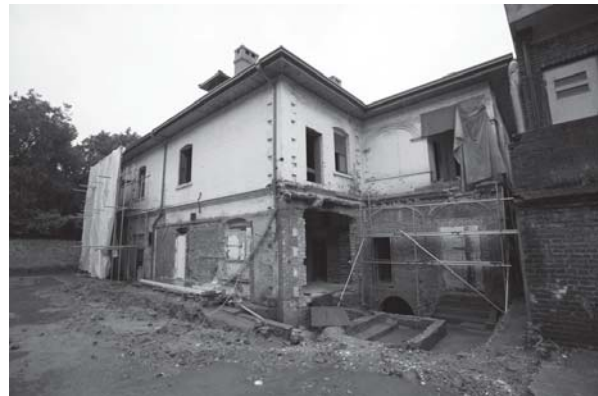
1층 북서쪽에는 근래에 증축된 부분이 있었다. 벽돌과 블록으로 시공되어 근래에 사무실로 쓰였던 이 공간은 원형과 먼 부분이어서 철거가 이루어졌다. 철거를 한 결과 지하층에서 지상으로 통하는 계단과 지상에서 1층 회랑으로 통하는 계단이 나타났다. 지상에서 직접 지하층과 1층 회랑으로 내려가고 올라갈 수 있었던 것이다. 이 계단의 발견으로 과거 평면구성에 대해 좀 더 확인할 수 있었다. 지하층으로 내려가는 계단끝에는 아치로 틀어진 지하층 출입구가 확실하게 확인되었고 지상으로 통하는 계단의 존재로 1층 동측부분에 확실히 회랑이 있었음을 확인할 수 있었다.

[사진 3-191] 배면 증축된 부분 철거 후 상태

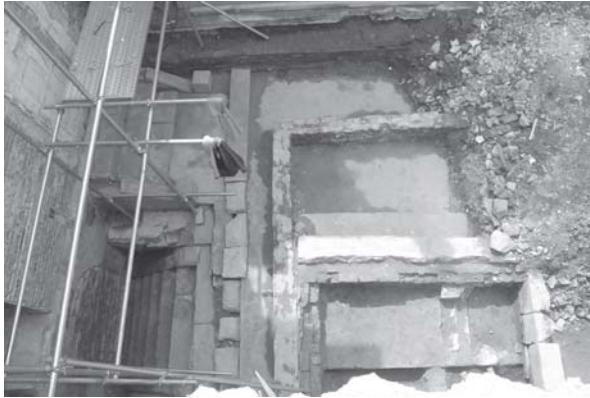
[사진 3-192] 증축된 부분 평면상태(계단이 확인 되었다)

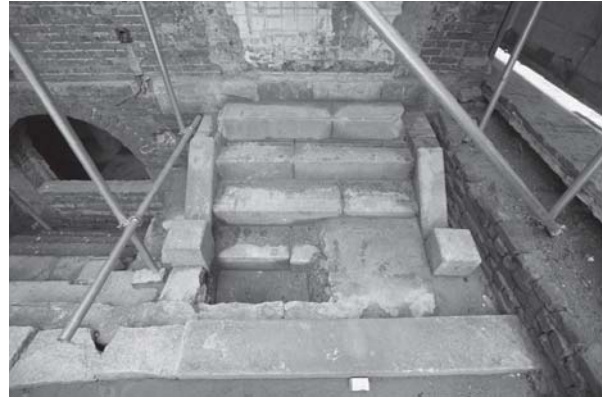
이 계단은 모두 화강석으로 만들어져 있었다. 지하로 내려가는 계단은 단 높이가 평균 190mm이고 단 폭은 296mm로 6단으로 되어 있었고 계단폭은 1,550mm였다. 1층 회랑으로 통하는 계단은 높이가 평균 210mm이고 단 폭은 332mm로 4단으로 되어 있었고 계단폭은 1,620mm였다. 두 계단 모두 소맷돌이 있었고 그 폭은 지하로 내려가는 계단은 210mm, 1층으로 올라가는 계단은 210mm였다. 지하로 내려가는 계단석은 거칠게 정다듬 되어 있는 반면 지상으로 통하는 계단석은 조금 고운정다듬이었다. 지하계단이 조금 거친 것으로 보였는데 시대적 차이가 있었던 것이 아닌가 한다.

[사진 3-193] 1층으로 올라가는 계단

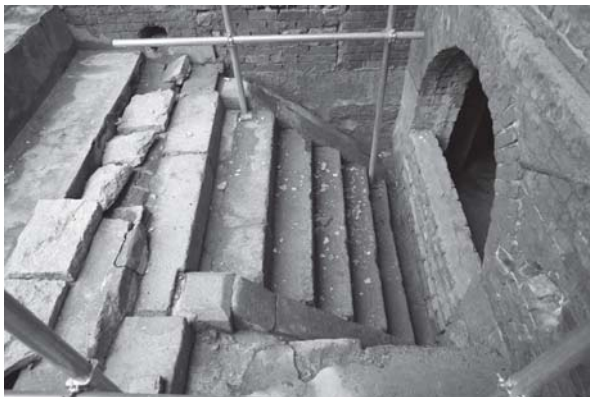
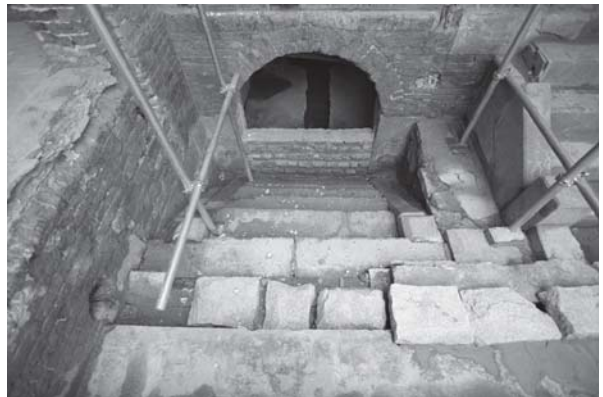
[사진 3-194] 지하로 내려가는 계단

[사진 3-195] 지하로 내려가는 계단

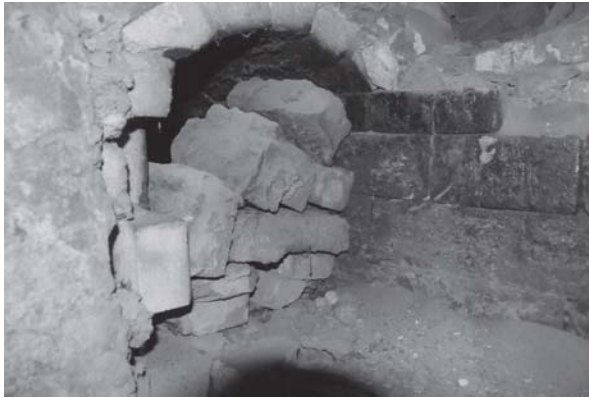
벽난로는 [도면 3-61]에서 보는 바와 같이 지하층에 그 흔적이 남아있었다. ‘A’와 ‘B’ 부분이 그 흔적이다. 이 두 부분의 벽난로 흔적은 애초에 1층과 2층 벽난로의 연도인 것으로 보인다. 즉, 재를 처리하면서 동시에 벽난로 기초 역할을 했던 것이다. A 부분 경우, 연도가 조적벽 공간 쌓은 부분에서 확인 되었는데 숯검댕이가 벽돌에 묻어 있어 확인할 수 있었다. 이 A 부분에서 [사진 201]과 같이 “CN☆HK R.O.K” 라고 쓰여진 벽돌이 발견되었다. “R.O.K”는 추정컨대 ‘Republic Of Korea’의 약자로 보이지만 “CN☆HK”는 회사이름을 약자로 쓴 것이 아닌가 싶다. A 부분 중 ‘실 3’ 쪽 북동쪽 모서리에는 재를 수거하는 연도 청소용 개구부가 있는데 철제 주물로 만든 뚜껑이 있었다. 이 철제 뚜껑에는 양각으로 글씨가 새겨져 있는데 뚜렷하게 글자를 확인할 수 있는 것은 “(K)”라는 글자이다. “(K)”표기는 KS규격 표시인 것으로 보인다. KS규격 표시는 1964년 8월부터 시작된 것으로 볼 때 이때 이후에 보수한 흔적으로 보인다.

[사진 3-200] A부분 연도 숯검댕이

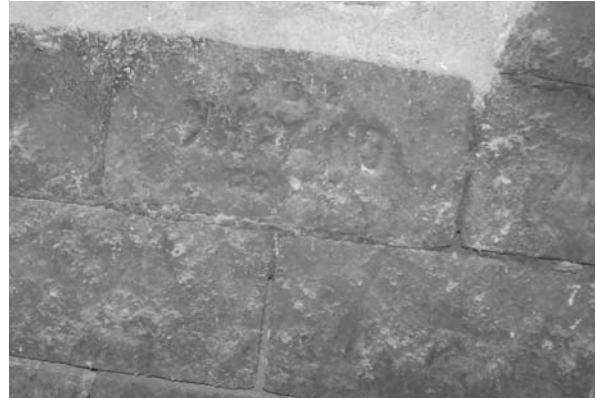
[사진 3-201] 연도의 벽돌("CN☆HK R.O.K"라고 문양이 있다.)

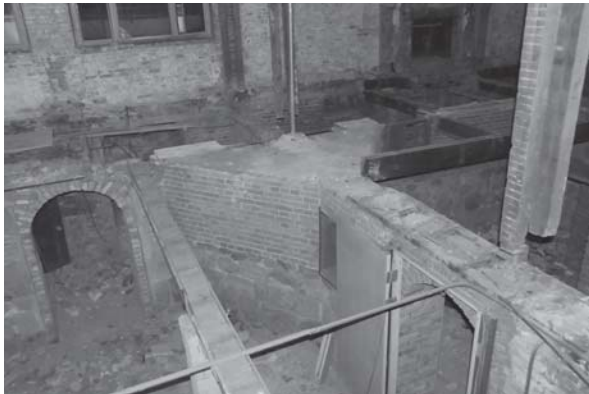
B 부분은 특이하게도 평면이 삼각형모양이다. 1층 마루를 해체하고 이 부분을 살펴본 결과 여기서도 숯검댕이가 있었음을 확인할 수 있었다. 즉, B 부분 상부에 벽난로가 있었는데 회랑이 없어지면서 1층과 2층에 있던 벽난로가 없어진 것으로 보인다.

[사진 3-204] B 부분 벽난로 기초

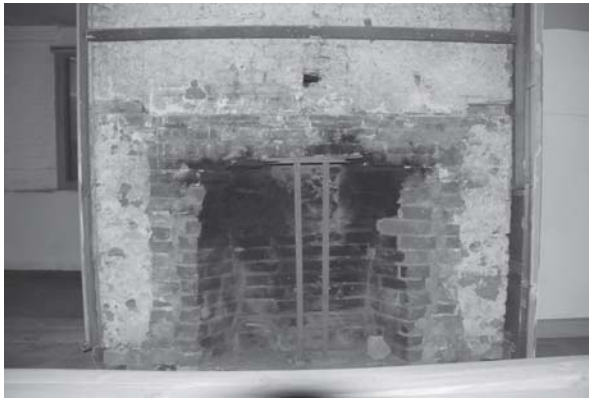
1층에 있는 벽난로 3개 중 ‘실 5’에서 내벽쪽 한 개(①번 벽난로)가 있고 ‘실 2’와 ‘실 6’에는 외벽쪽에 한 개씩(②, ③ 벽난로)이 있었다. ①번 벽난로는 내벽 안쪽에 있는 것으로 볼 때 애초부터 있었던 것이 분명한 것으로 보이는데 반면에, ②, ③번 벽난로는 외벽쪽에 있었던 것으로 볼 때 회랑이 없어지고 내부화 되면서 후대에 생긴 것이 분명하다. ①, ③ 벽난로는 옛 것 그대로 보존되어 있었지만 ② 벽난로는 벽돌로 메워져 있었다. 이들 벽난로 모두는 숯 검댕이가 묻어있는 상태였다. ①번 벽난로는 개구부 폭이 약 1,000mm 정도되었고 바닥은 가로가 1260mm, 세로가 460mm 정도되었다.

[사진 3-206] 1층 ① 벽난로

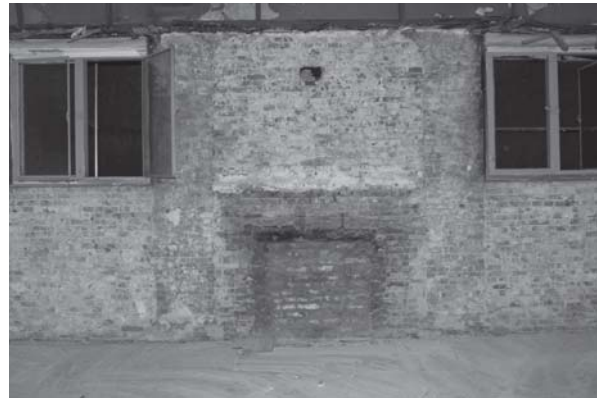
[사진 3-207] 1층 ② 벽난로

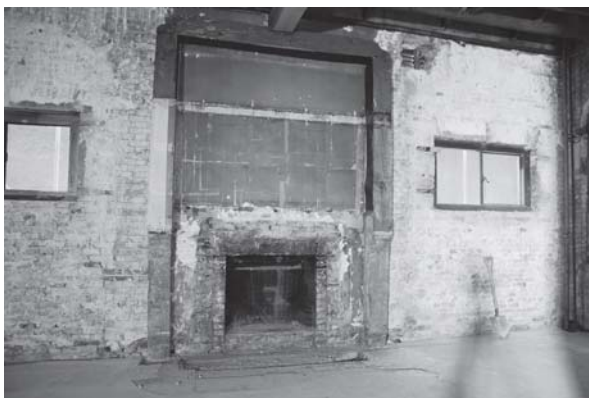
[사진 3-208] 1층 ③ 벽난로

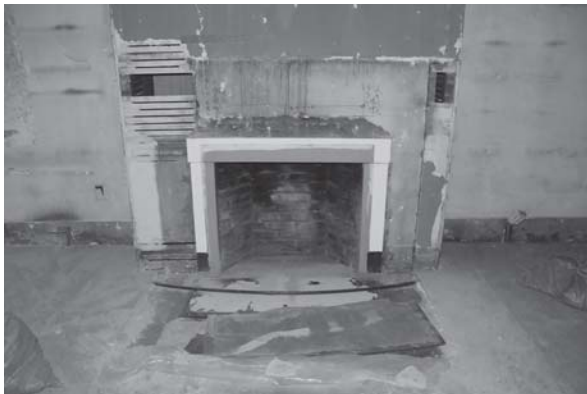
[사진 3-210] 2층 벽난로

2층에는 벽난로가 한 개 있다. 비교적 상태가 잘 보존되어 있었다. 마감재를 철거해 본 결과 과거에 벽난로를 설치하기 위해 적어 놓았던 일본어로 된 글씨가 발견되었다. 그 내용은 다음과 같다. 시공용 표시였다.

시 설치되었던 건물에서 유사한 벽난로를 조사하여 복원해 보았다. 운현궁과 석조전에 있던 벽난로의 사진과 실측을 통해 유사하게 복원하였는데 디자인은 운현궁 양관의 벽난로를 모사하고 석조전 벽난로의 무시무중문양을 조합하였다. 중명전은 건물의 규모나 화려함이 그렇게 높지 않다고 판단하여 그렇게 화려하지 않은 벽난로를 선택하였는데 그것이 운현궁 양관에 있는 벽난로였다. 이 벽난로는 그 모양이 소박하였다. 다만 석조전 벽난로에 있는 문양을 차입해서 복원하였다. [도면 3-62]

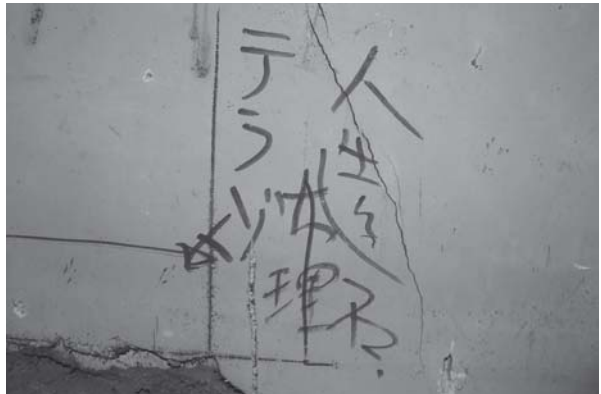
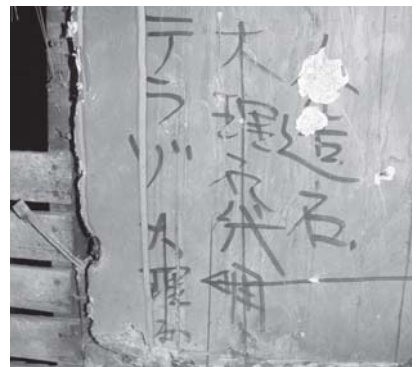
[사진 3-211] 2층 벽난로에 새겨진 문구

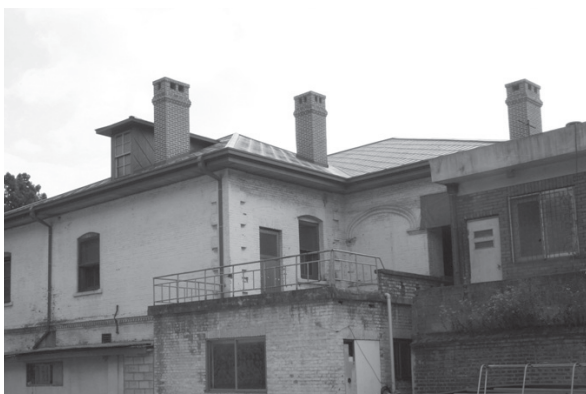
[사진 3-216] 지붕위로 나온 굴뚝

굴뚝은 내부에 2개, 외부에 3개 있다. ‘가’ 굴뚝은 과거에 사용했던 연결부분을 찾을 수 없었고 ‘나’ 굴뚝도 연결부분을 찾을 수 없었다.[도면 3-61] ‘다’와 ‘라’ 굴뚝은 1층과 2층에 벽난로 흔적이 있어 연결부분이 확실했다. 흥미로운 것은 지붕에 남아 있는 굴뚝이다. ‘㉠’번 벽난로와, ‘나’ 굴뚝, ‘마’ 굴뚝만 지붕 위로 돌출되어 있어 나머지 벽난로와 굴뚝은 지붕 위로 돌출되지 않았고 처마 밑에서 끝나있었다. 이런 현상은 후대에 여러번 보수과정을 거치면서 생긴 현상으로 보인다.

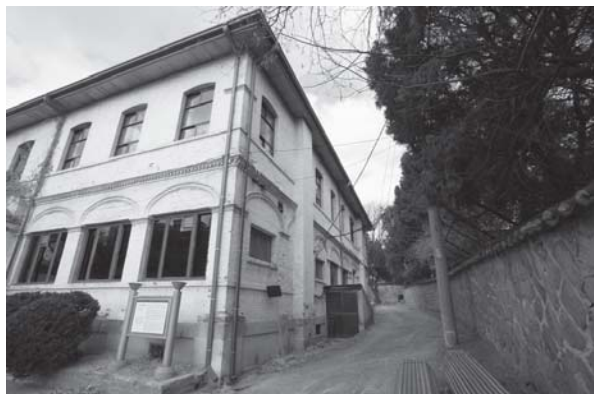
[사진 3-217] 우측면에 있는 외부 굴뚝(다, 라 굴뚝)

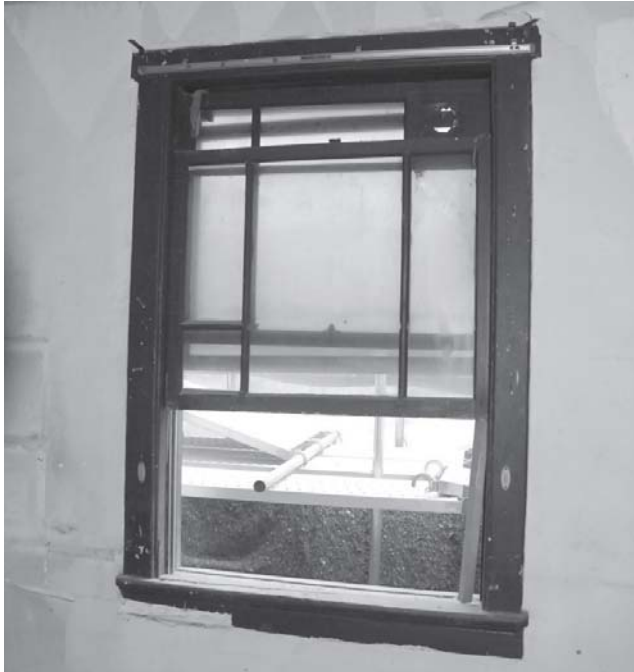
[사진 3-224] 2층 '실 2'에 있던 오르내리창

수리 전에 중명전에 있던 창호는 상당수가 없어진 상태였는데 일부가 남아 있었다. 문의 경우 2층에 잘 남아 있는 것이 하나 있었는데 [사진 3-225]와 같다. 창문의 경우도 2층에 잘 남아 있는 것이 있었는데 [사진 3-224]와 같다. 이 두 개의 창호를 기준으로 복원 계획을 하였다.
