발 간 등 록 번 호

# 덕수궁 중명전 보수·복원 보고서

2009

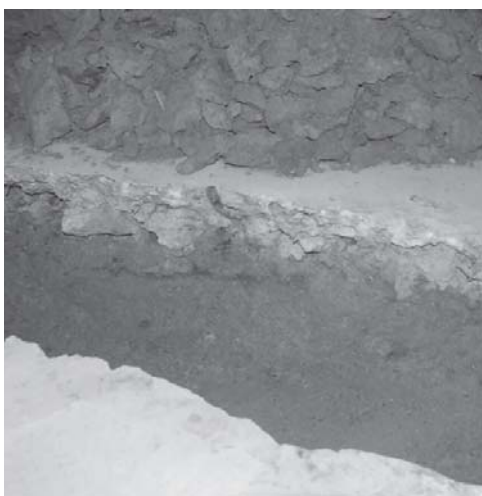
[사진 4-5] 트렌치 단면

지하 1층을 공사하기 전에 바닥 일부를 트렌치조사 하였다. 트렌치조사를 한 것은 지하 1층 바닥을 보강하기 위해서 보수 전에 바닥상태를 알기 위함이었다. 트렌치를 파 본 결과 지하바닥은 진흙 뿔층 위에 두께 100mm정도 잡석다짐하고 그 위에 와이어메쉬가 있는 두께 100mm 무근콘크리트가 타설되어 있었다. 즉, 철근을 사용하지 않았다. 이 바닥은 애초부터 있던 것으로는 보이지 않았다. 와이어메쉬의 존재로 볼 때 근래에 설치한 것으로 보였다.

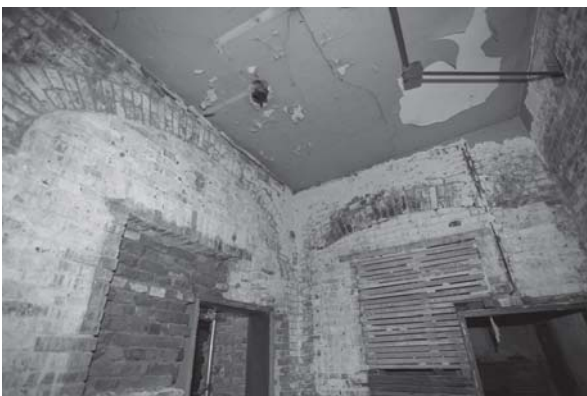
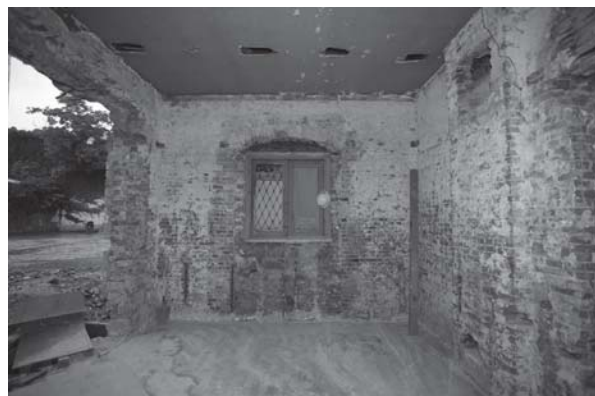
중명전은 일부 근래에 설치된 칸막이를 제외하고 조적 위에 석회몰탈로 마감되어 있었다. 이 석회몰탈을 해체하였다. 해체한 이유는 두가지이다. 첫째는 석회몰탈 마감상태가 나빠 이를 제거하여 재미장하기 위함이었고 두 번째는 조적벽의 변화과정을 알기 위함이었다. 해체해본 결과 많은 성과가 있었다. 무엇보다도 1층 회랑 흔적을 찾아낸 것이다.[3장 3-2. 1층 회랑 원형 조사 참조] 더불어 창호의 위치와 벽의 구성 및 위치, 마감방법 등을 확인할 수 있었다.

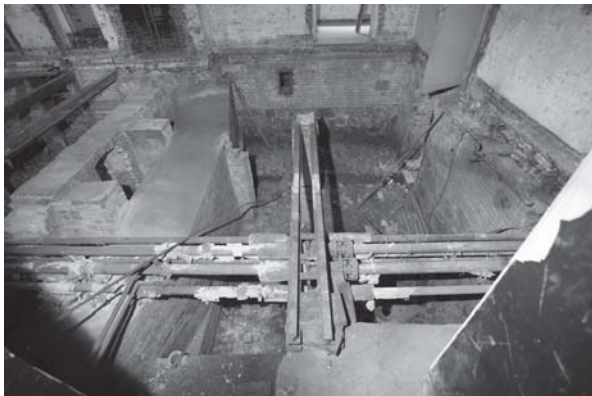
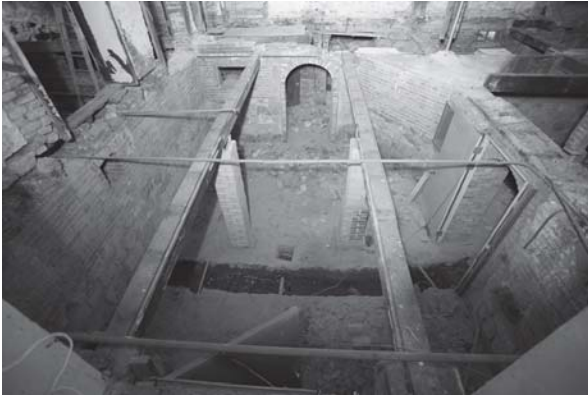
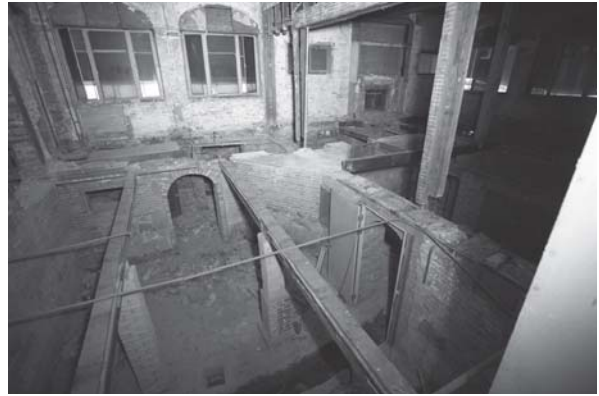
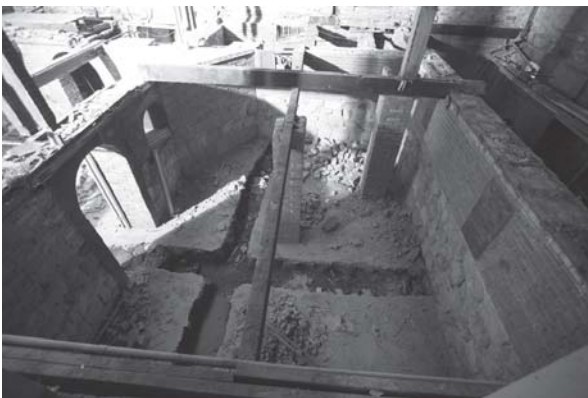
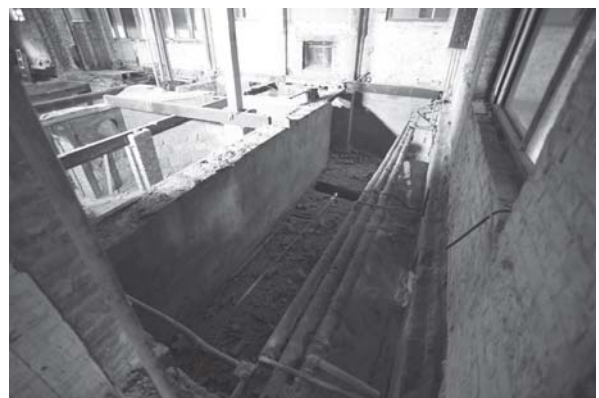
지하 1층의 조적벽은 2.0B로 되어 있었다. 1층 마루를 해체한 후 지하 1층 공사가 시작되었다. 해체해 보니 지하 1층의 전체 윤곽이 드러났다. 조적벽의 상태를 보니 장선이 걸렸던 상부부분이 문제가 있었다. 하부는 그런대로 양호했는데 상부 벽돌은 석회몰탈 강도가 약해 서로 이완되어 있는 경우가 많았다. 어쩔 수 없이 상부벽돌 5단 정도를 해체하여 재시공할 수밖에 없었다. 5단 정도를 해체한 후 다시 조적하면서 장선이 얹을 자리를 감안하여 벽돌을 쌓아 나갔다. 이때 기본벽돌의 50% 정도는 재사용하고 나머지 50%는 신재를 사용하였다. 조적쌓기 방식은 소위 네델란드식으로 되어 있었기 때문에 같은 식으로 쌓았다.

[사진 4-18] 지하 1층 남쪽통로 1과 '실 3' 부분 모습

[사진 4-19] 지하 1층 '실 3' 부분 모습

[사진 4-20] 지하 1층 '실 2' 부분 모습

[사진 4-21] 지하 1층 '실 3', '실 2' 부분 전경

[사진 4-22] 지하 1층 '실 4' 부분 모습

[사진 4-23] 지하 1층 '실 4' 부분 모습

[사진 4-24] 지하 1층 '실 5' 부분 모습

[사진 4-25] 지하 1층 남쪽통로 2 부분 모습

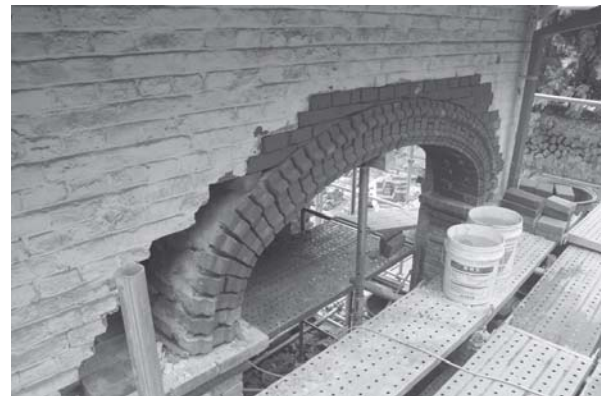
[사진 4-44] 2층 외벽 일부 헐어내기

[사진 4-45] 일부 헐어낸 부분에 조적기둥 세우기

[사진 4-46] 아치틀을 받치고 아치 설치하기

[사진 4-47] 완성된 아치에서 아치틀 제거하기

외벽공사는 상부 구조의 안정성을 고려하여 조심스럽게 진행하였다. 벽 전체를 헐어내는 것이 아니라 조적기둥이 위치할 부분을 먼저 부분적으로 헐어내면서 헐어낸 부분에는 아치 받침용 조적기둥을 세우고 이 기둥이 완료되면 나머지 부분인 창호가 위치 할 부분을 헐어내어 아치를 쌓고 틈새를 벽돌로 사춤하듯 끼워가면서 공사하였다. 이런 과정을 반복하면서 차츰차츰 완성해 나갔다. 2층 벽도 1층과 같이 창대석 있는 선상에서는 전벽돌을 3단 쌓았고 다시 창틀 상부 아치에도 전벽돌을 3단 쌓고 그 위에 적벽돌을 쌓았다. 2층 내벽 조적의 상부에는 지붕을 구성하는 장선틀이 있는데 이 부분까지 꼭 끼게 쌓아 상부 지붕을 받도록 하였다.

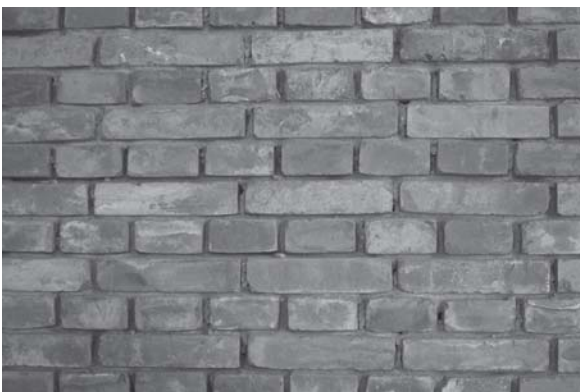
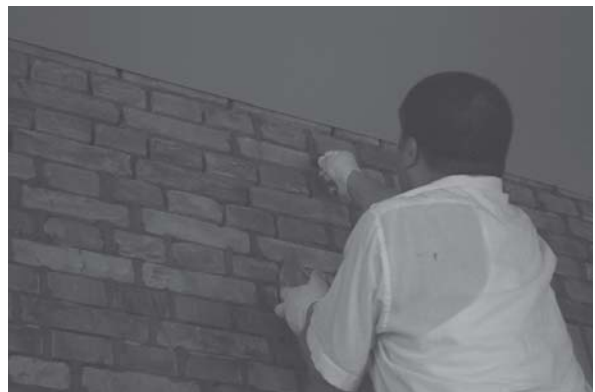
[사진 4-48] 벽돌쌓기

[사진 4-49] 줄눈공사

기존 벽돌쌓기에 사용된 몰탈은 석회몰탈이었다. 강회와 모래를 섞어 배합했는데 줄눈 두께가 평균 10mm 정도였다. 줄눈은 평줄눈이었고 외부도 평줄눈으로 되어 있었다. 이 석회몰탈은 조금 압력을 주면 푸석푸석하게 떨어져 나갈 정도였다. 따라서 강도가 미약한 편이었다. 이를 감안하여 새롭게 조적하는 곳에는 시멘트몰탈을 사용하였다. 쌓기몰탈은 1:3 배합으로 하였고 줄눈몰탈은 1:1로 하였다. 줄눈몰탈은 기존과 같이 평줄눈으로 하였다.

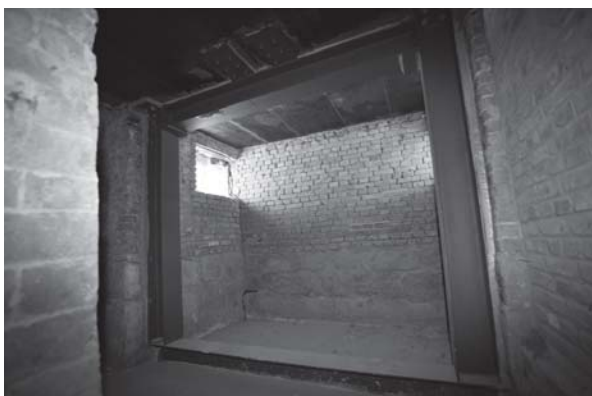
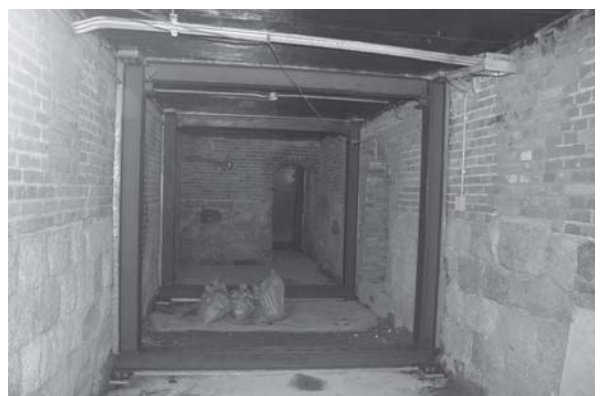
1층 중앙통로는 콘크리트 슬라브로 되어 있었다. 이번 공사에서 이 부분은 그대로 존치하도록 되어 있었다. 그런데 슬라브가 처질 가능성이 있어 슬라브 보강이 필요하였다. 이를 위해 지하 1층에서 철골보로 1층 슬라브를 받도록 하였다. 이 철골보는 3군데에 설치되었는데 [도면 4-1]과 같다.

[사진 4-54] 철골 보강보

[사진 4-55] 철골 보강보

철골은 H-200×200×10×10을 사용하였다. 바닥에 철골보를 앵커하고 그 위에 기둥을 세우고 기둥에서 상부 슬라브를 받는 철골을 설치하였다. 전체적으로 ‘□’가 되었다.

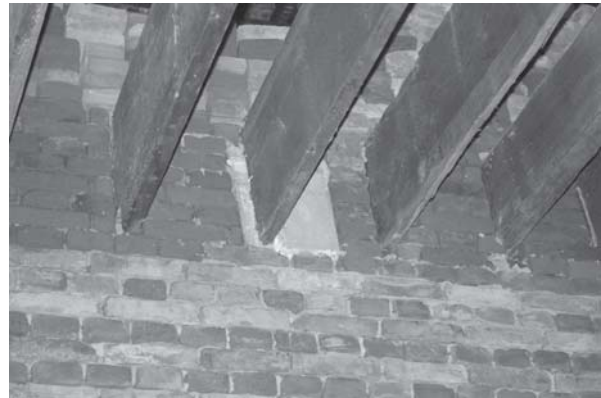
기존 마루는 상당 부분이 부식되고 처짐이 생겨 불안정한 상태여서 이를 보수하였다. 그 구조는 기존 것과 같은 구법으로 공사하였다. 기존 장선 중 상태가 좋은 것은 재사용하였는데 1층의 경우는 약 20% 정도이고 2층의 경우는 약 30% 정도였다. 신재로 반입된 장선은 모두 육송을 사용하였다. 장선은 240×60mm 크기인데 1개씩 설치하였고 간격은 기존과 같은데 370~400mm로 하였다. 장선을 설치하고 기존과 같이 60mm 각재를 ‘×’ 모양으로 해서 가새를 설치하였다. 이 장선은 벽돌에 100~120mm 물려 설치하였다. 구재를 사용하면서 신재와 약간씩 높이차가 발생하였는데 이런 부분은 목재췌기를 이용해서 맞추어 설치하였다.

[사진 4-56] 1층 마루 장선 설치

[사진 4-57] 2층 마루 장선 설치

[사진 4-58] 2층 마루 장선 설치

[사진 4-59] 장선과 벽돌의 결구

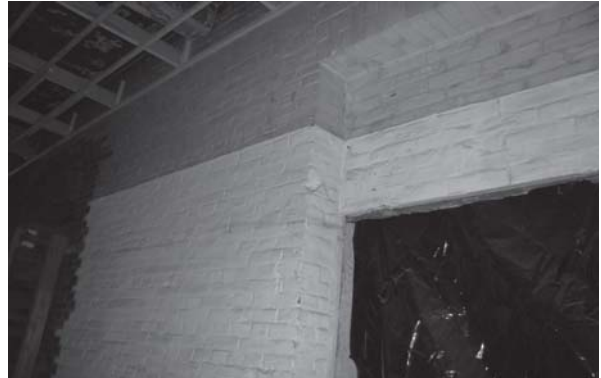
중명전은 흙벽돌 조적건물로서 적색벽돌과 흑색벽돌로 외장이 꾸며져 있으며, 내층에 적색안료(석간주), 중층에는 미황색 유성페인트, 표층에는 백색 수성페인트로 구성되어 있으며 페인트는 수회에 걸쳐 덧칠해져 있다. 테라스 내부 벽면도 내층에 적색안료(석간주), 중층 미황색페인트, 표층 백색 수성페인트로 칠해져 있으며 2층 복도는 페인팅 도장 강도가 약하나, 1층 테라스 복도는 페인트접착강도가 상당히 강하고 두텁게 도막이 형성되어 있다. 지대석의 경우 화강암 재질로서 내부에 미백색, 표층에 회색의 수성페인트로 도장되어 있다.

복도 내벽과 처마 밑 등 강우가 직접 들이치지 않는 곳이나 햇볕을 직접 받아 우수가 쉽게 증발하는 곳의 벽돌은 표면강도가 원상태를 거의 유지하고 있으며 이곳의 페인트도막 고착정도도 상당히 강한 편이다. 반면, 웅달이나 1층 부위의 벽돌은 빗물과 습기에 의한 재질의 풍화가 상당히 진행되어 부분적으로 표층 탈피가 진행 중이다.

[사진 4-66] 세척 전 외벽 도장상태

[사진 4-67] 세척 전 테라스 복도 도장상태

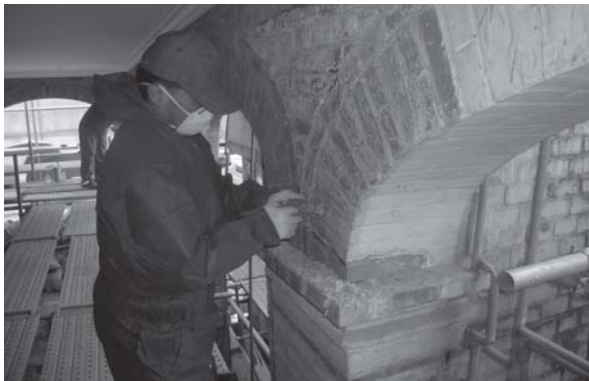
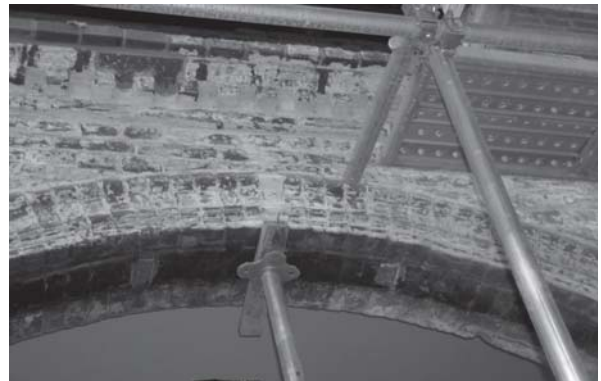
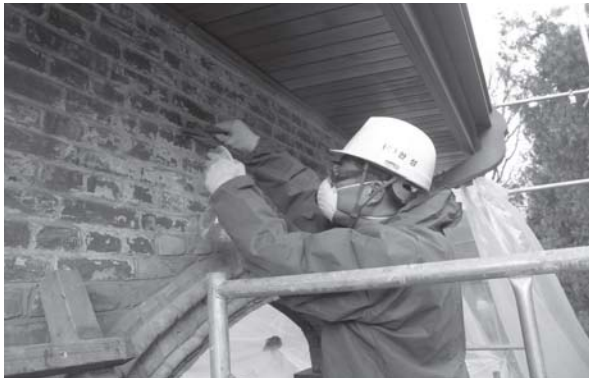
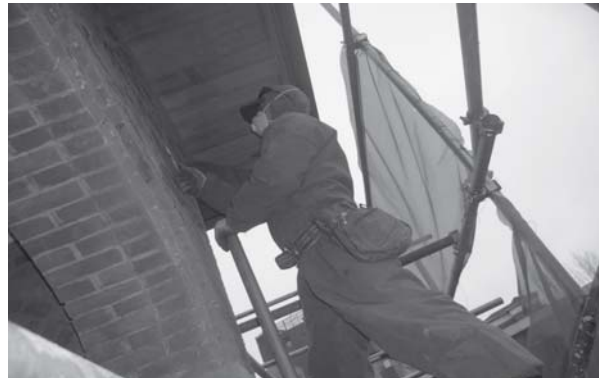
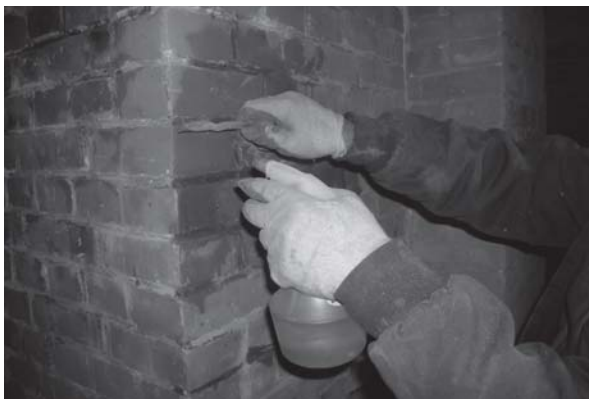
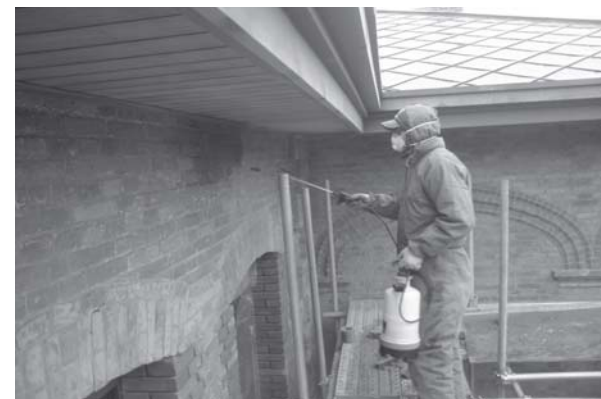
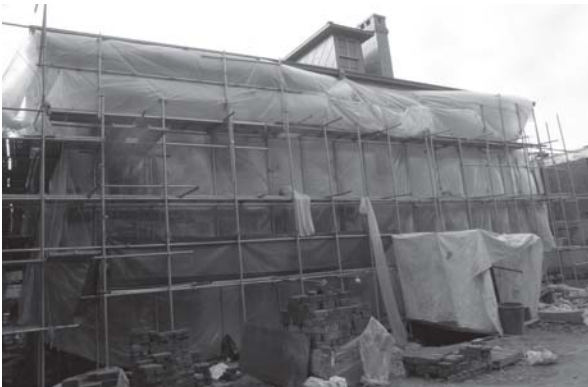
[사진 4-68] 1차 페인트 도막제거

[사진 4-69] 1차 페인트 도막제거 상태

[사진 4-70] 2차 페인트 도막제거

[사진 4-71] 3차 페인트 도막제거

[사진 4-72] 4차 시멘트 줄눈부위 세척

[사진 4-73] 페인트 제거 후 발수경화제 도포

[사진 4-74] 모터툴에 의한 요철부위 및 페인트 잔재물 연마

[사진 4-75] 페인트 제거 후 발수경화제 도포

[사진 4-76] 샌딩작업을 위한 분진 가림막 및 집진기 설치

페인트 리무버에 의한 수성페인트의 도막제거는 쉽게 일어나며 2-3회 반복으로 내층의 오염 없이 헤라나 철솔로 쉽게 제거된다. 중층의 유성페인트는 리무버에 의해 연화가 되기는 하나 연화정도가 미약하고 색상이 용해되어 표면을 오염시킨다. 신나나 MEK에 의한 페인트의 용해도 쉽게 일어나지 않으며 용해된 색소가 벽돌표면에 재흡착되어 표면을 오염시킨다.

자일렌의 경우, 끓는점이 높아 용매의 표면흡수율이 타 용매에 비해 느리고 리무버에 용해된 색소가 응결되어 분무기에 의한 분무 직 후 솔로 제거하면 재오염 정도를 최소화하며 제거가 가능하였다.

60mesh의 Garnet로 샌딩할 경우, 3~4kg/cm<sup>2</sup>의 압력으로 페인트 도막의 제거가 가능하나 재질이 약화된 벽돌의 경우 표면의 질감이 너무 거칠게 나타나고 있다. 따라서, 현관 내부복도 및 건물후면 2층 부위는 60~80mesh의 Garnet와 금강사(Aluminium Oxide)로 2~3kg/cm<sup>2</sup>의 압력으로 재질의 파손정도를 고려하여 분사압력과 분사거리를 조절하며 샌딩하였다.

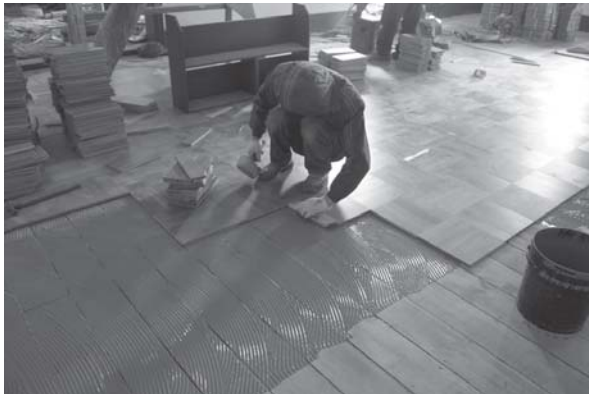
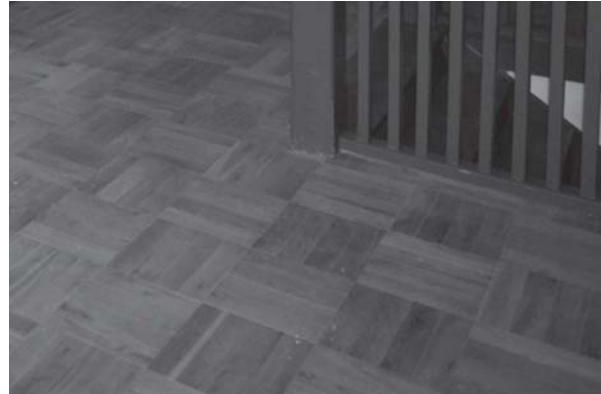
[사진 4-79] 목재타일 깔기

[사진 4-80] 완료된 바닥

장선 위에 두께 27mm 육송판재를 깐 위에 내부 바닥마감을 하였다. 마감재는 격자형 오크무늬목 목재타일을 사용하였다. 오크 무늬목은 폭이 75mm에 길이가 300mm인 무늬목을 4개 겹쳐서 이를 한 개의 모듈로 해서 제혀쪽매로 서로 격자형으로 연결하여 설치하였다. 바탕과 오크무늬목은 고강도 원목마루용 에폭시 접착제 PU-2를 사용하여 붙였다. 이 무늬목의 두께는 18mm이다. 1층과 2층 내실은 모두 같은 재료를 사용하였다.

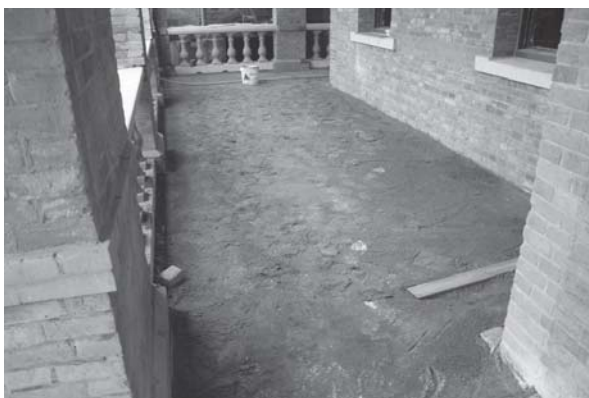
[사진 4-81] 회랑 설치몰탈 깔기

[사진 4-82] 설치몰탈위 타일 깔기

[사진 4-83] 설치몰탈 위 타일 깔기

[사진 4-84] 완성된 회랑 바닥

중명전에 새로 생긴 부분이 회랑이다. 회랑은 외부공간이다 보니 바닥마감재료 선정에 어려움이 있었다. 내구성을 고려해야 하기 때문이었다. 목재의 경우는 물에 약해 사용이 어려워서 타일을 사용하였다. 타일도 여러 가지가 있는데 이번에 사용한 타일은 목재 마루 무늬 타일이다. 이 타일을 우물마루 모양이 나도록 설치하였다. 이 타일은 자기질타일인데 길이가 450mm이고 폭은 90mm, 두께는 6mm이다. 회랑의 구조 바탕은 장선 위 육송판재이다. 그러다 보니 우수에 의한 침수가 우려되어 외부 쪽, 즉, 난간 쪽에는 폭 1,000mm 정도로 시트방수지를 육송판재 위에 깔았다. 그 위에 0.05mm 두께인 PE 필름을 깔아 외부 습기를 차단하도록 한 후 그 위에 몰탈을 깔았다. 몰탈은 30~50mm 정도 되었는데 배수가 되도록 물매를 잡아 두었다. 몰탈에는 와이어메쉬를 설치하였다. 몰탈 위에 바닥타일을 깔았다.

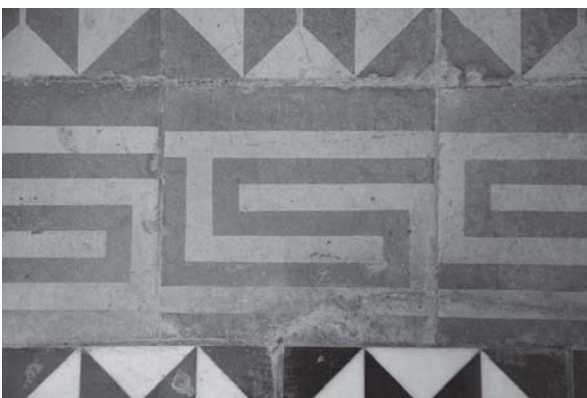
1층 입구와 중앙통로에는 장식용 테라조타일이 깔려 있다. 이 타일은 두께가 25mm이고 가로가 250mm, 세로가 250mm로 정사각형 타일이고 콘크리트 슬라브 위에 시멘트몰탈로 접착되어 있었다. 일부는 깨져 있거나 손상이 간 상태였다. 타일재료 구성을 보면 오석으로 보이는 검은색 부분과 백 시멘트를 부어 만든 것으로 보이는 흰색부분으로 되어 있었다. 즉, 오석을 모양에 맞게 자른 후 여

[사진 4-85] 기존 문양 타일(무시무종 문양)

[사진 4-86] 기존 문양 타일(별 문양)

신재 문양타일은 주문 제작하였는데 기존 제작공법대로 한다는 것이 매우 어려웠다. 그래도 최대한 같은 방법대로 하려고 노력하였다. 그러나 같은 방법으로 생산하는 것은 어려웠다. 두께 10mm된 화강석을 바탕으로 해서 상부 문양석인 오석을 에폭시로 접착하여 만들었다. 에폭시 두께가 약 3mm 전후이고 문양 부분은 약 12mm 정도가 되었다. 까만색은 기존과 같은 문양 오석을 사용하고 흰색부분은 대리석을 사용하여 만들었다. 만든 후 상부를 갈아내어 표면을 일정한 상태로 만들어 사용하였다. 그러다 보니 기존 타일과 마감 질감에서 차이가 났다. 타일은 몰탈로 접착하였다.

이 문양타일은 바닥에 있다 보니 사용자에게 의해 깨질 가능성이 있었다. 이를 보호하기 위해 문양 타일 위에 강화유리를 설치하였다. 우선 문양타일 위에 강화유리를 받아줄 20×40mm 스텐 각과이프를 설치하고 그 위에 두께 15mm 강화유리를 설치하였다.

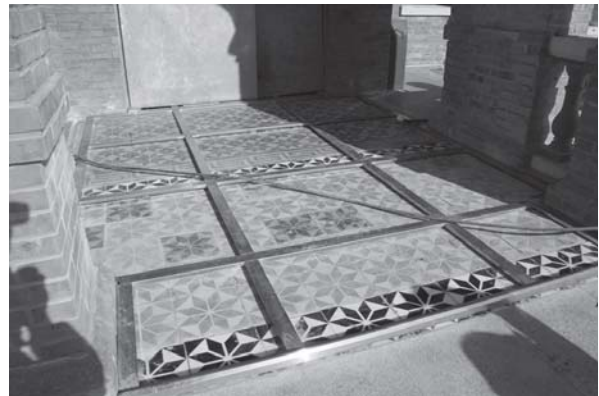
[사진 4-88] 문양타일 보호 강화유리 설치

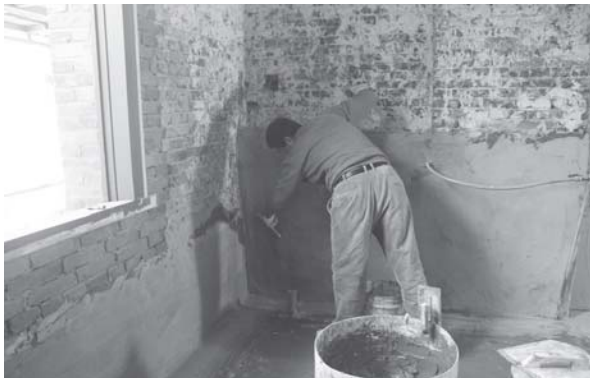
[사진 4-89] 초벌 미장하기

기존 마감재는 해체공사하면서 모두 해체되었다. 그래서 마감을 다시 공사하였다. 우선 조적벽 위에 몰탈로 초벌을 한 후 재벌하고 다시 정벌하였다. 초벌은 두께가 일정치 않았다. 왜냐하면 조적벽이 일정하지 않았기 때문이다. 그래서 두꺼운 곳도 있었고 얇은 곳도 있었다. 재벌은 평균 두께 18mm로 석회몰탈을 바른 후 다시 그 위에 정벌로 석회 미장 마감을 하였다.

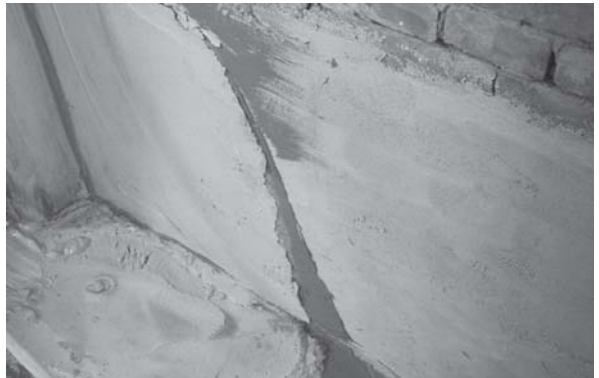
[사진 4-90] 재벌 미장하기

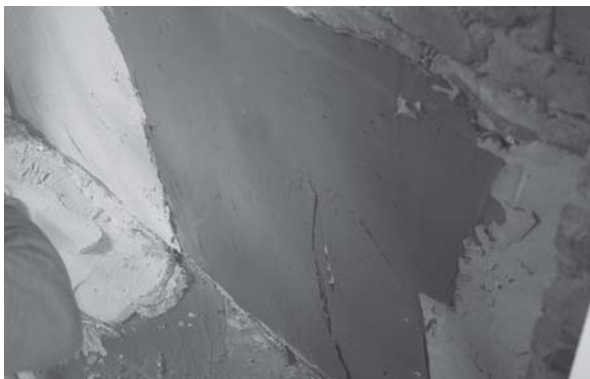
[사진 4-91] 재벌 미장하기

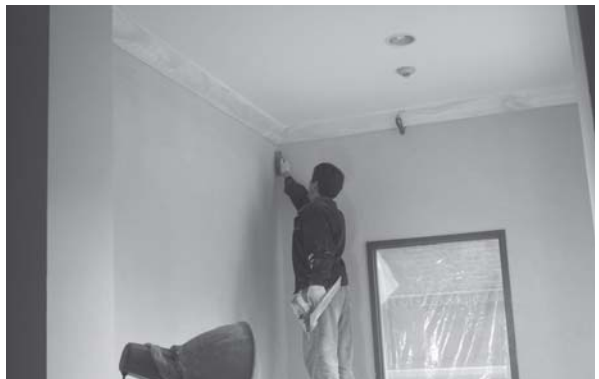
[사진 4-92] 정벌 미장하기

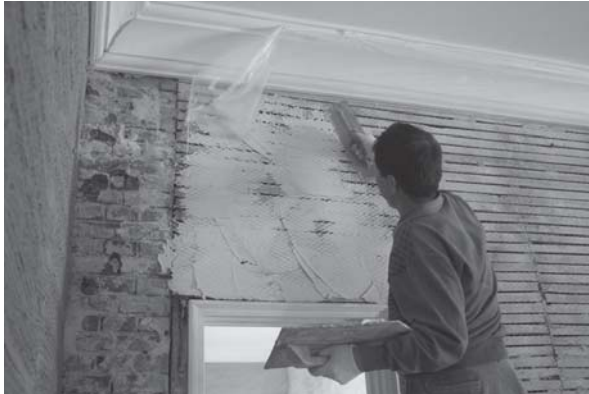
[사진 4-93] 목재벽 위 초벌바르기

바탕이 목재인 벽 위에는 메탈라스를 치고 그 위에 석회미장 마감하였다.

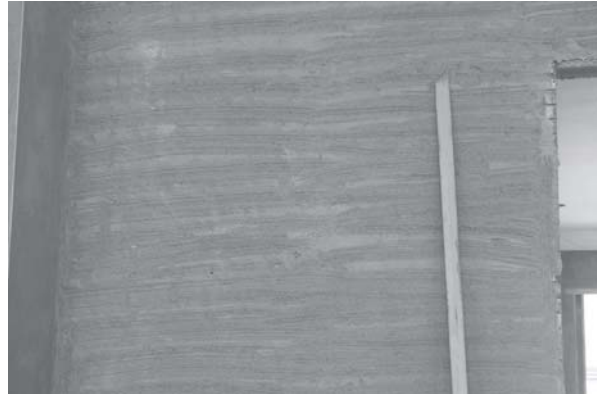
[사진 4-94] 목재벽 위 재벌바르기

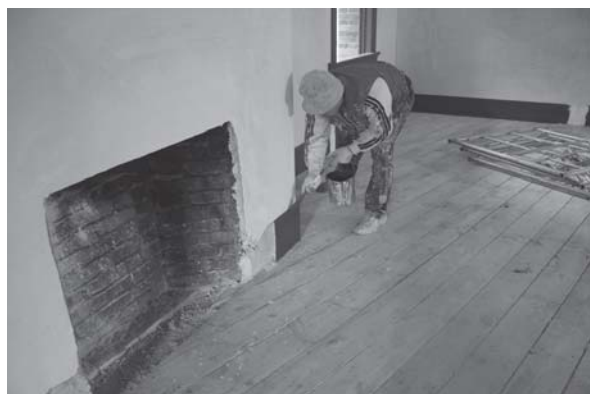
[사진 4-96] 걸레받이 도장하기

걸레받이는 집성목 목재를 사용하였다. 미장마감하기 전에 우선 두께 9mm 합판을 조적벽위에 고정하고 그 위에 걸레받이를 설치하였다. 걸레받이는 높이가 240mm이고 두께는 18mm였다. 설치된 걸레받이에 걸레받이 페인트를 칠했다.

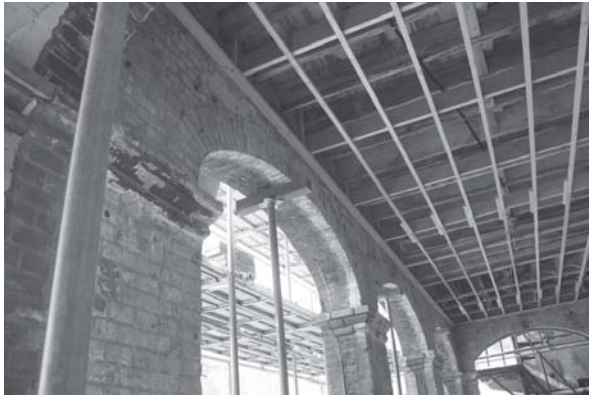
[사진 4-97] 천장틀 설치

기존 마감재는 해체공사하면서 모두 해체되었다. 그래서 마감을 다시 공사하였다. 목재천장틀 위에 9mm 석고보드를 2겹 치고 흰색 수성페인트로 마감하였다. 목재 천장틀은 장선 바로 밑에 12mm 합판 2겹을 세워 걸고 그 밑에 30×30mm 되는 달대를 평균 300mm 설치하고 그 위에 석고보드를 달아매도록 하였다.

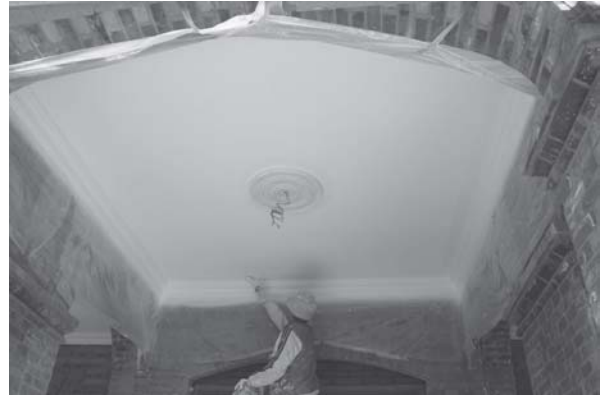
[사진 4-98] 천장 마감하기

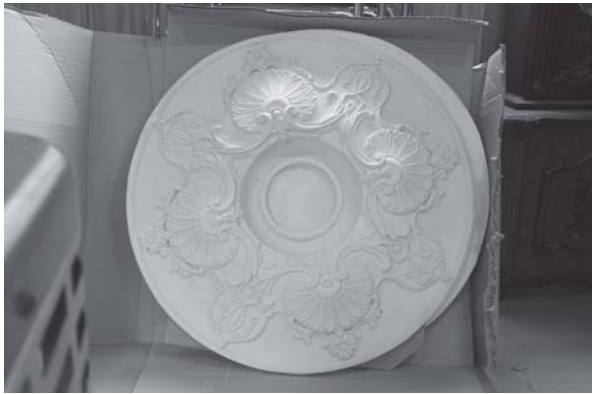
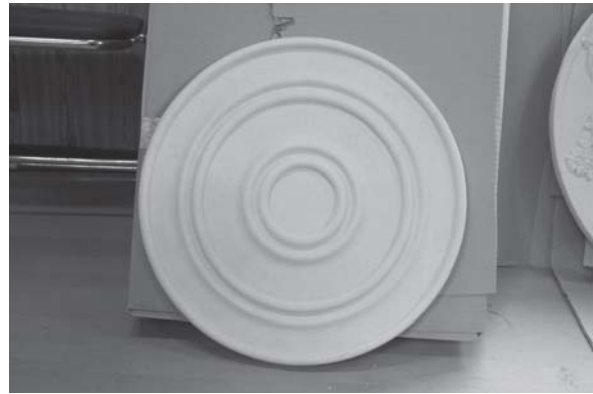
[사진 4-109] 등기구 받침 장식물 1

[사진 4-110] 등기구 받침 장식물 1

각 실마다 설치되는 메인전등 천장에는 등기구 받침조각물이 있다. 당시에는 이런 받침 장식들이 많이 사용된 것 같다. 그 모양 또한 확인할 수 없어 다른 예를 참조하였지만 선택하기가 어려웠다. 그래서 어쩔 수 없이 임의 제작할 수밖에 없었다. 이 등기구 받침조각물은 주문 제작하였다. 재료는 석고로 하였고 총 3종류가 사용되었다. 1층 큰방인 '실 1'에는 지름 900mm 짜리를 1개 사용하였고 지름 750mm짜리는 각 실에 총 6개를 사용하였다. 회랑과 복도에는 지름 500mm짜리를 사용하였다.

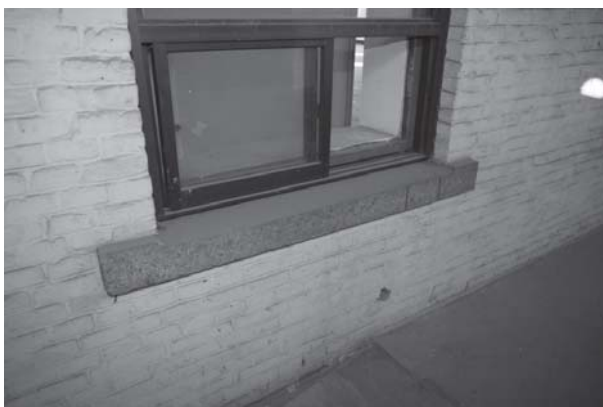
[사진 4-111] 창 하대석

중명전 창에는 받침석이 있는데 화강석으로 되어 있었고 물이 잘 흘러내릴 수 있도록 외부 쪽이 경사진 모양을 하고 있었다. 이 창 하대석은 서쪽 회랑 부분에 잘 남아 있어 이를 기준으로 주문 제작하였다. 창 하대석은 두께가 130mm이고 폭이 270mm, 길이가 1,430mm이다.

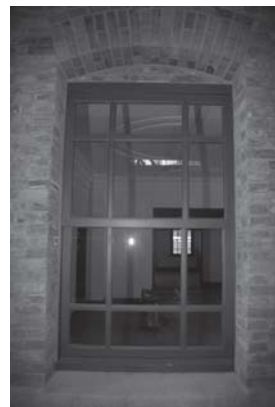
[사진 4-112] 복원된 창문

창문은 울거미를 육송으로 하였고 유리는 두께 4mm를 사용하였다. 단열을 고려하여 복층유리로 고려해 보았는데 원형유지 차원에서 단창으로 하였다. 창문은 모두 오르내리창을 36개소 사용하였고 그 크기는 약간의 차이는 있지만 가로가 1,070mm이고 세로는 1,680mm이다. 문은 쌍여닫이와 외여닫이문 두 종류를 사용하였다. 쌍여닫이문은 7개, 외여닫이문은 15개를 사용하였다.

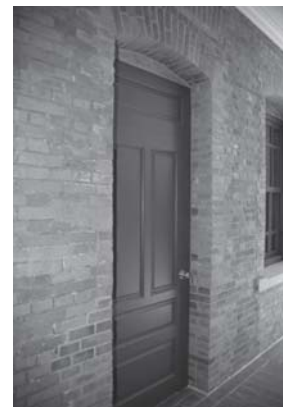
[사진 4-113] 복원된 문

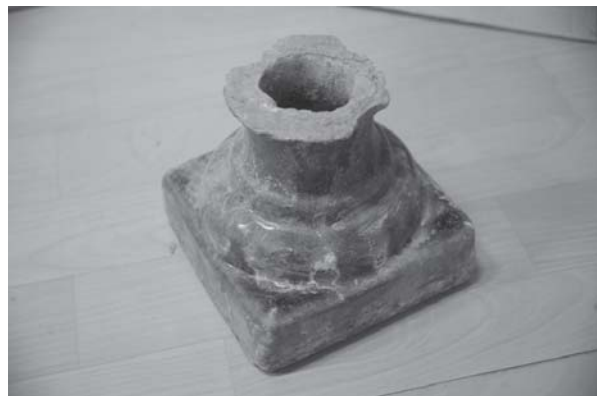
그런데 보수·복원공사 막바지에 본 공사와 관련 없이 궁능 화재예방 소화설비 공사를 하었는데 그 와중에 터파기한 곳에서 중명전에 쓰였던 난간으로 보이는 동자석이 나왔다. 깨진 동자석 일부만이 나왔는데 청자였다. 옛 사진상으로는 그것이 청자였는지는 확인할 수 없었는데 확인된 것은 청자였다. 이미 공사가 완료된 상태여서 교체가 어려웠다.

[사진 4-117] 발견된 청자 동자석

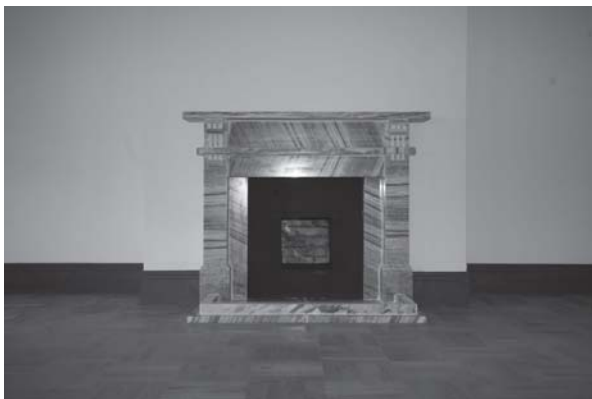
[사진 4-118] 석재 벽난로

1층과 2층에 있던 벽난로를 복원하였다. 두 종류가 복원되었는데 각 층 서쪽에 있는 벽난로와 동쪽에 있는 벽난로이다. 서쪽에 있는 벽난로는 1층과 2층에 각 1개씩 총 2개로, 운현궁과 덕수궁 벽난로를 참조하여 제작하였다. 석재는 강원도 정선에서 생산되는 석재를 사용하였다. 기본 모양은 운현궁에 있는 벽난로로 삼았고 다만 석조전에 있는 벽난로의 문양 중 무시무종 문양을 일부 차용하여 만들었다. 실제 불을 지필 수는 없지만 그 모양은 유지하도록 하였다.

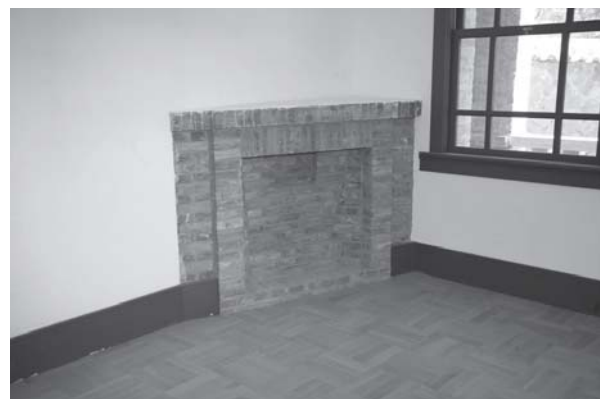
[사진 4-119] 벽돌 벽난로

동쪽에 있는 벽난로는 지하층에 난로가 있어 1층 같은 위치에도 설치한 것이다. 그 모양은 확인할 수 없어 벽돌로 난로가 있었다는 느낌만 나도록 만들었다. 이곳 또한 불을 지필 수는 없다.
