# 덕수궁 중화전 일월오악도 보존처리 수리보고서

2018

장항문화재연구소

문화재청 덕수궁관리소

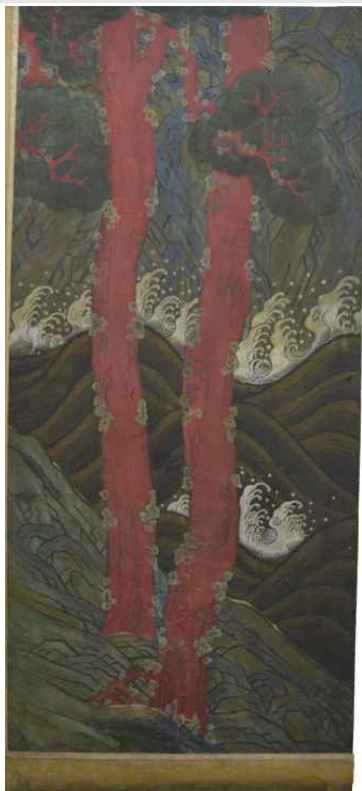
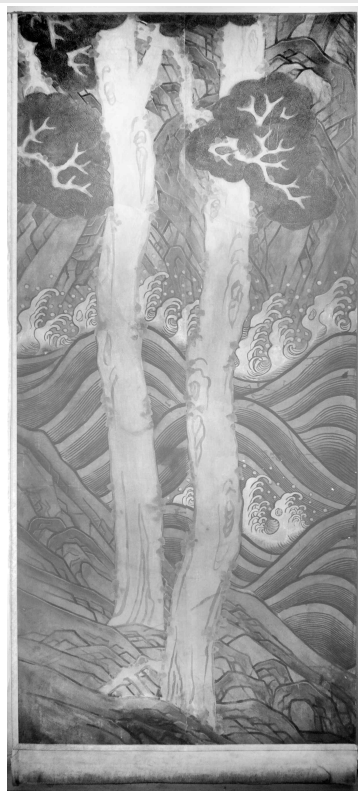
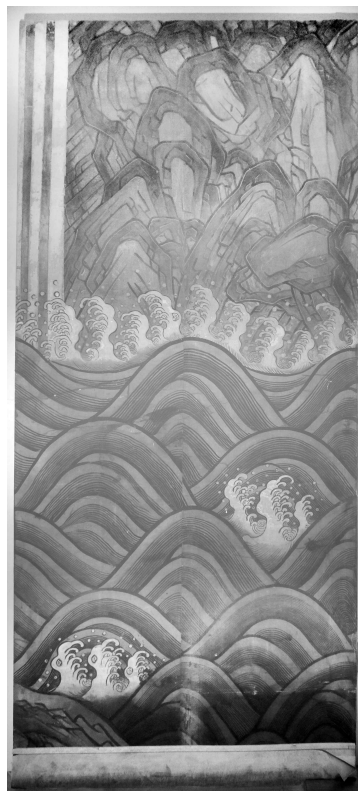
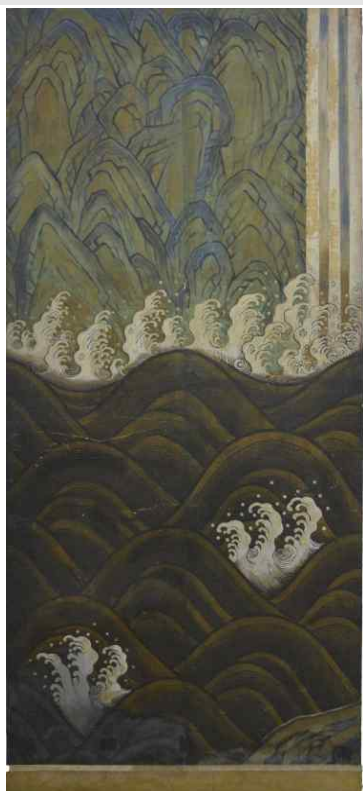
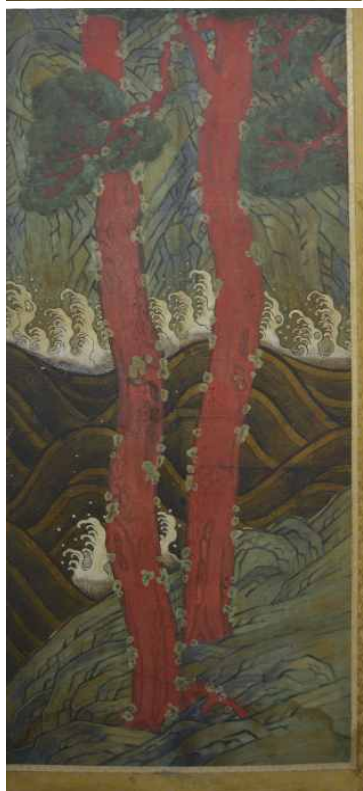
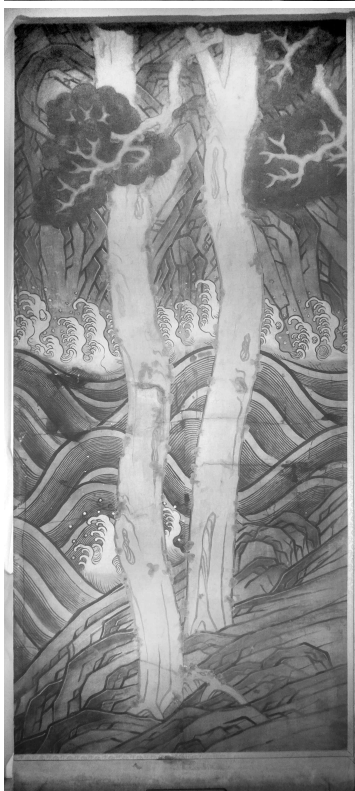
일월오악도의 적외선 촬영결과 명문 또는 기타 먹선 여부는 확인되지 않았다. 적외선 촬영사진을 디지털 사진촬영사진과 비교한 결과 일월상(日月象)의 경우 육안으로 관찰된 일월상 주변 테두리의 형태와 함께 부분적으로 확인된 보수부(보채부), 박락부 등에 대해 보다 명확히 확인 가능하였다.

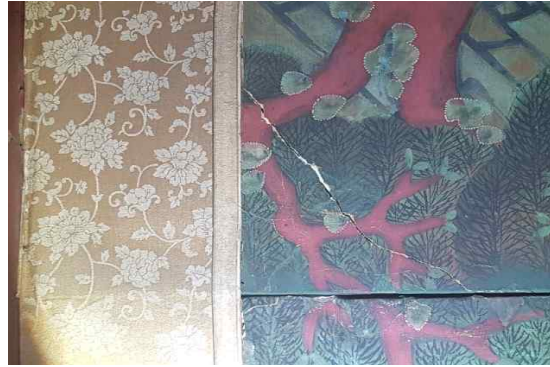
찢김2

유물은 장기간의 노출로 인해 안료가 일부 떨어지고 회화가 찢어지는 현상이 발생하였고, 틈사이로 들어가는 바람의 영향과 틀의 수축과 팽창에 의해 틀 사이에 이격이 생겨 그림이 어긋나 있었다. 틀 외에 화면 내에서도 이격된 부위가 관찰되었고, 달 주변에는 안료가 떨어진 흔적이 보였다.

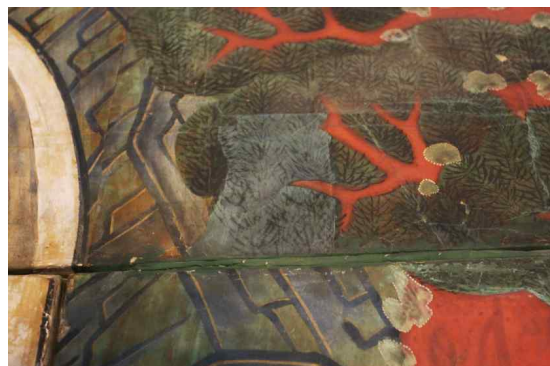
이전 수리 흔적

이전 수리 흔적으로 틀 사이의 틈에 채색된 종이를 끼워넣거나 그림에 색맞춤을 하여 이질감이 느껴졌고, 오랜 시간 지나면서 얼룩이 생겼다. 장황 비단이 들뜨고 열화되어 제 기능을 잃었고, 배면의 배접지 또한 찢기고 갈라졌다.

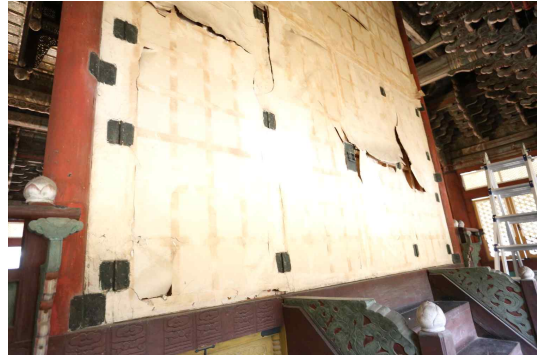
배면 찢김

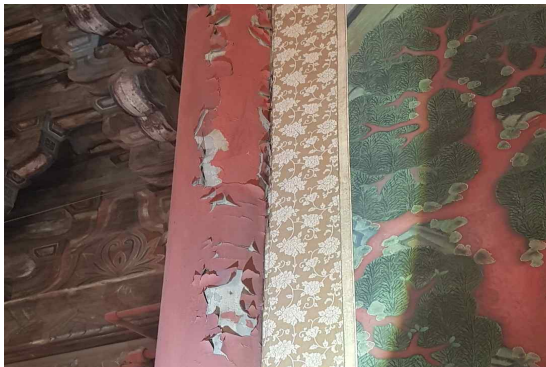
기둥 박락1

또한, 그림을 지탱하는 양 옆의 기둥의 단청도 부분적으로 박락되었고, 박락된 상태 그대로 기둥을 감싸고 있는 견에 색맞춤한 흔적이 보였다.

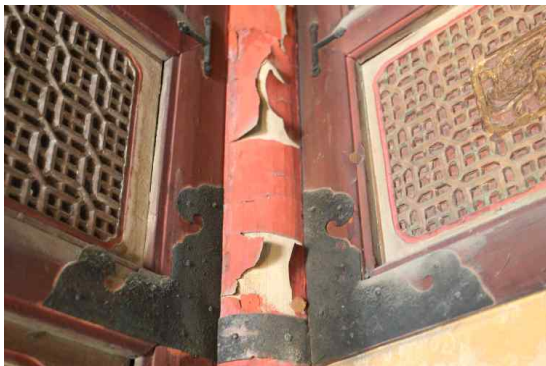
기둥 박락3

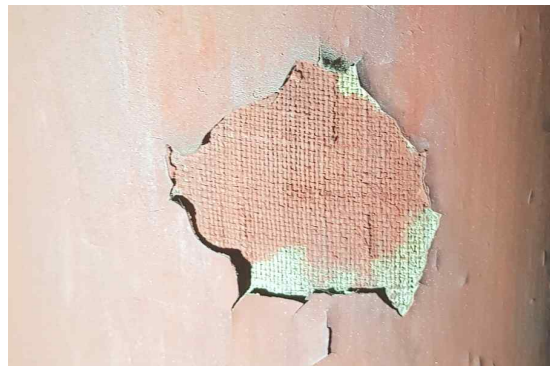
기둥 수리 흔적

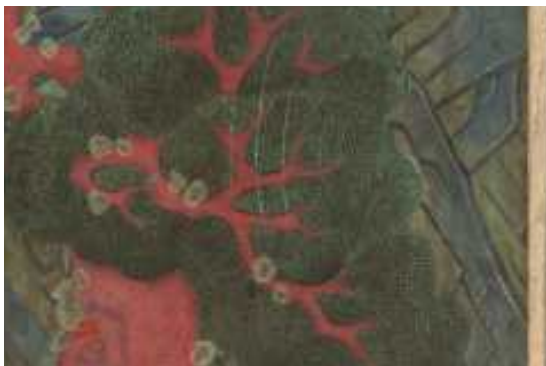
긁힘

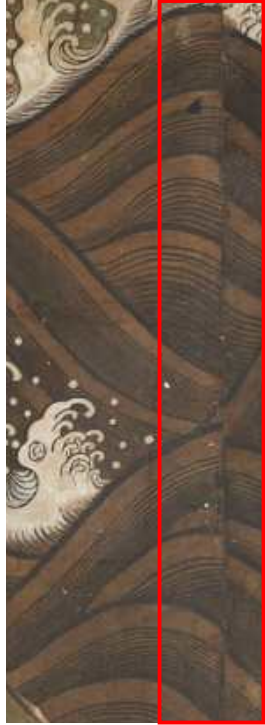
이격3

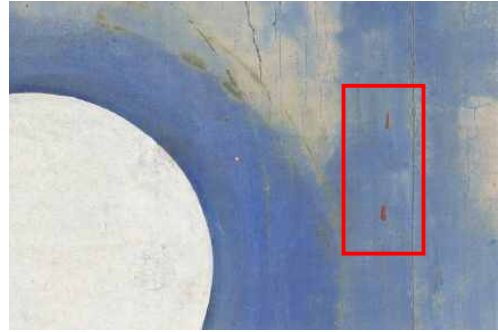
안료 흔적

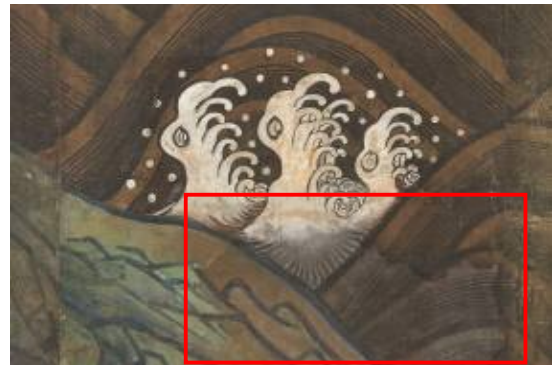
수리 흔적 얼룩1

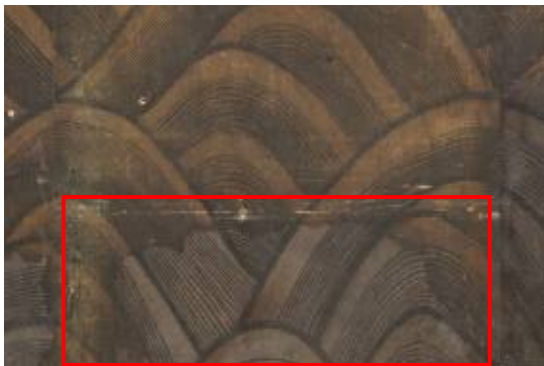
수리 흔적 얼룩2

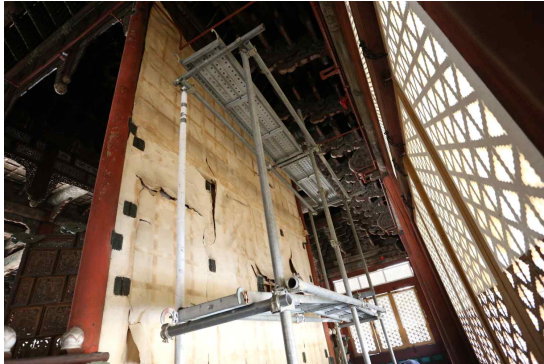
비계 설치4

유물 크기로 인해 높은 곳에서 작업할 수 있도록 뒤편에 임시가설물을 설치하였다. 해체를 위한 도구를 운반하고, 발판을 만들어 움직일 수 있도록 하였다.

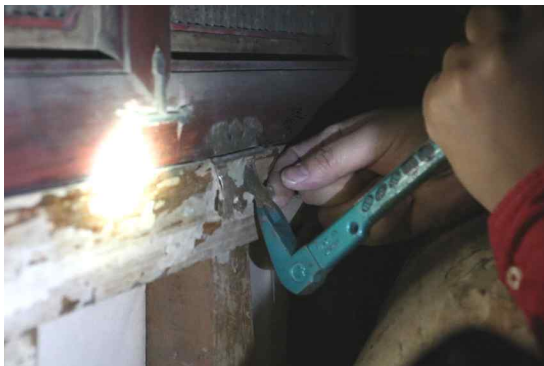
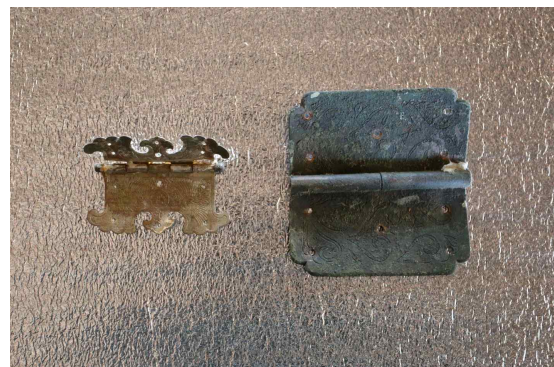
상단틀 경첩 분리

하단틀 경첩 분리1

하단틀 경첩 분리2

경첩 상, 하

상단틀 부분은 어두워 손전등을 이용해 비추고, 경첩을 드러내기 위해 부분적으로 구매접지를 분리시켜 소도구를 이용하여 못과 함께 해체하였고, 하단틀의 경첩 또한 같은 방법으로 해체하였다.

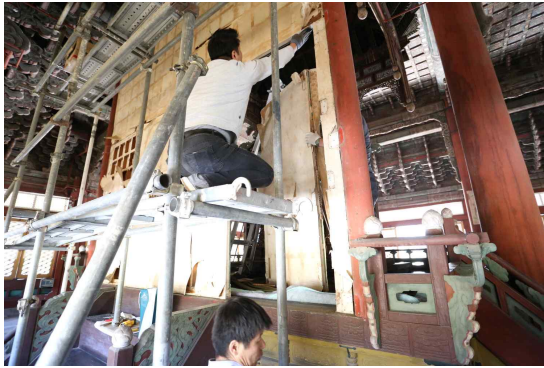
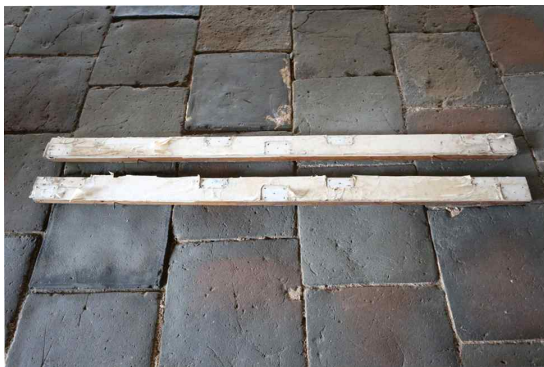
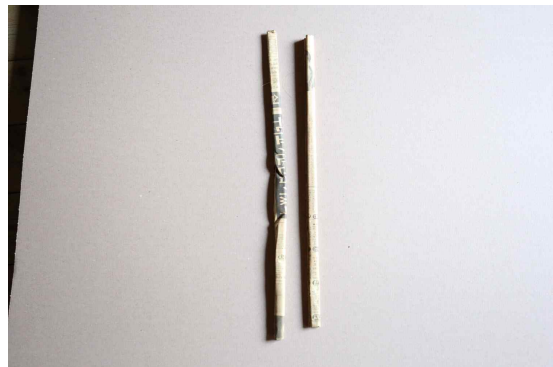
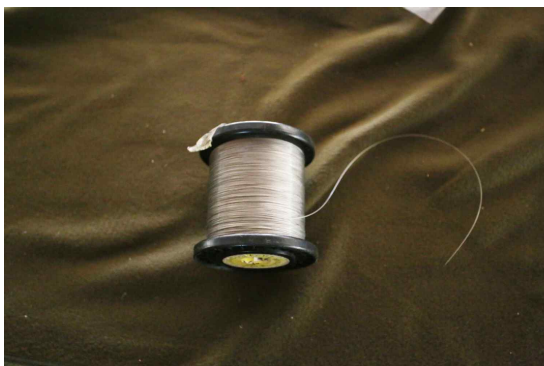
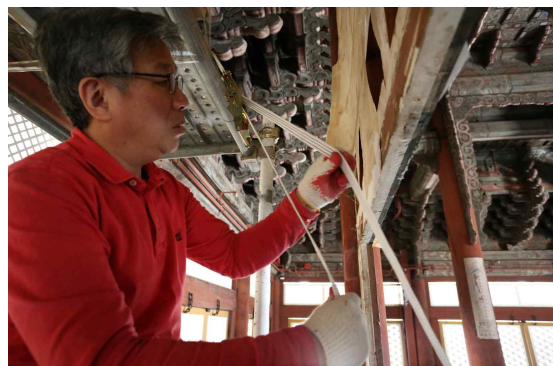
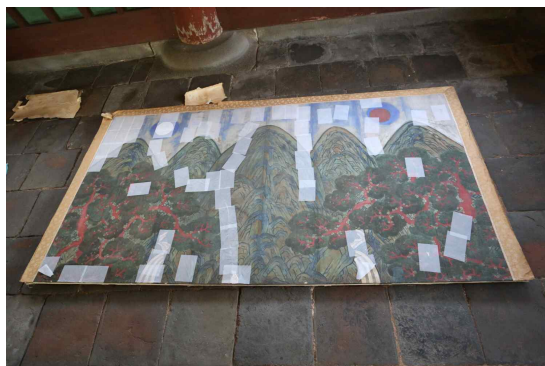
하단틀 분리

하단틀 분리 완료

지지대 모습

목의 모습

지지대 분리 완료

틈에 끼워진 신문지

와이어 줄

화물 고정 벨트

상단틀 분리

상단틀 분리 완료

먼저 하단부 4개의 틀을 먼저 해체하여, 상단틀 및 기둥과의 분리 작업을 진행하였다. 하단틀의 양 옆 끝에는 기둥과 직접적으로 연결되는 동시에 상단틀을 지지하는 지지대가 못으로 고정되어 있고, 이 지지대 또한 못을 빼내어 해체하였다.

상단부 1개의 틀 또한, 와이어 줄과 화물 고정벨트를 이용하여 유물을 해치지 않도록 조심스럽게 분리시켰다. 바닥과 틀 등의 물리적 손상을 우려해 바닥에 담요등을 깔아 틀을 받칠 수 있도록 하였다.

이격된 부위에 끼워져 있던 채색된 종이와 신문지를 분리하였다. 신문에 표기된 날짜는 1982년 12월로, 훗날 참고용으로 활용할 수 있다고 여겨지지만 어떠한 근거자료로 판단하기엔 어려움이 있다.

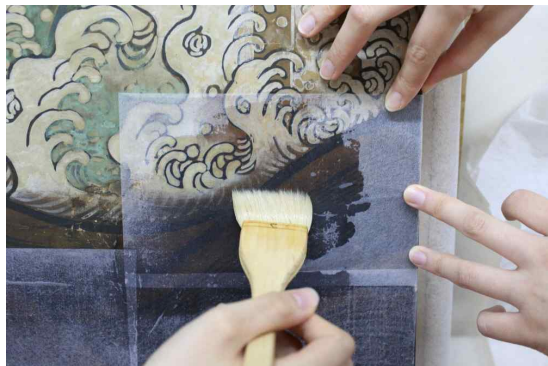
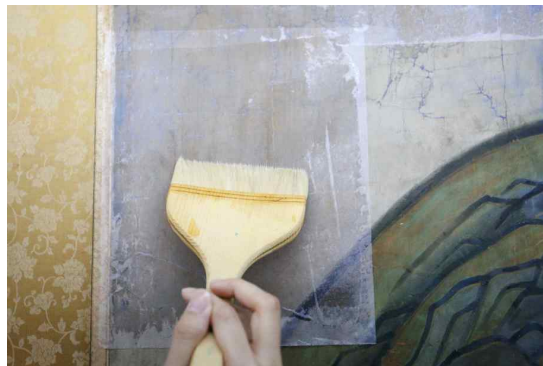
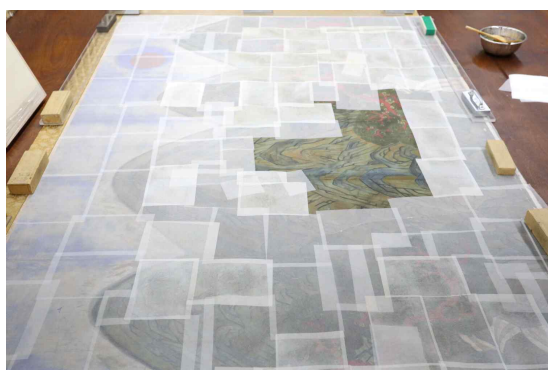
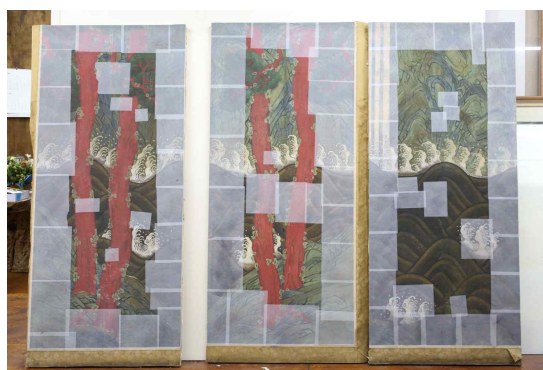
표면안정화1

표면안정화2

완료1

완료2

틀과 그림을 분리하는 과정에서 힘이 가해져 박락 등의 추가 손상이 우려되어, 2차 표면안정화를 진행하였다. 1차 표면안정화와 달리 전체적으로 진행하고, 많은 양을 침투시킬 경우 추가적인 번짐, 오염 등이 발생할 수 있어 주의하였다. 처리 전 번짐도 테스트를 하여 진행하여 적합성을 확인하였다.

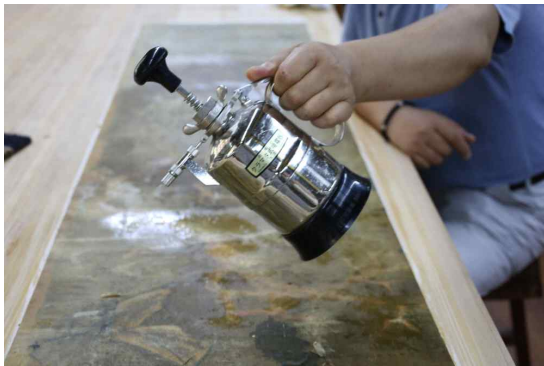
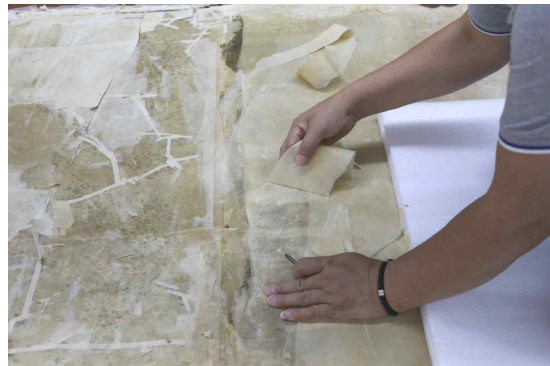
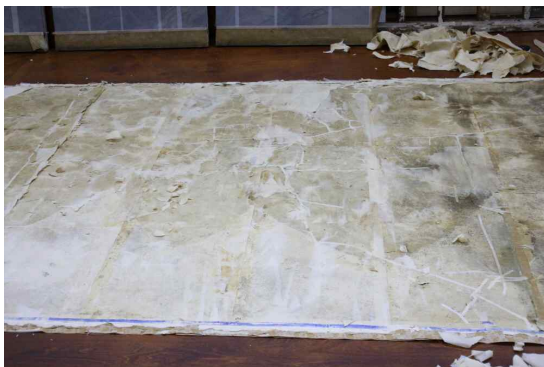
습 가하기

구배접지 제거1

구배접지 제거2

시간이 지나면서 구배접지는 산화되어 제 역할을 하지 못하여 제거하도록 하였다. 유물에 손상이 가지 않도록 습을 가하여 조심스럽게 제거하며, 이전 수리 흔적으로 꺾임방지 띠가 부착된 것을 볼 수 있었다.

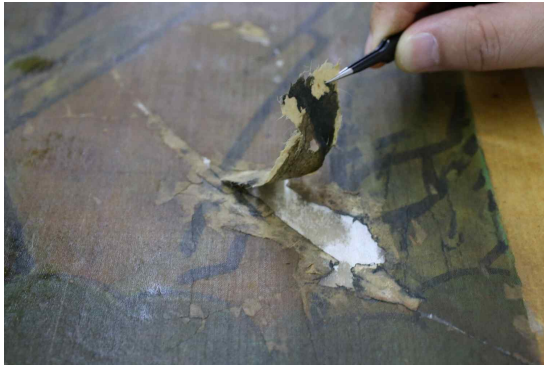
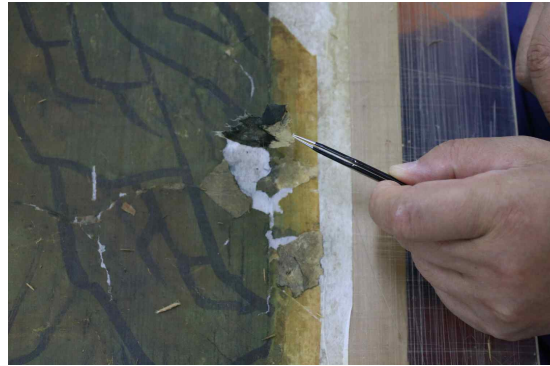
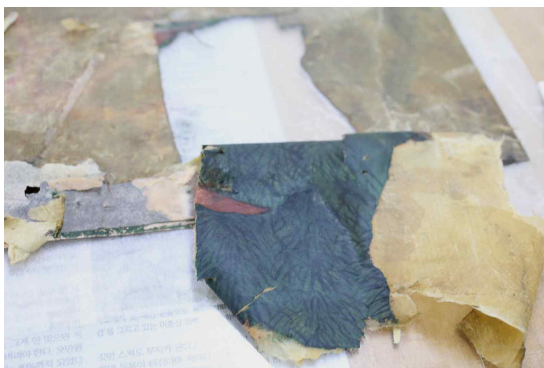
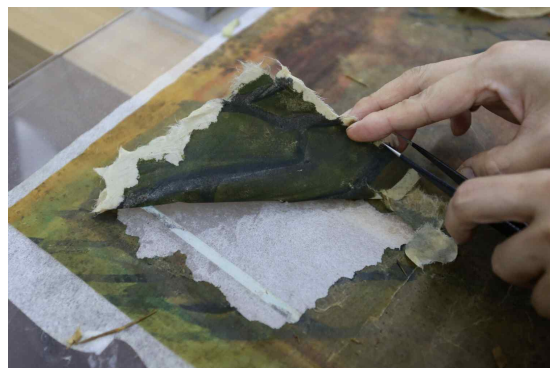
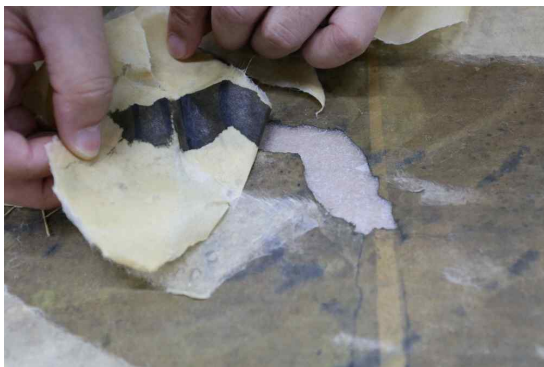
이전 수리 흔적1

이전 수리 흔적2

이전 수리 흔적3

이전 수리 흔적4

이전 수리 흔적5

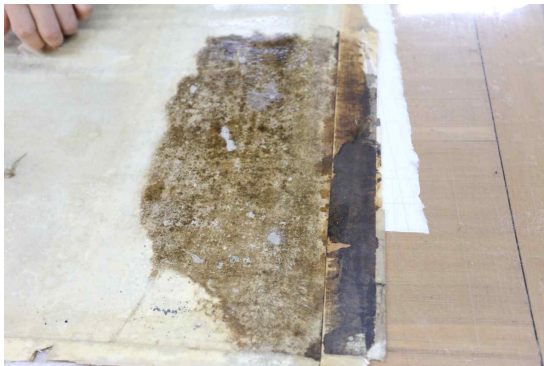
얼룩1

구배접지를 제거하는 과정에서 몇몇 결손부에서 초배지에 채색이 된 수리 흔적이 발견되었다. 결손부의 수리 흔적은 매움건을 사용하지 않고 배접지에 색맞춤한 상태였고, 오랜 시간이 지나면서 안료간 격차가 발생해 색맞춤 한 주변과 그림의 앞·뒷면이 검게 얼룩졌다.

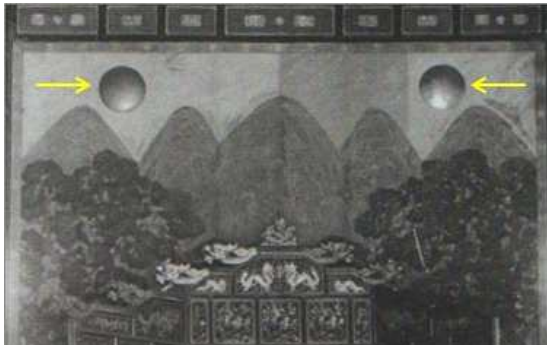
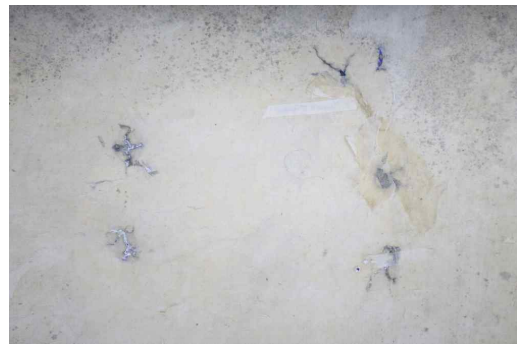
구배접지를 제거하는 과정에서 일월오악도의 해와 달이 그려진 부위의 앞·뒤로 관통된 흔적이 관찰되었다. 철사를 이용해 금속을 매달아 일월경을 대체한 흔적이다.

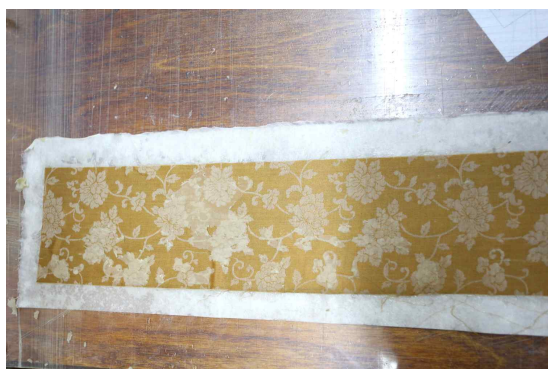
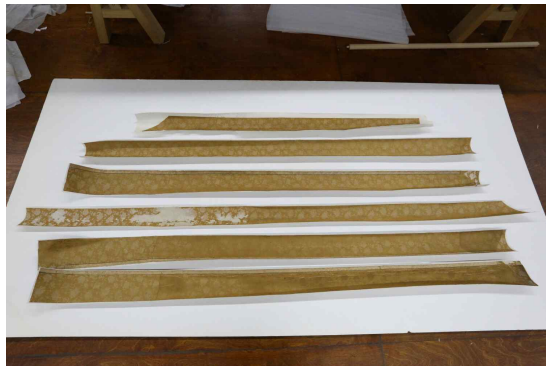
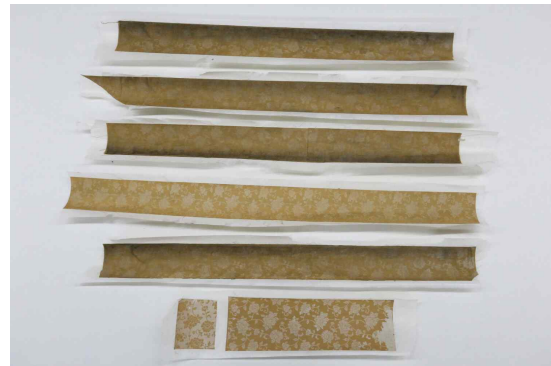
구비단의 경우 찢기고 약화되어 쉽게 닳아 헤지는 상태여서 제 역할을 할 수 없기 때문에 보관에 있어 보존성을 높이기 위해 배접으로 보강하였다.

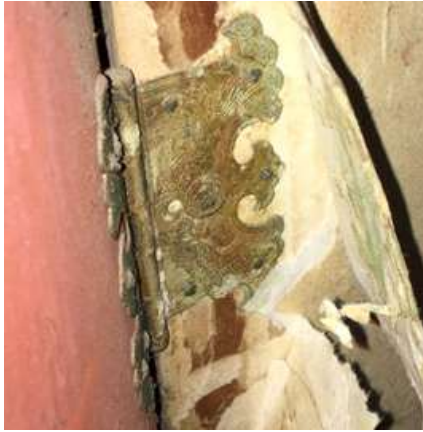
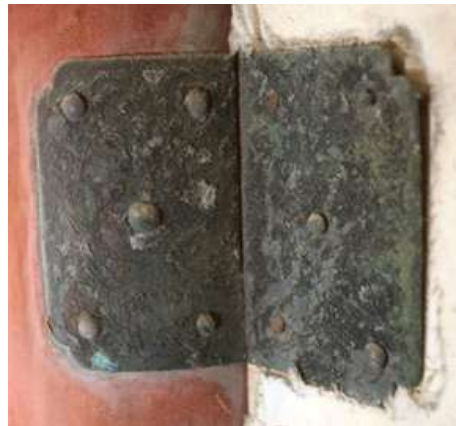
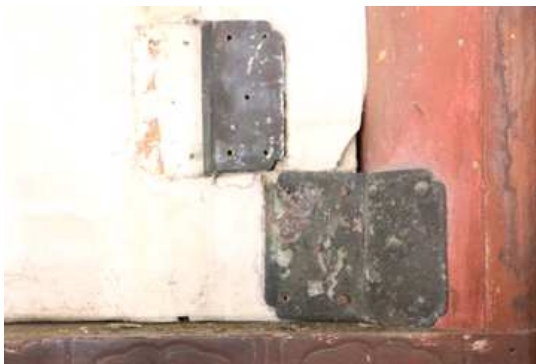
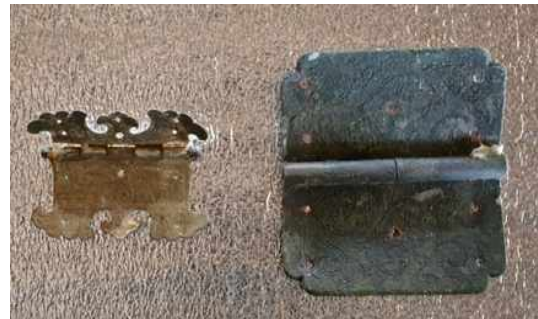
상단틀 경첩

하단틀 경첩1

하단틀 경첩2

상단틀(왼), 하단틀(오)

-**자문내용** : 기존의 경첩 및 지지대는 보존처리하여 보관한다.

-**처리결과** : 경첩 및 문고리 모두 클리닝, 방청처리, 경화처리를 진행하였고 지지대의 이물질과 못을 제거하였다.

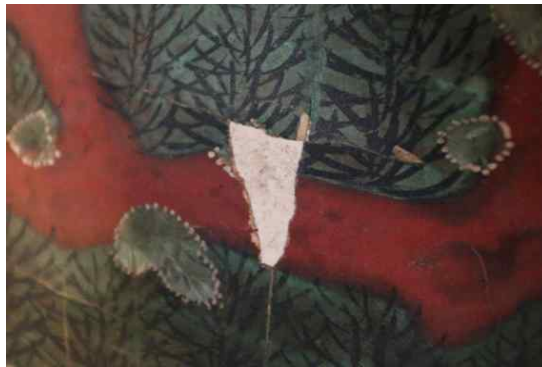
결손부

-**자문내용** : 그림의 일부 중 결손되거나 어긋나고 이격되어 그림이 매끄럽게 연결되지 않는 부위에 대한 영인본 제작 방안에 대한 내용이다. 영인본은 보존처리가 완료된 상태를 그대로 영인한다.

-**처리결과** : 색맞춤과 이격 부위를 맞춰 보존처리 완료의 상태를 영인하였다.

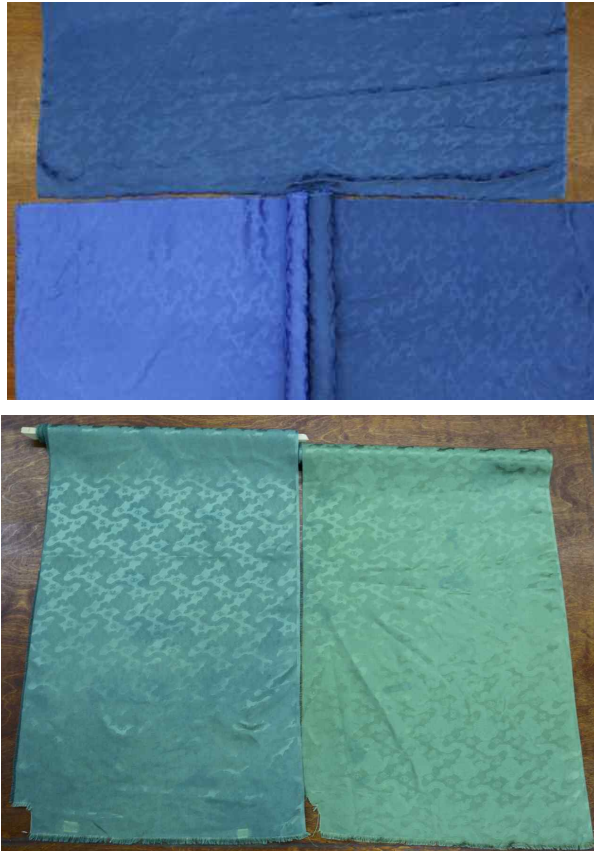
-**자문내용** : 운보문의 비단을 청색과 녹색으로 염색하여 여러 가지 샘플을 제작하고 실견하면서 자문을 구한다. 일월오악도는 전체적으로 녹색의 분위기를 가지고 있어 녹색의 비단은 그림의 생동감이 줄어든다. 하지만 청색 비단은 너무 두드러지기 때문에 오리나무 염색을 통해 고색을 내도록 한다.

-**처리결과** : 운보문의 비단은 쪽 염색하여 오리나무 염색을 더해 고색을 내어 제작하였다.

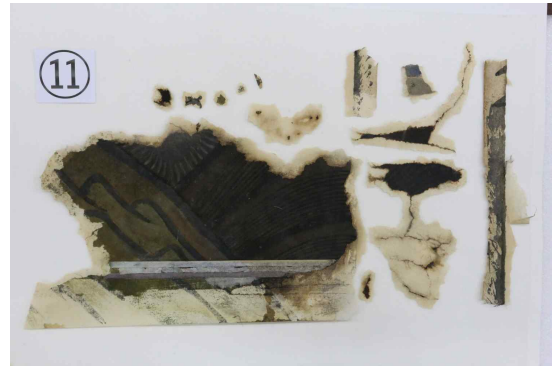
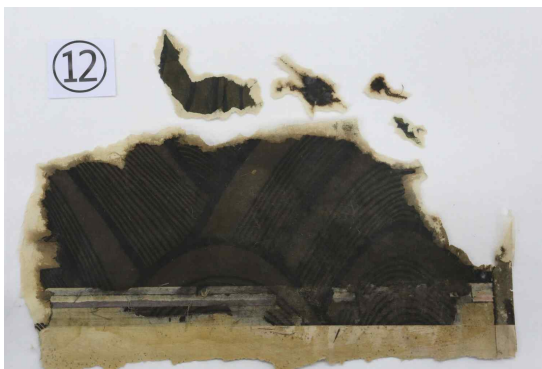
11번의 편

12번의 편

이전 수리 흔적인 배접지에 채색된 편들은 분리하여 번호 위치를 기입하여 보관상자에 담아 유물 납품 시 함께 제출한다.

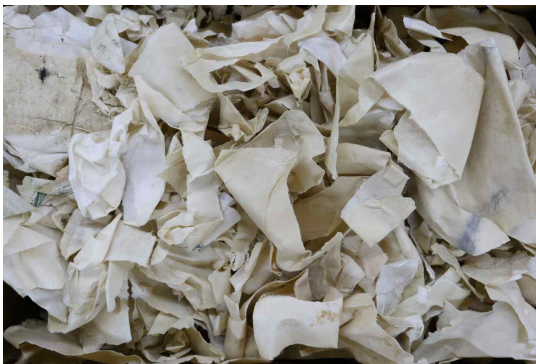
틀 구배접지

채색이 묻어나온 구배접지를 제외한 나머지는 제출하지 않는다.
