서울시 중구 정동 1-39번지 일대  
문화유적 지표조사 보고서

2003

서울시 중구 정동 1-39번지 일대  
문화유적 지표조사 연합조사단

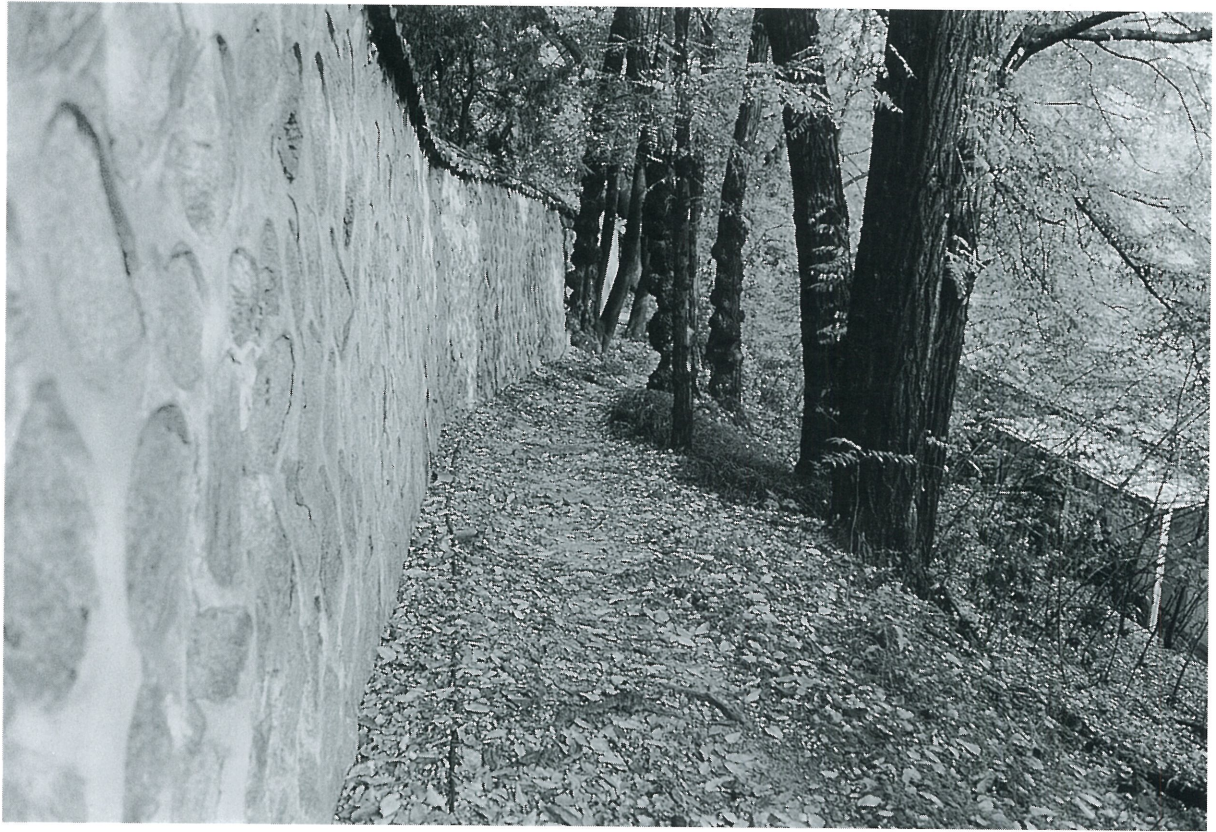
[사진 3] 고종황제 아관파천길

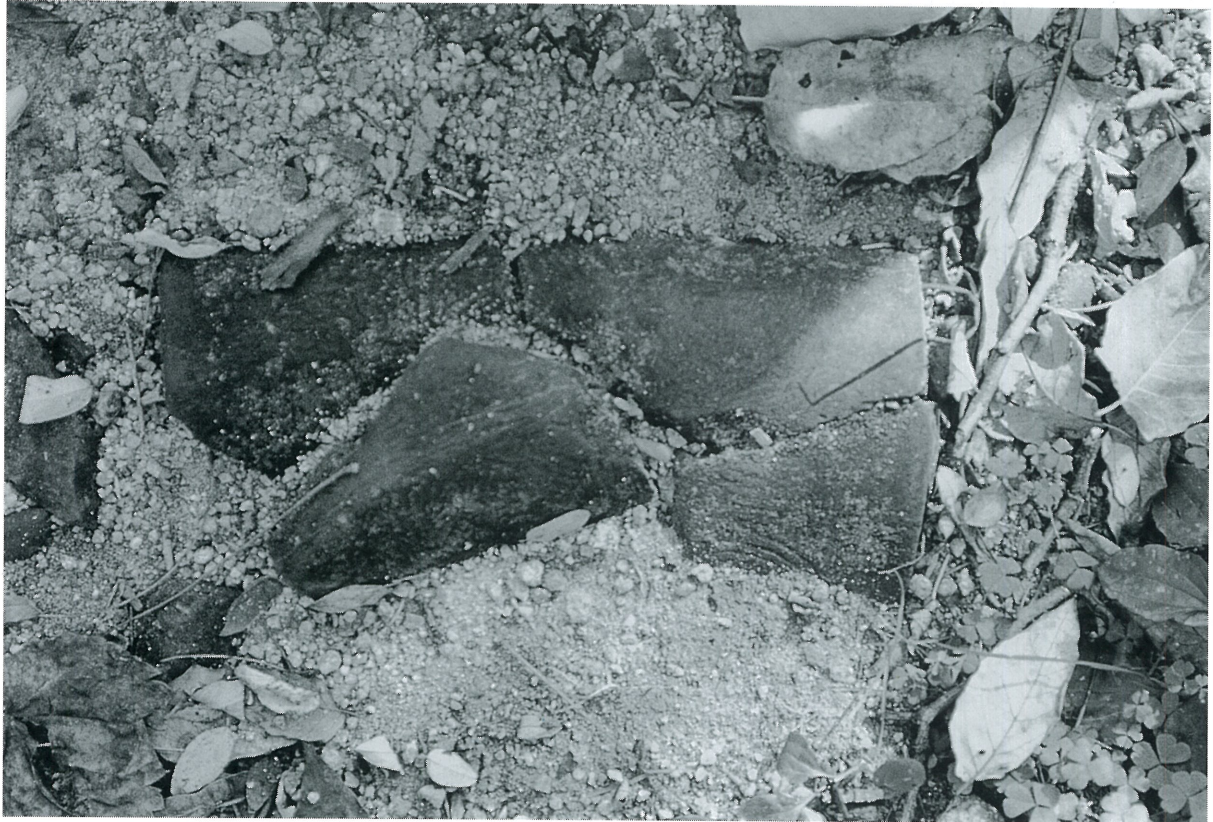
[사진 4] 아관파천길 기와편 노출상태

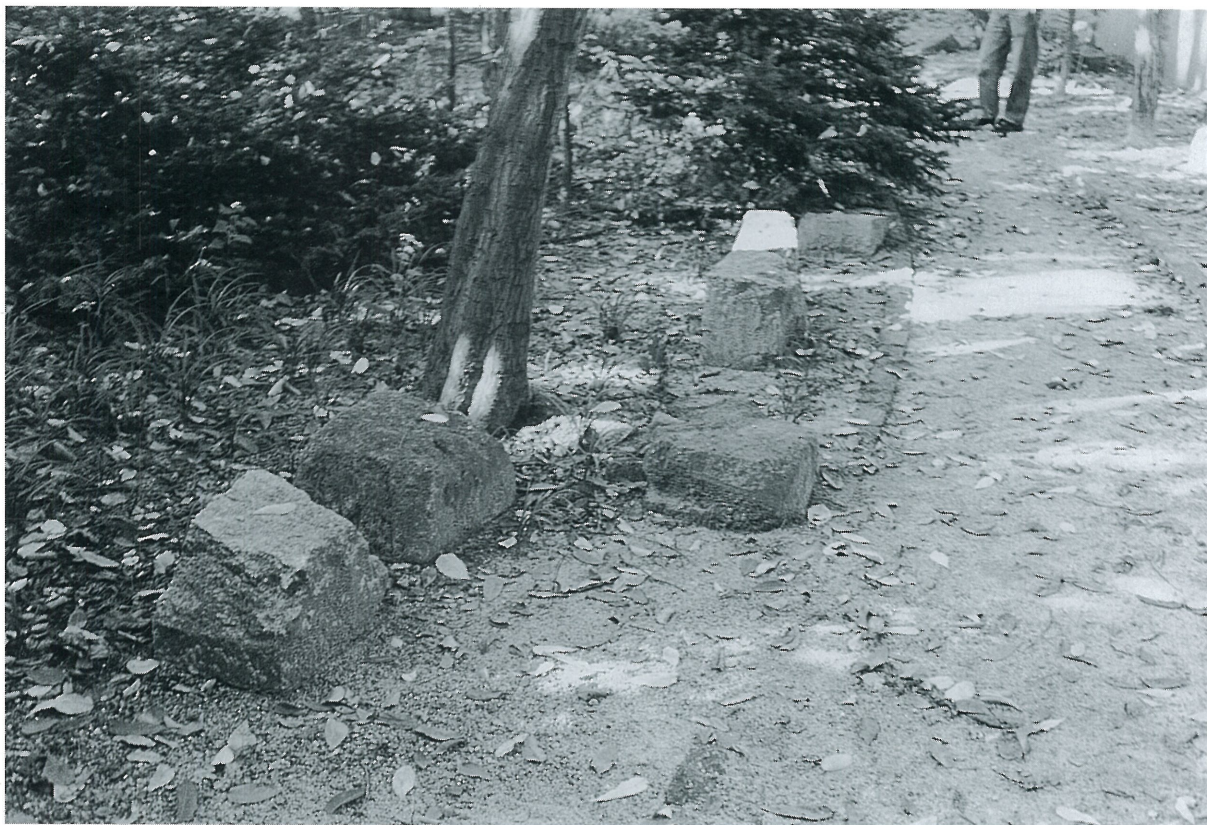
[사진 9] 부대사관저 옆 석재

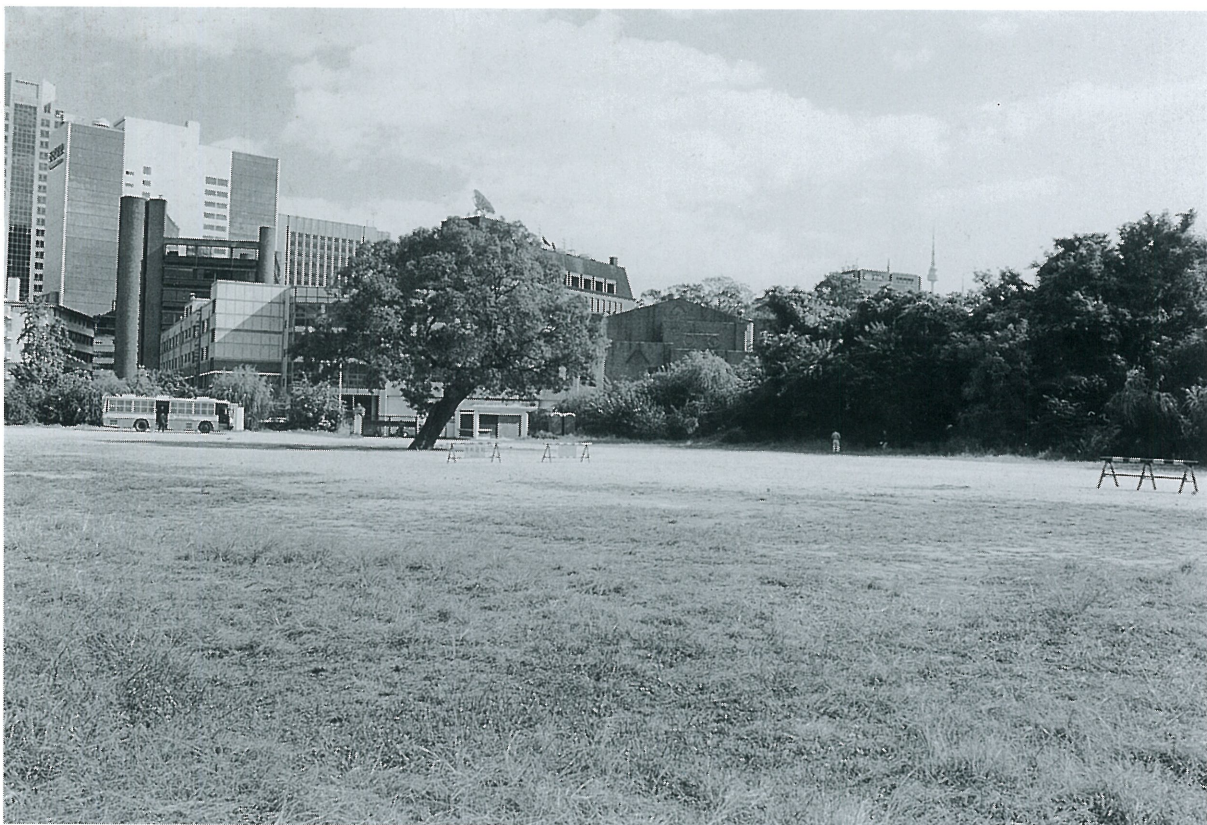
[사진 10] 옛 경기여고 교정 회화나무

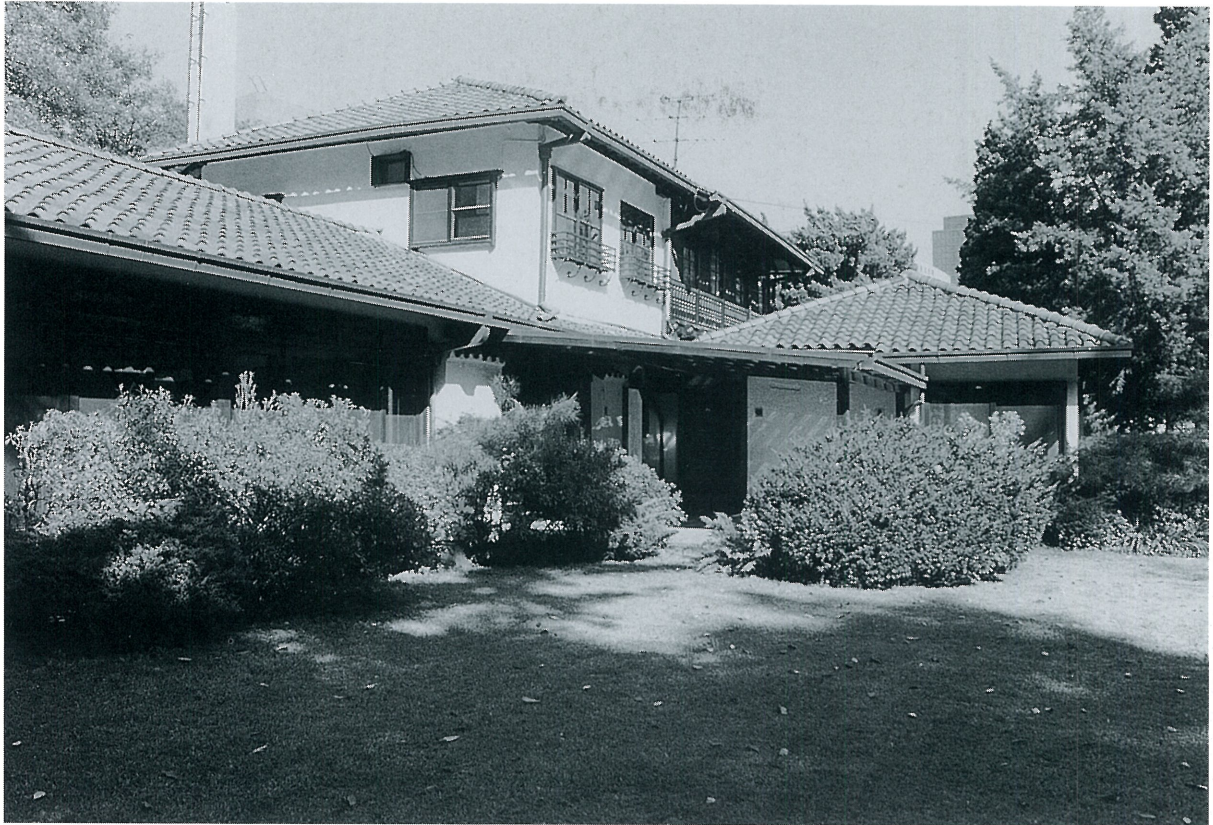
[사진 11] 구 대사관 관련 건축물 ①

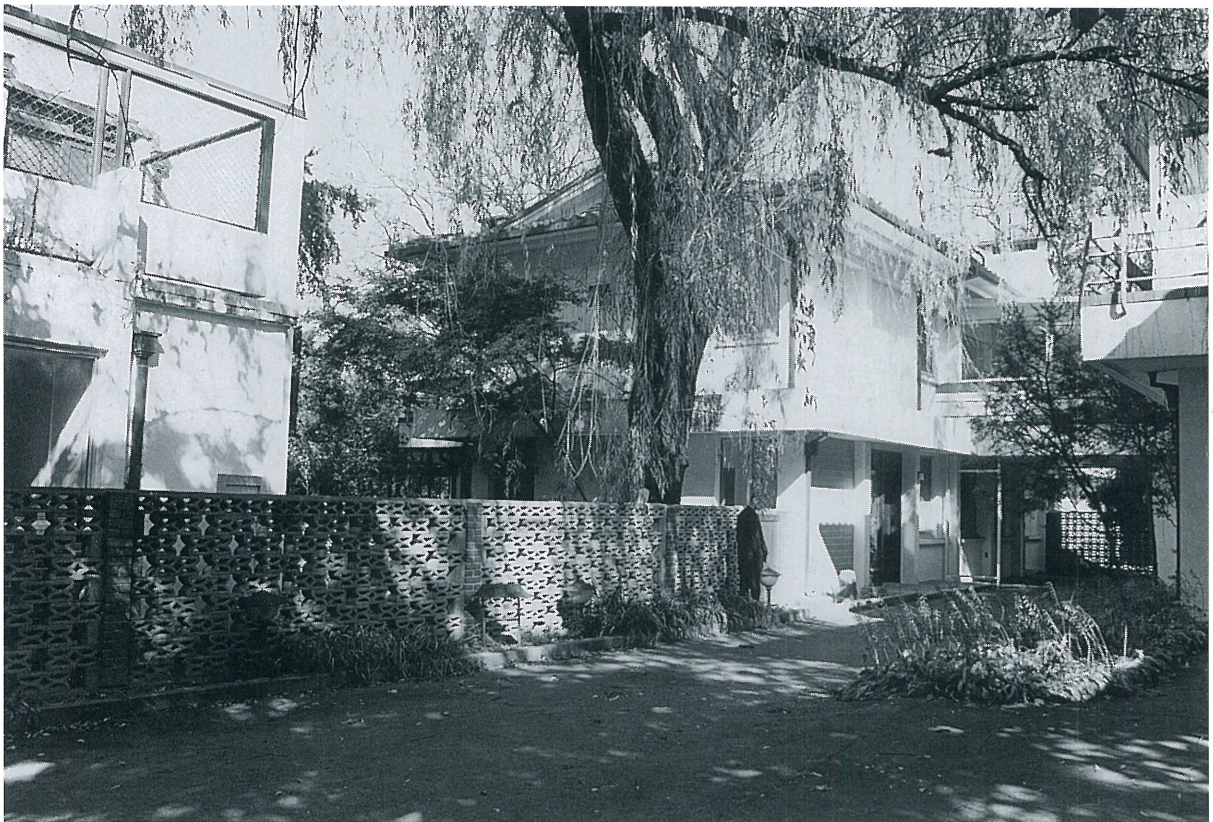
[사진 12] 구 대사관 관련 건축물 ②
